Relatório de Execução do Objeto

Termo de Colaboração N°01/2024 – CONVERJ

ELAS GERAM

CAPACITANDO MULHERES PARA O DESENVOLVIMENTO LOCAL

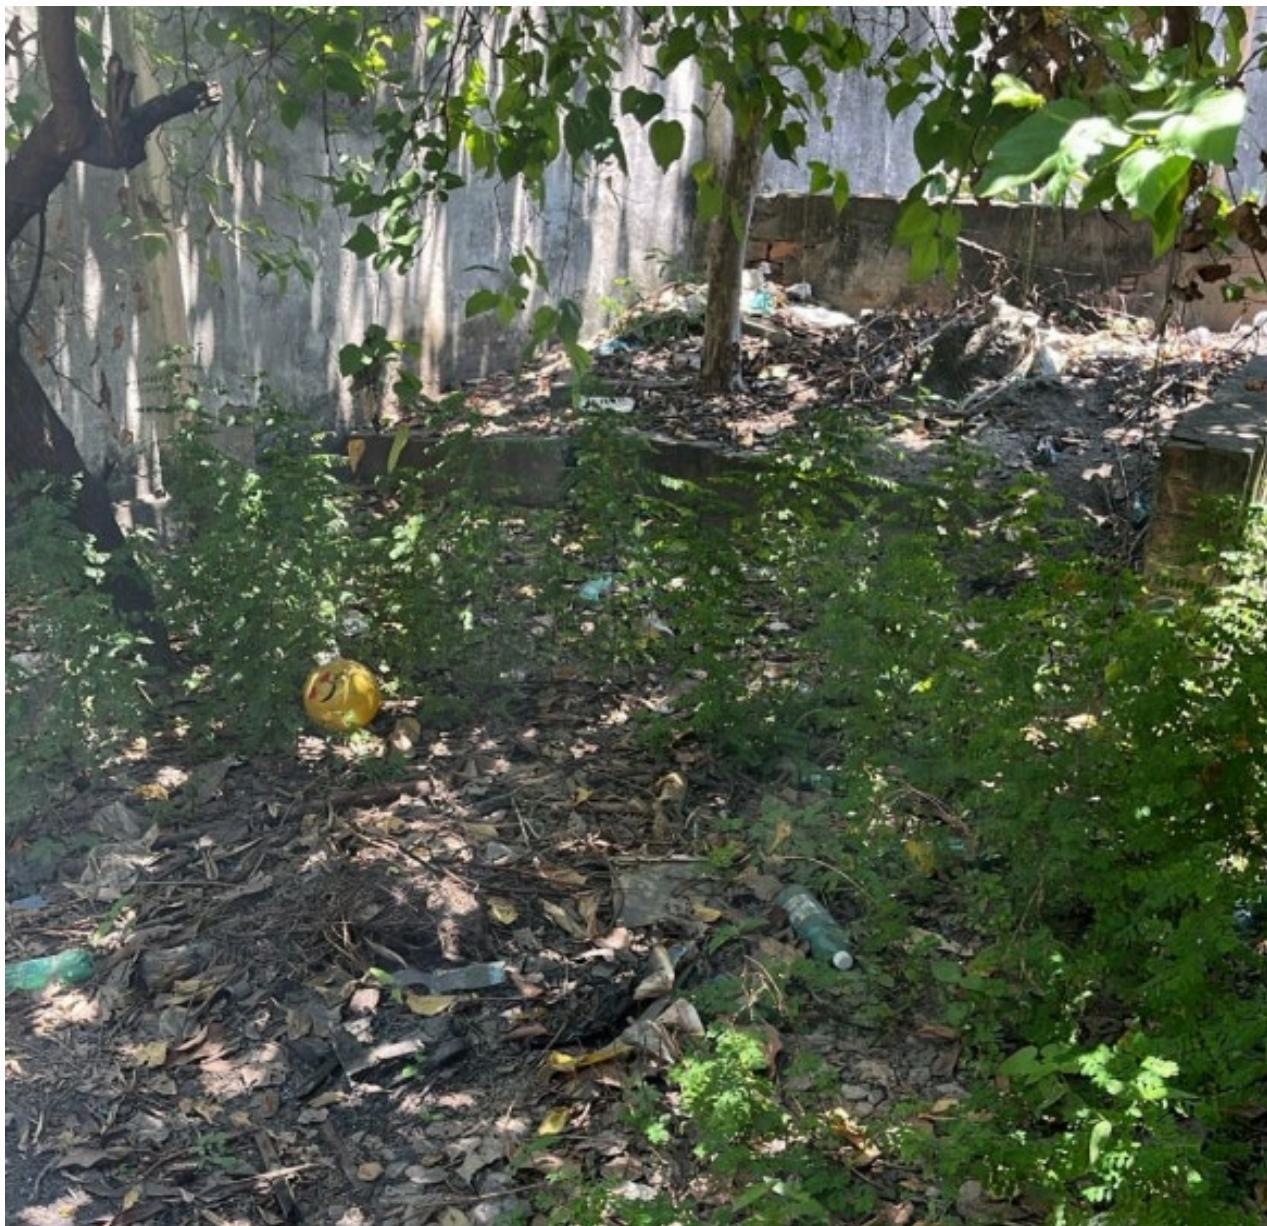
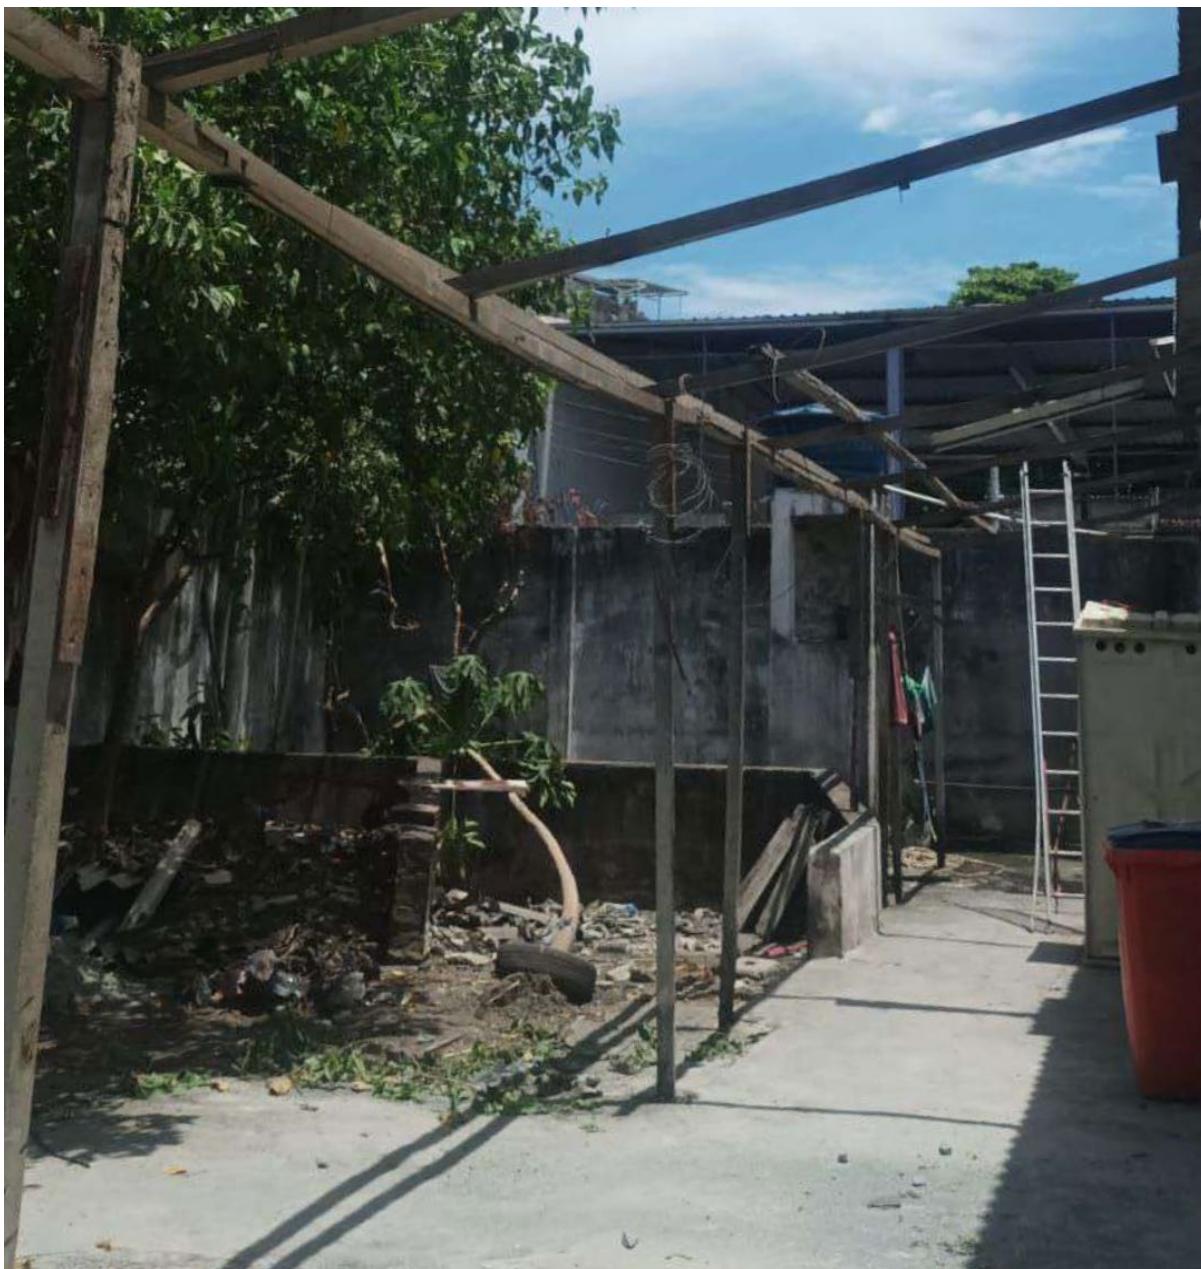
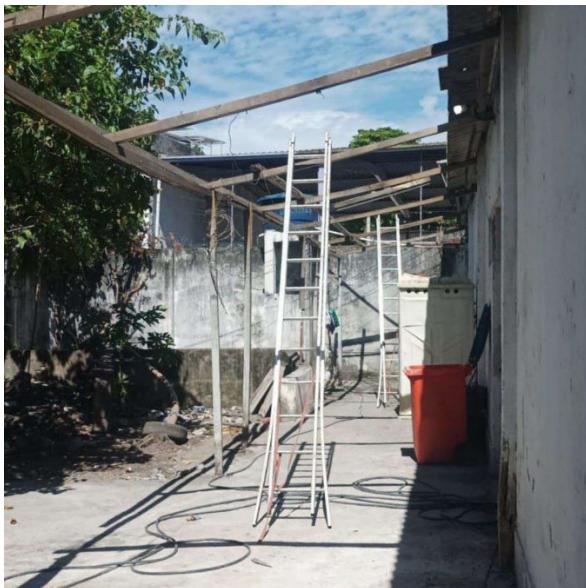
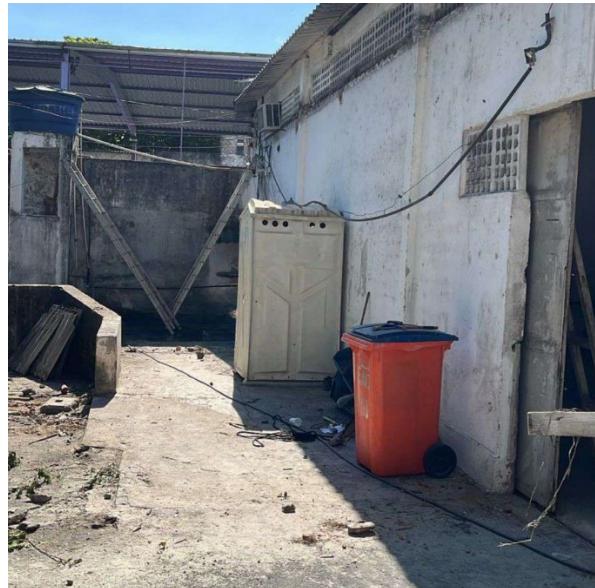
Registro Fotográfico da Situação (ANTES):

As demais fotos a seguir atestam visualmente a condição de degradação extrema encontrada no imóvel. O registro em anexo comprova a total inadequação da área para o início de qualquer atividade social ou pedagógica, destacando: o estado de abandono prolongado da área externa, o acúmulo significativo de lixo e detritos misturado à terra e ao mato alto que cobria grande parte do solo.

Antes, ao realizar a vistoria inicial, constatou-se que o galpão se encontrava em condições extremamente inadequadas para utilização. O espaço apresentava acúmulo significativo de lixo, mato alto em praticamente toda a área externa e um aspecto geral de abandono prolongado. O solo, tomado por sujeira e vegetação descontrolada, configurava inclusive habitat de roedores e insetos peçonhentos, agravando ainda mais os riscos sanitários e estruturais do local.

A estrutura do telhado, sustentada por madeiramento precário e visivelmente comprometido, expunha sérios riscos de segurança. Além disso, a falta de manutenção era evidente, refletindo em um cenário de total descaso e inviabilidade de uso imediato. As imagens acima comprovam as condições críticas iniciais de degradação, acúmulo de lixo, mato alto e a presença de pragas no ambiente.

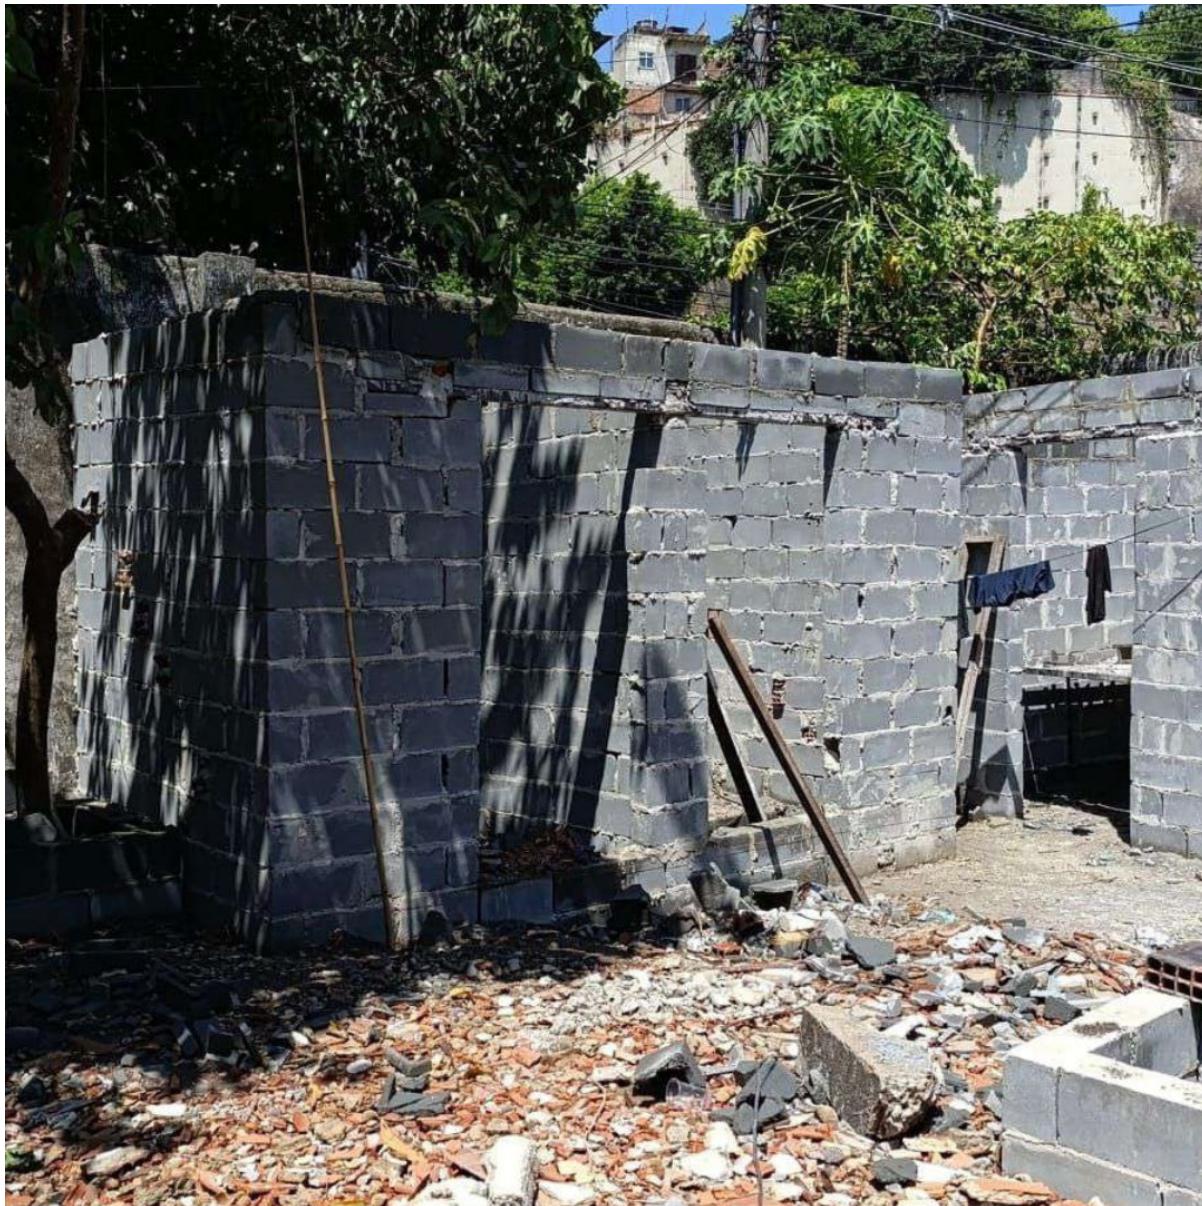
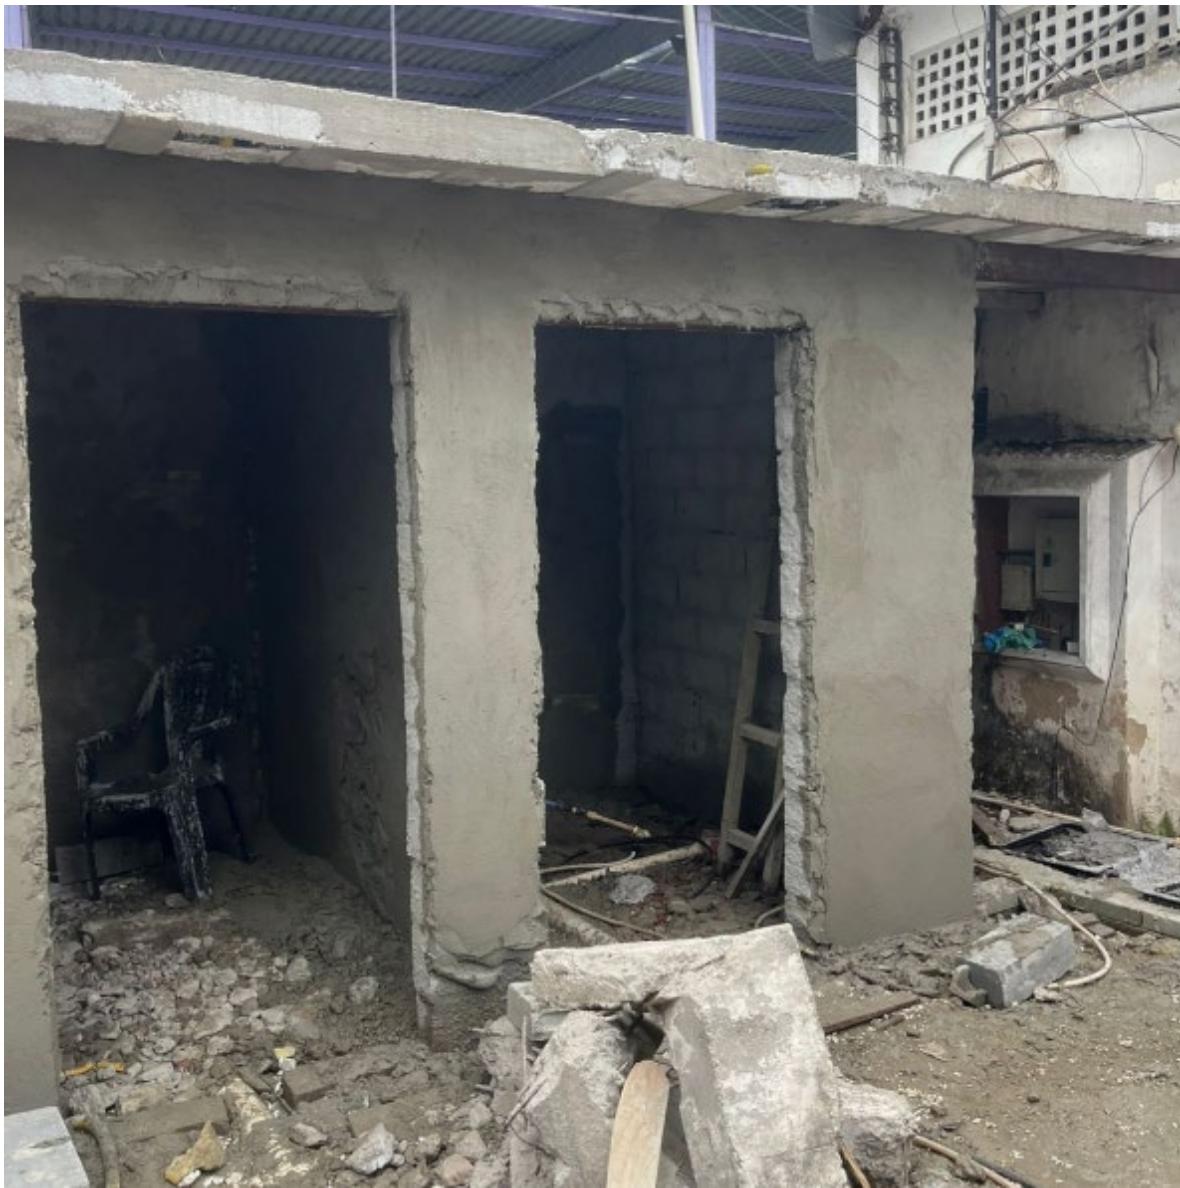
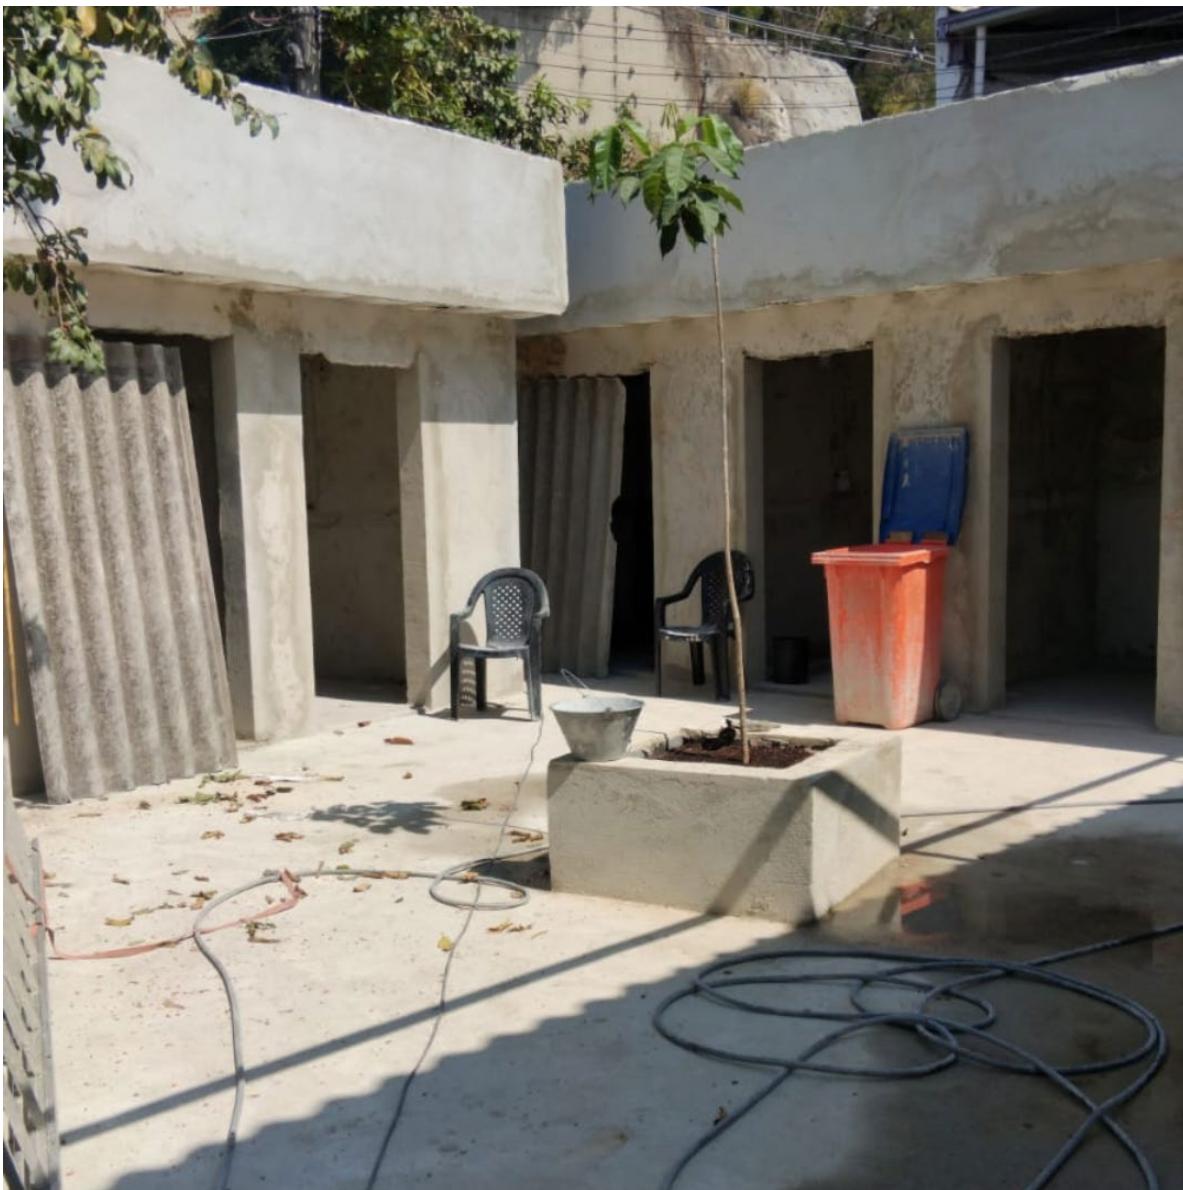
Registro Fotográfico da Situação (DURANTE):

As demais imagens abaixo comprovam a execução da fase de construção integral dos banheiros em alvenaria de blocos. A primeira imagem, em particular, exibe a estrutura de seis novos módulos de alvenaria, com aberturas de portas/janelas, reforçando que a obra foi uma construção do zero e não uma simples adequação. O ambiente ao redor (solo de terra batida, restos de material e a escada) demonstra que a obra está em pleno andamento, confirmando a aplicação dos recursos na criação da infraestrutura sanitária essencial que era inexistente.

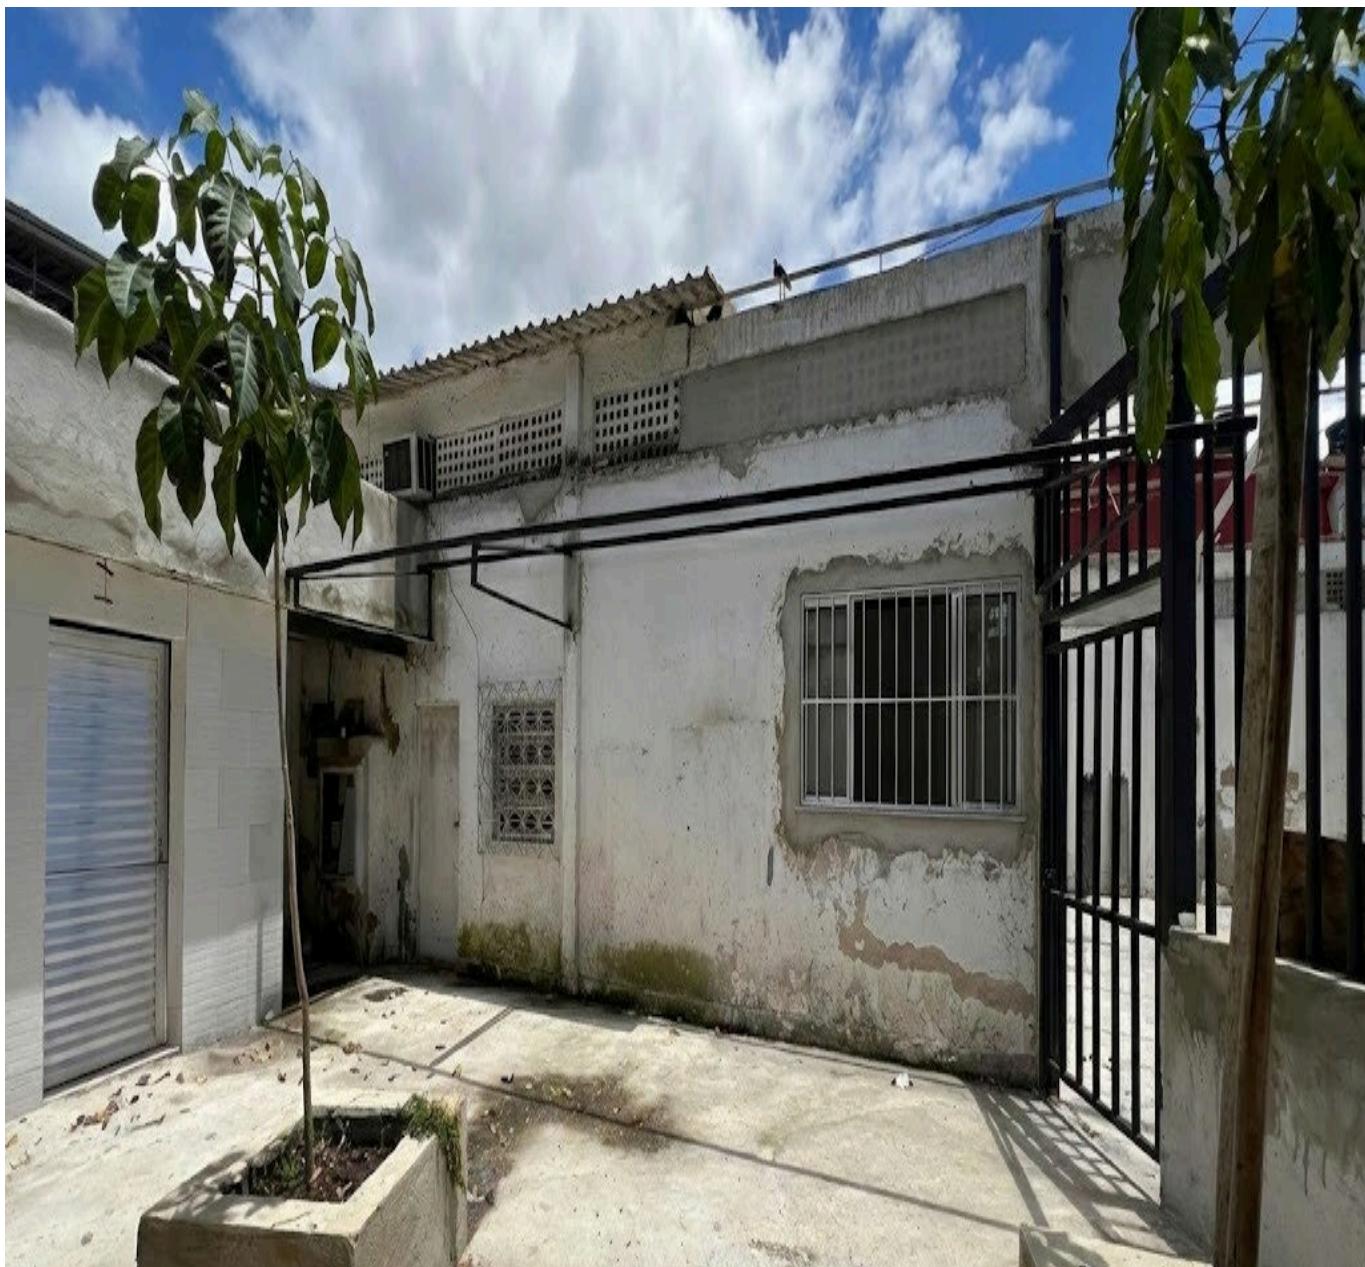
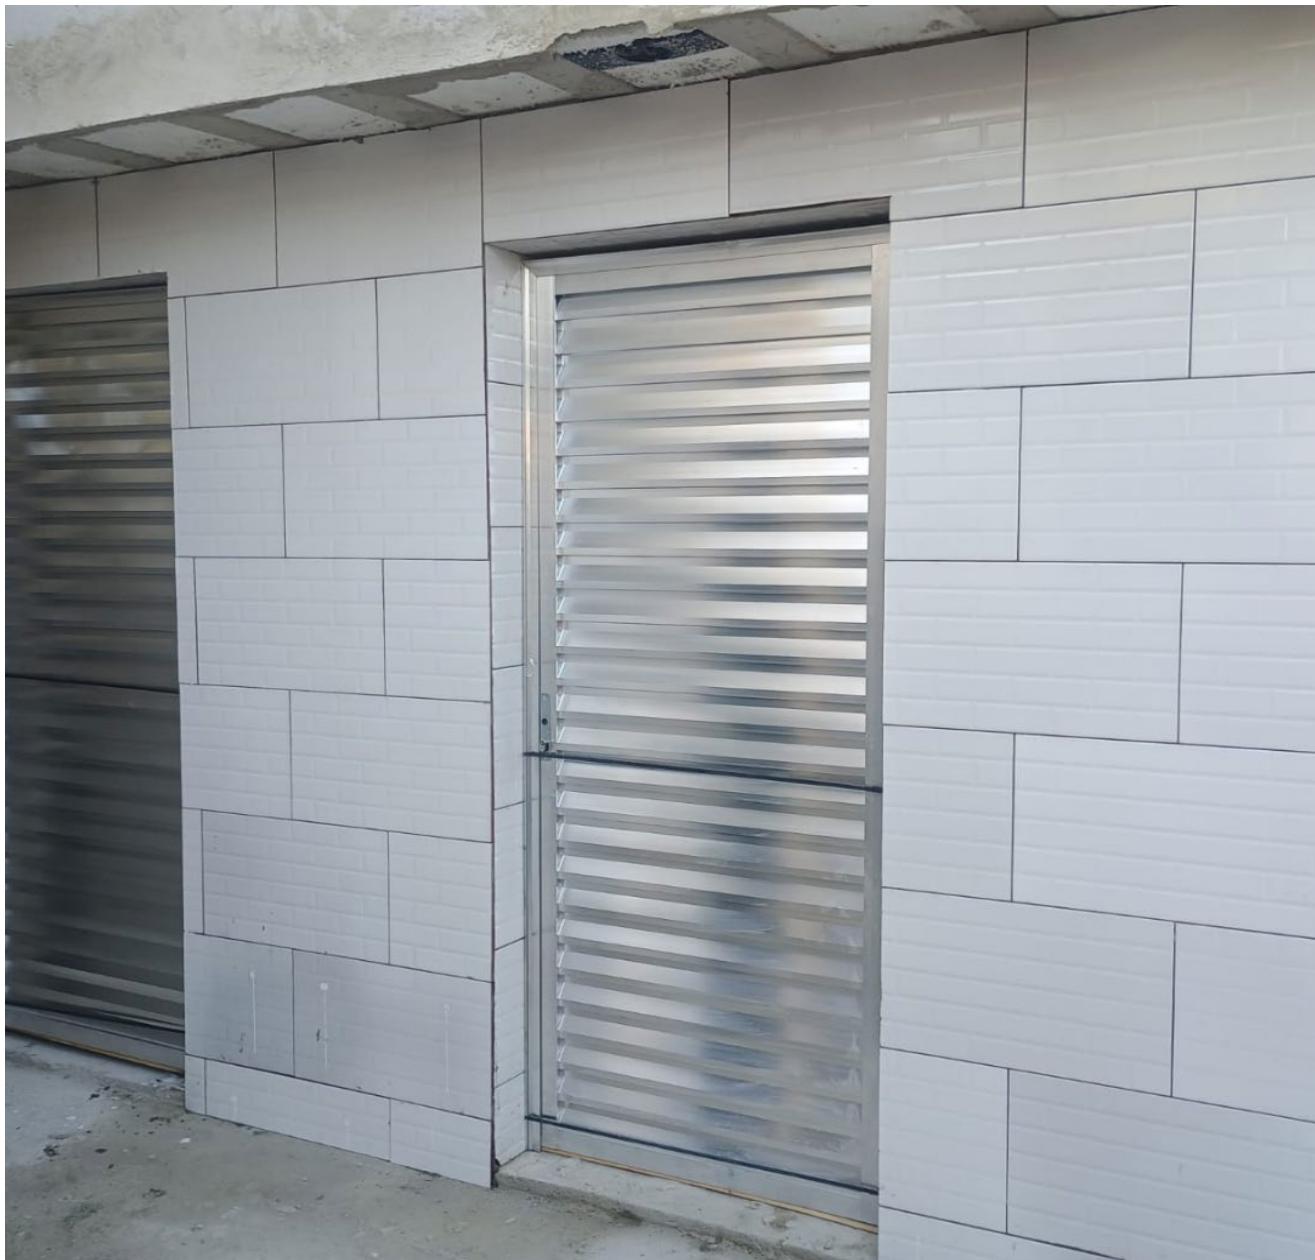
Registro Fotográfico da Situação (ATUALMENTE):

A primeira imagem abaixo demonstra a conclusão dos acabamentos essenciais. As demais fotos atestam que os seis módulos de banheiros foram integralmente revestidos com azulejos brancos, o piso foi finalizado e polido, e as portas de alumínio ventiladas foram instaladas. A área externa – lado esquerdo, antes abandonada, foi convertida em um pátio funcional com o canteiro em alvenaria rebocado e pintado, já com o plantio de uma muda, indicando que a área passou do estágio estrutural para a plena finalização do acabamento. Este estágio comprova que a área passou do caos para um ambiente estruturalmente seguro e funcional, faltando apenas a instalação das louças e ferragens.

Atualmente, o espaço apresenta-se em condição de conclusão de acabamento, passando do estado de abandono para um ambiente funcional e de alta qualidade. Os seis banheiros foram completamente revestidos com azulejo e rebocados, o piso foi concretado e polido, e as portas de alumínio (serralheria) foram instaladas, faltando apenas a colocação final das louças e metais. O canteiro central em alvenaria para paisagismo foi finalizado, preparando a área para a convivência. Este estágio comprova que a área está estruturalmente segura, salubre e pronta para a instalação dos itens finais.

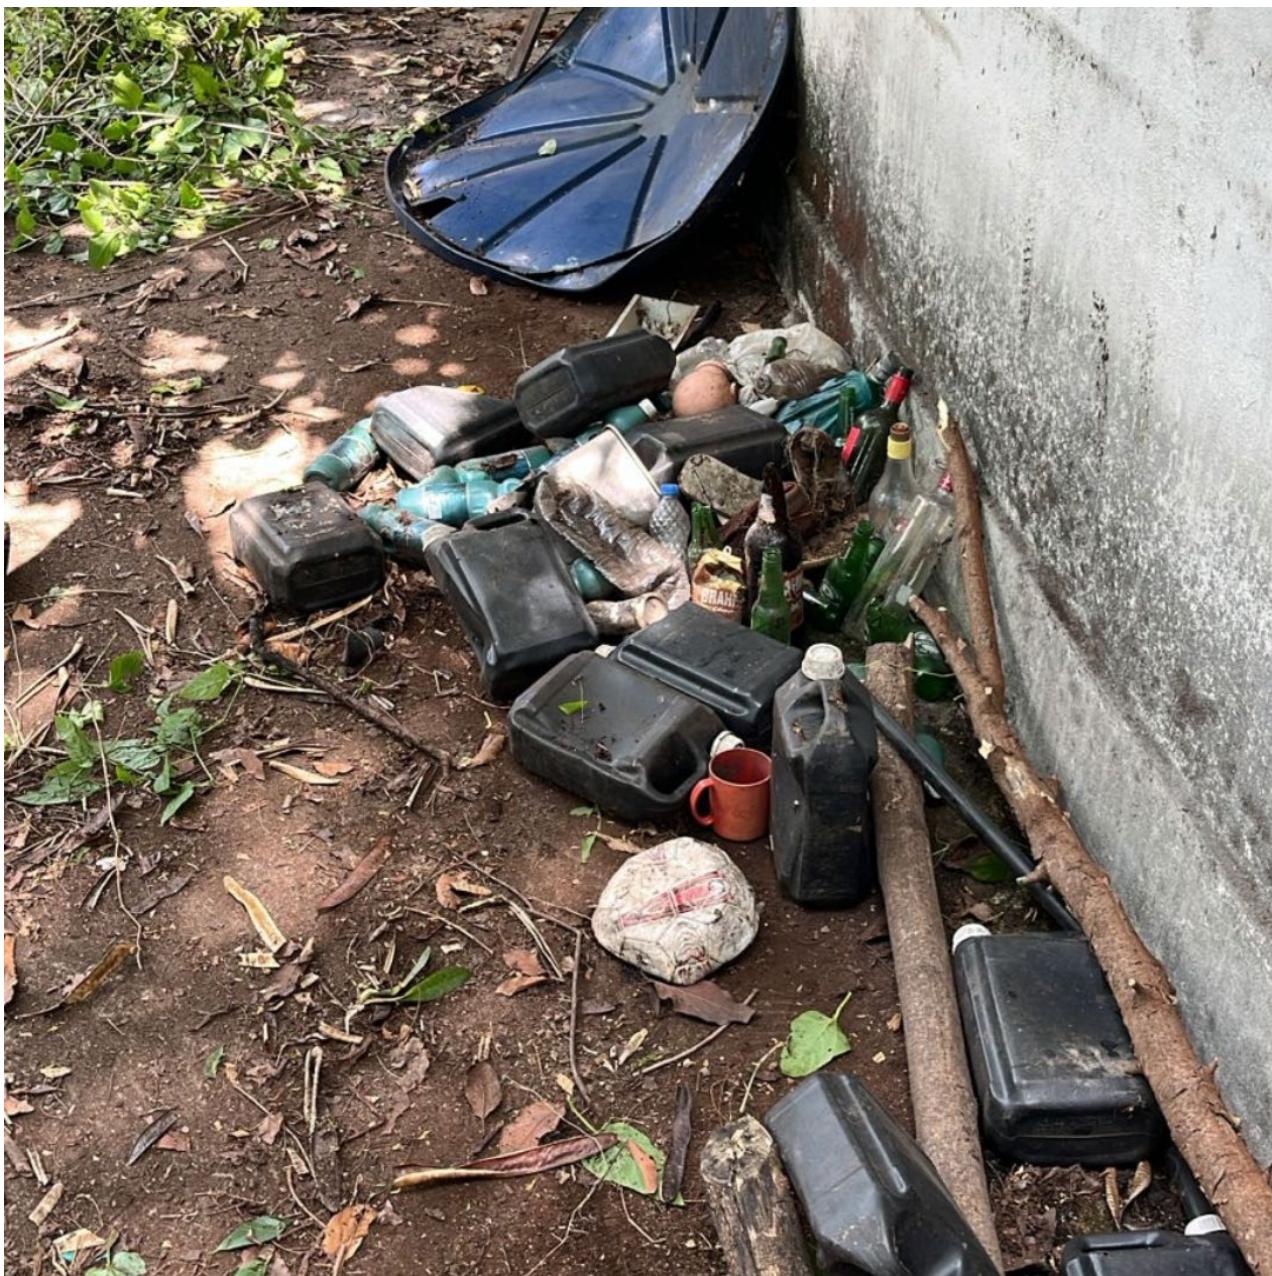
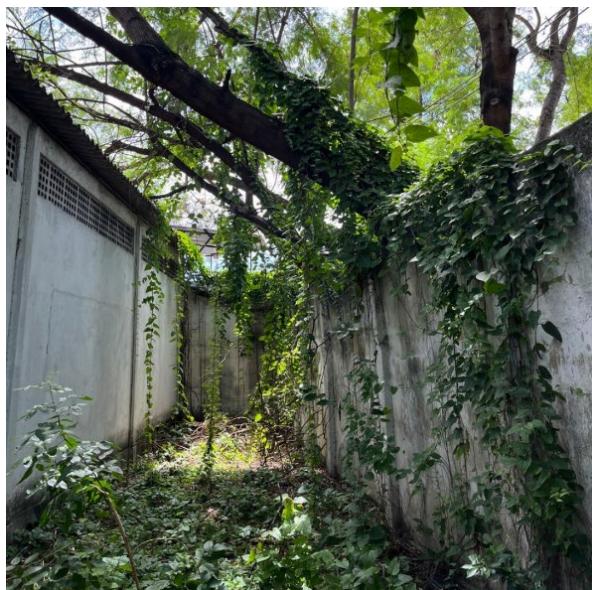
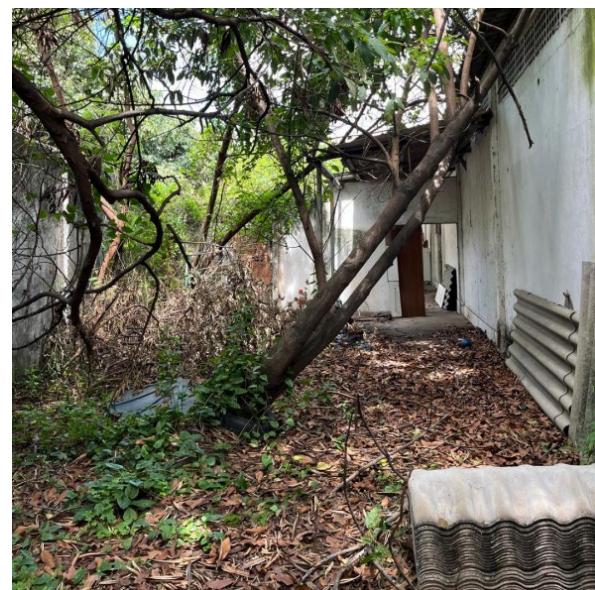
As demais imagens abaixo comprovam a situação de abandono e insalubridade da área externa direita antes das intervenções do INTAS. A área, que deveria ser de convivência, exibe: grande volume de lixo (embalagens, garrafas, galões químicos) acumulado junto a um muro, configurando risco sanitário e de contaminação; vegetação densa e desordenada invadindo muros, estruturas de telhado precárias, muros externos degradados, com infiltrações, manchas de mofo e rachaduras evidentes.

Este cenário atestava a necessidade de intervenção emergencial de limpeza e construção estrutural para mitigar riscos de segurança e garantir o saneamento básico do local, que se encontrava totalmente impróprio para uso.

Assim como na área externa esquerda, verificou-se que toda a área externa direita se encontrava em condições extremamente precárias. Havia acúmulo expressivo de lixo e mato por toda a extensão, além de árvores com crescimento desordenado, que provocavam rachaduras no solo, invadiam o espaço destinado à cobertura e comprometiam a estabilidade do muro, deixando-o vulnerável.
