Relatório de Execução do Objeto

Termo de Colaboração N°01/2024 – CONVERJ

ELAS GERAM

CAPACITANDO MULHERES PARA O DESENVOLVIMENTO LOCAL

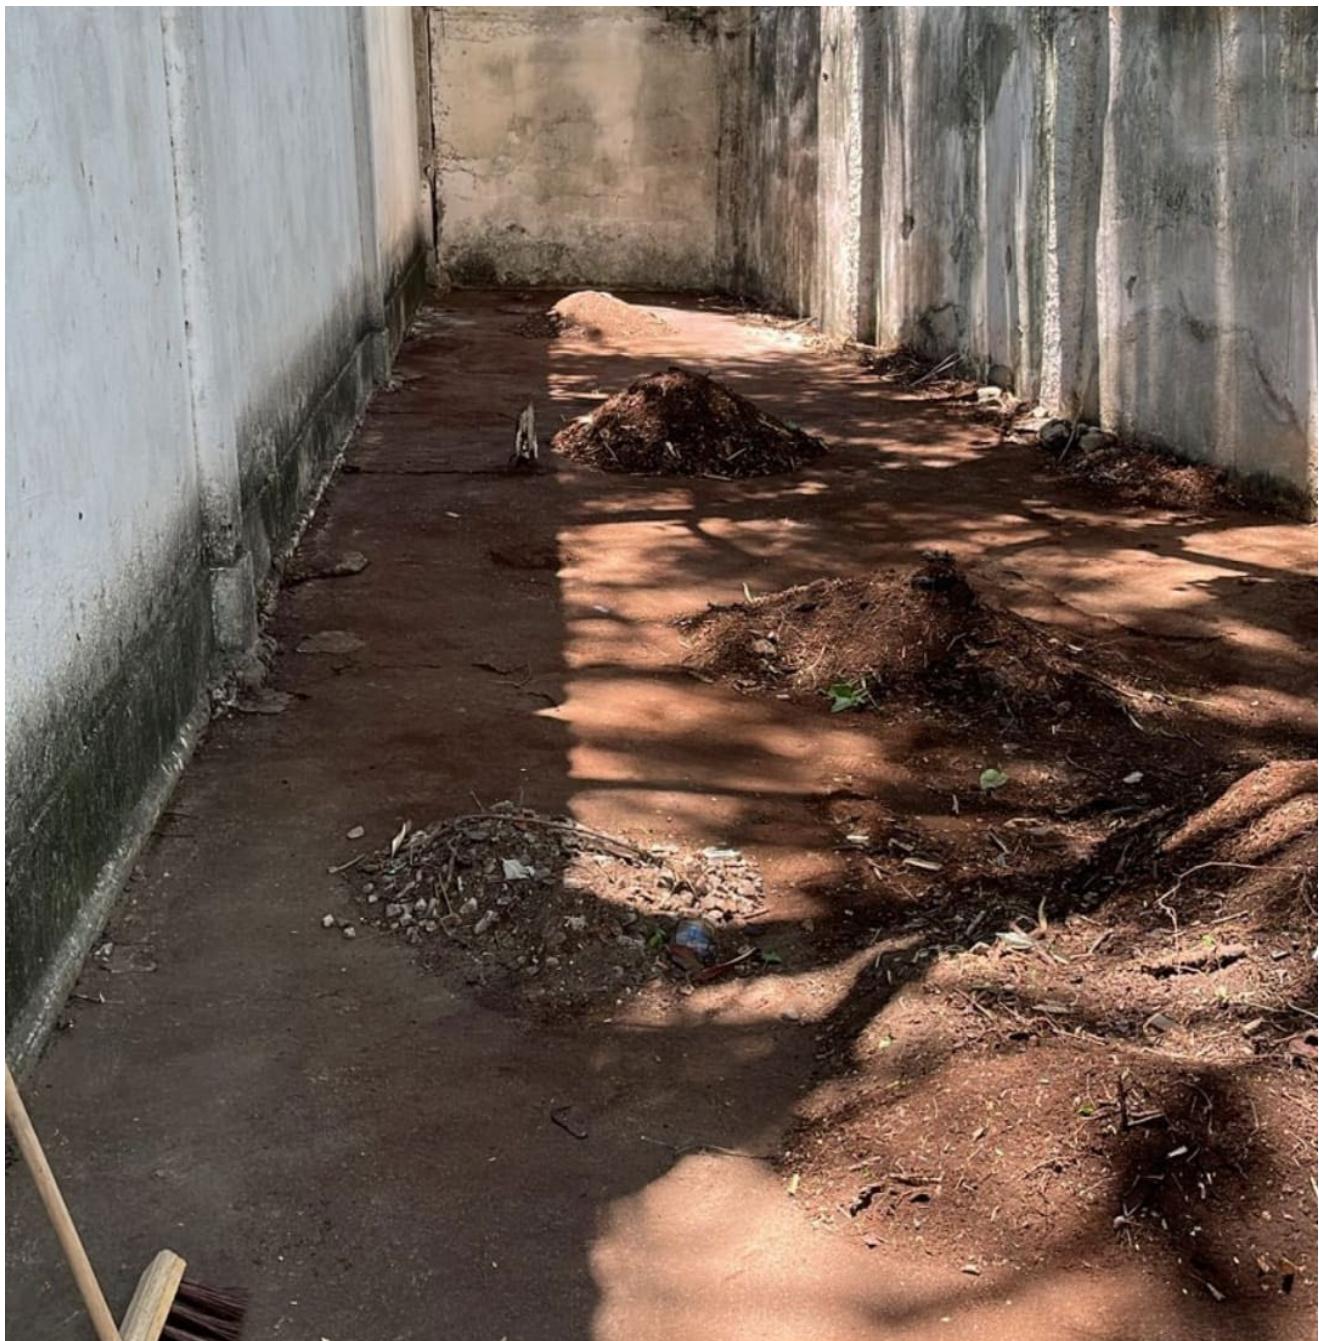
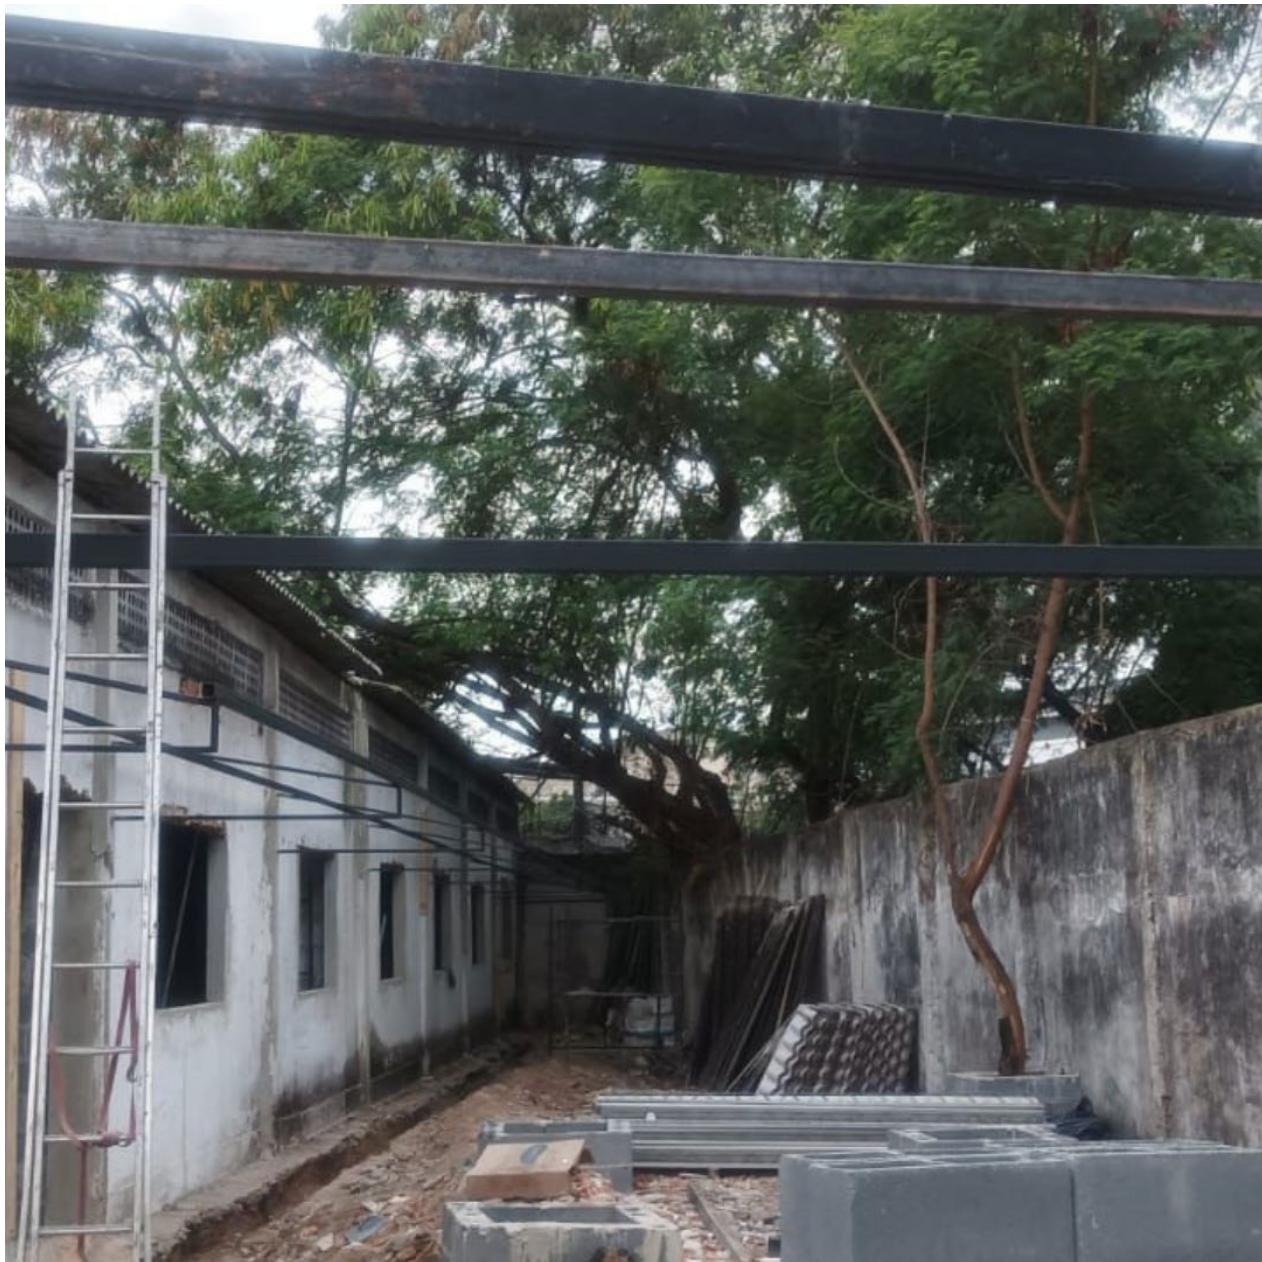
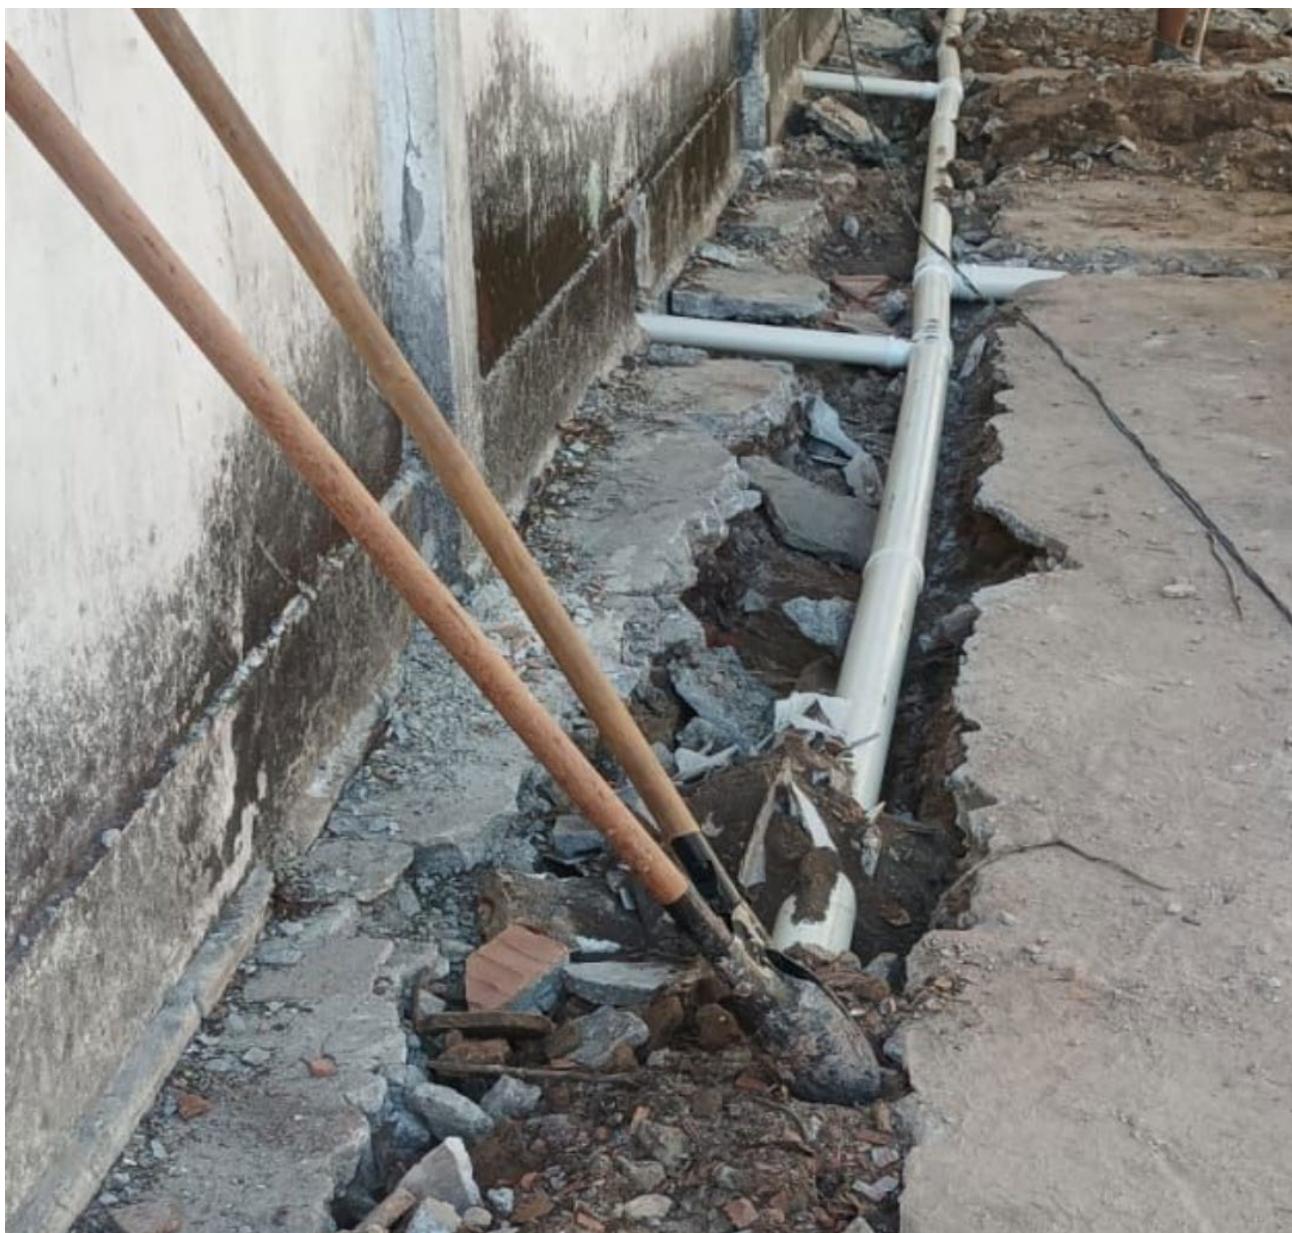
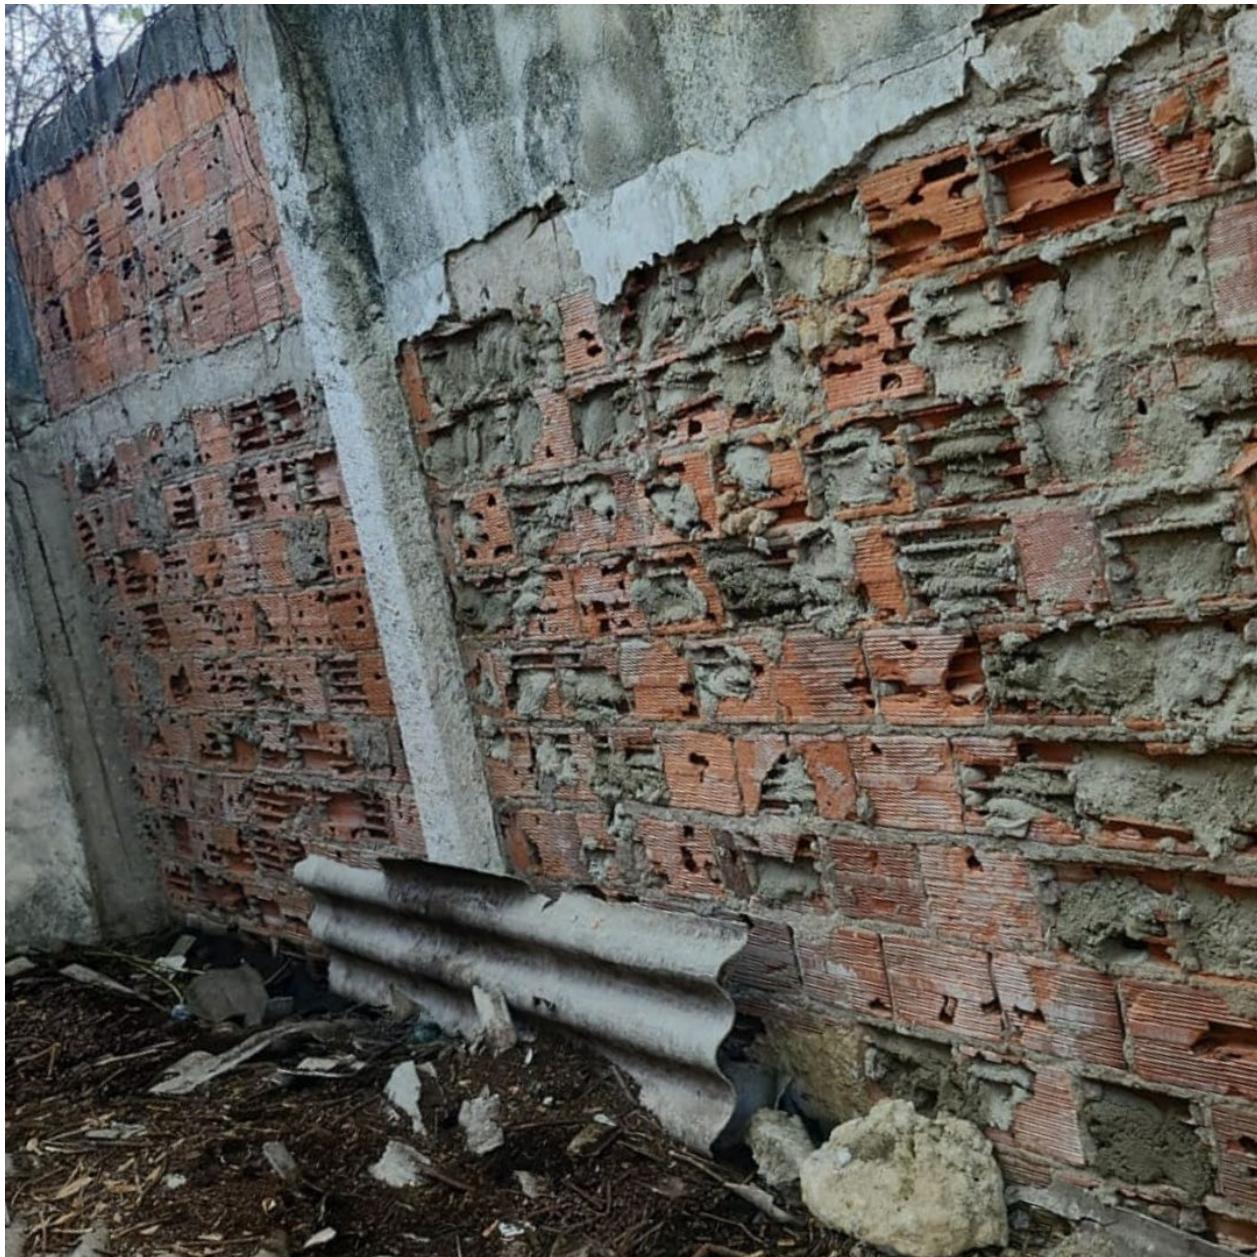
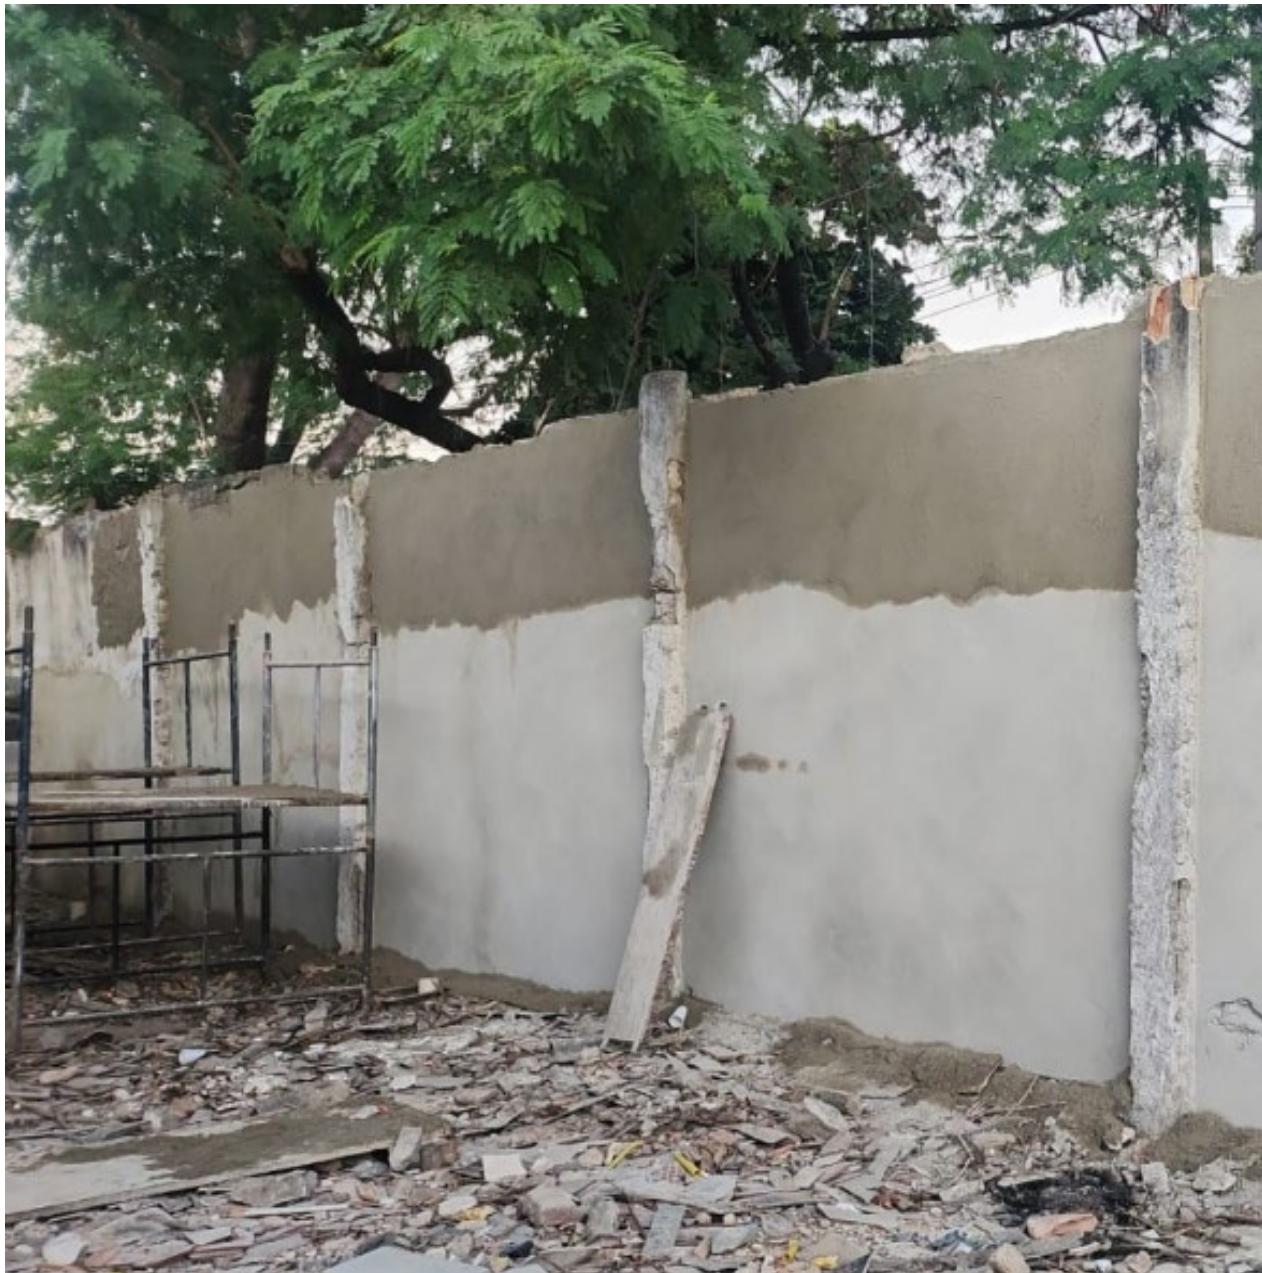
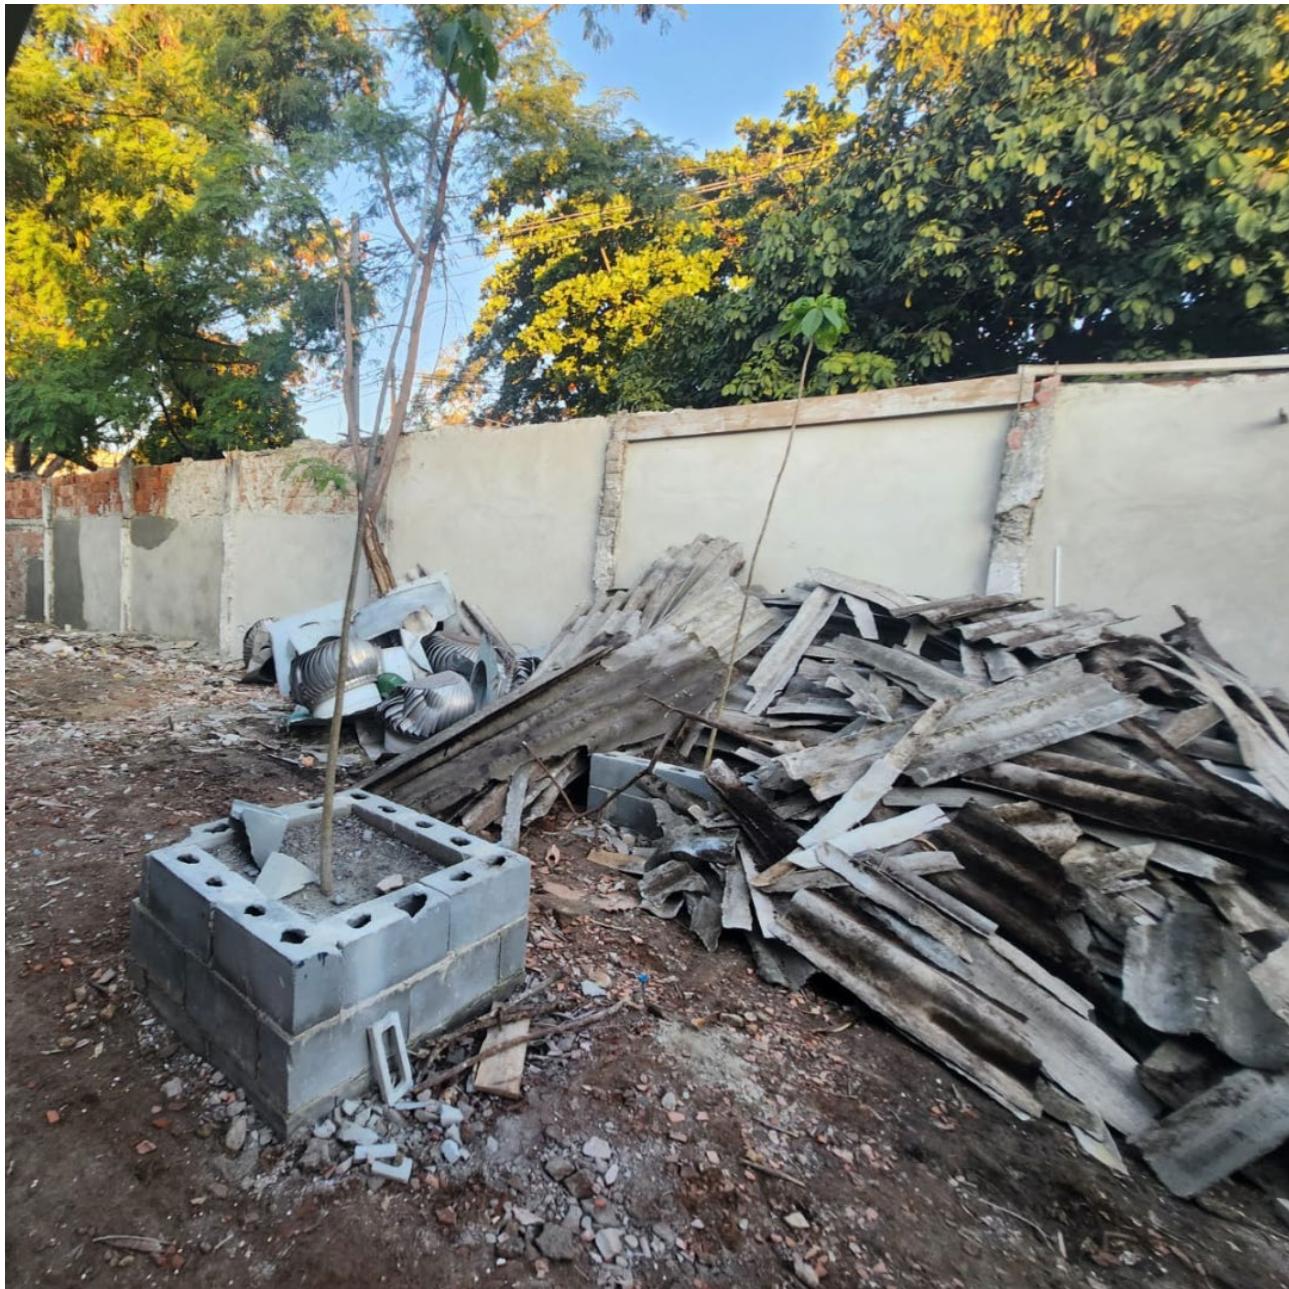
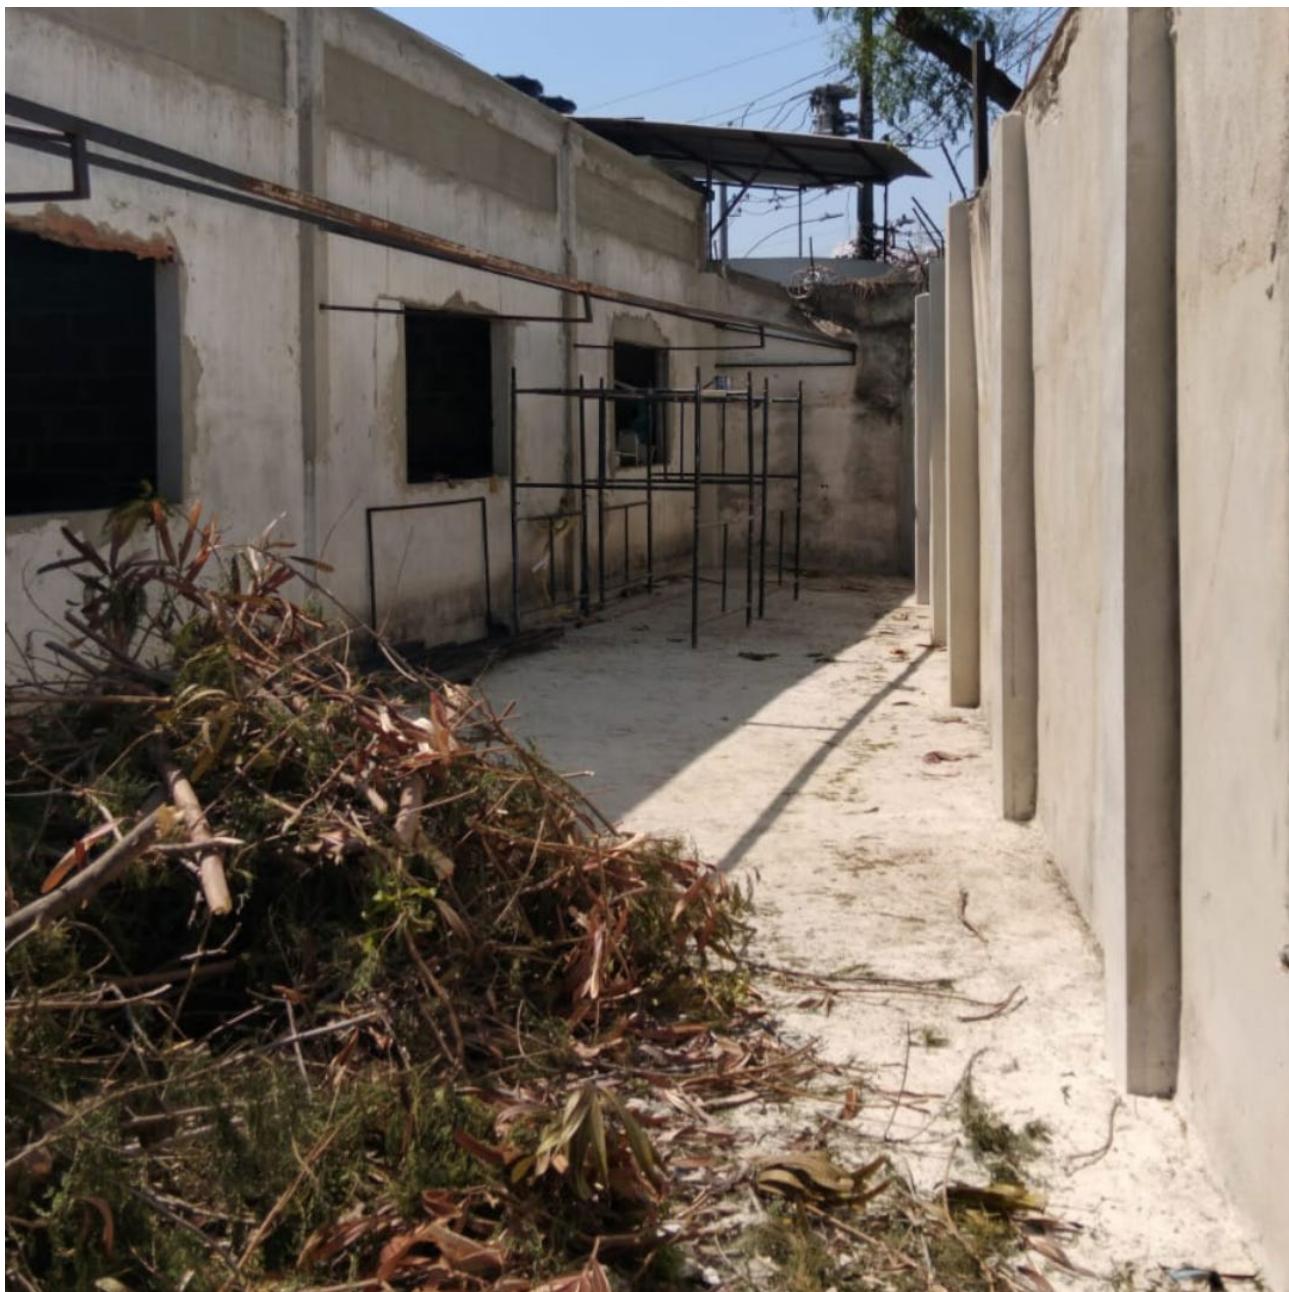
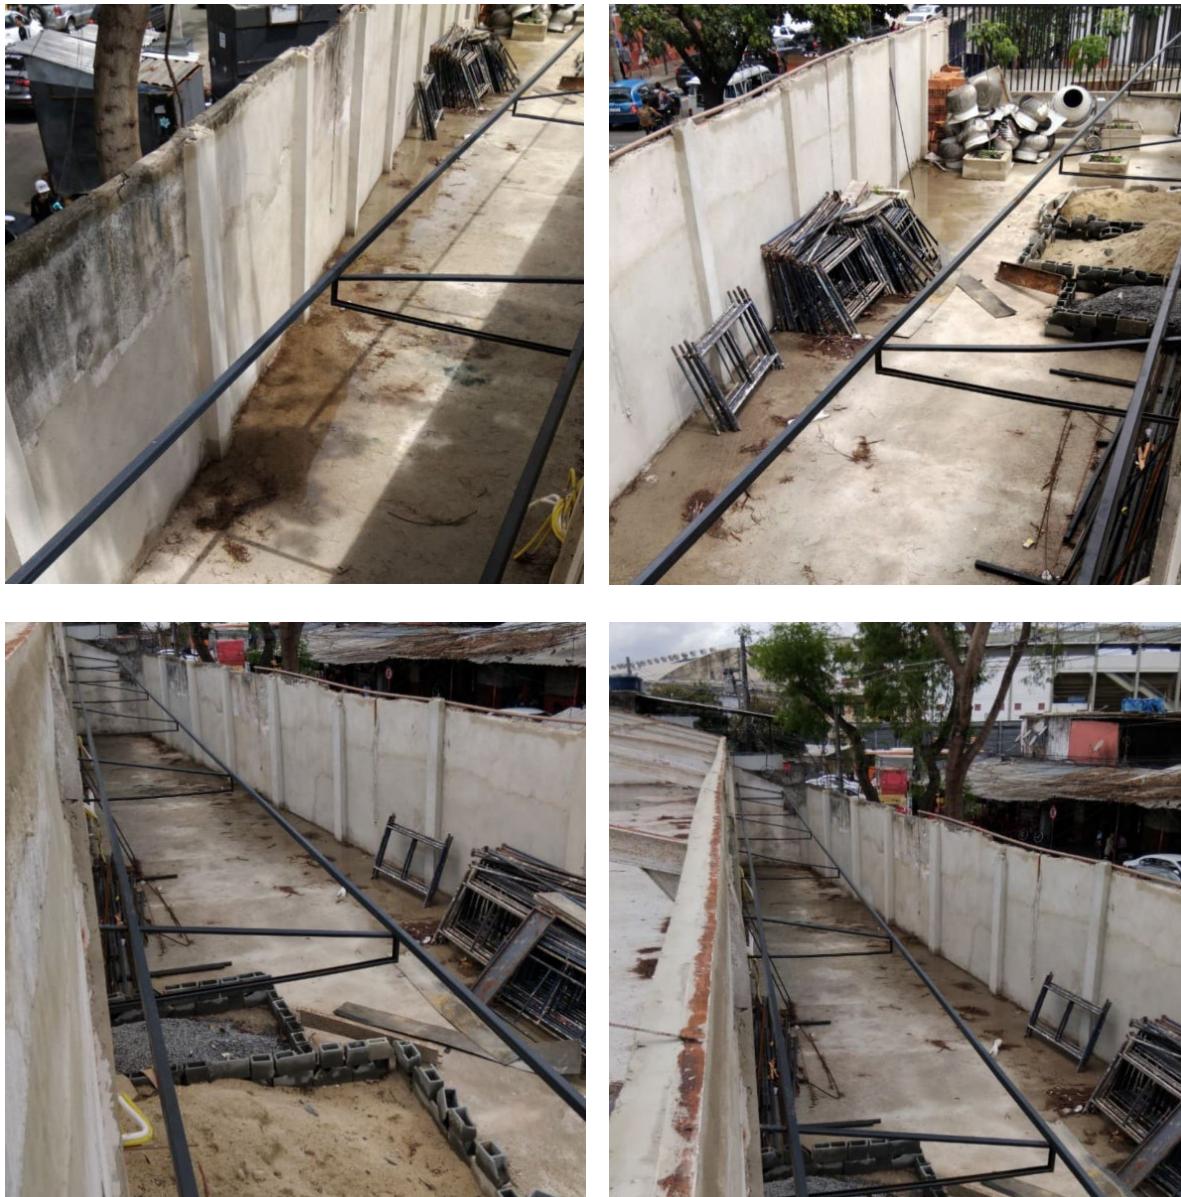
Registro Fotográfico da Situação (DURANTE):

As imagens abaixo comprovam a fase inicial de saneamento e estruturação. As fotos demonstram: o solo após limpeza profunda, com a remoção da vegetação e lixo acumulado; a instalação da estrutura metálica para a nova cobertura, substituindo o madeiramento precário; a abertura de valas para a instalação da rede de esgoto e tubulação, que era inexistente; e o reforço dos muros, com a remoção do reboco comprometido para a aplicação da nova estrutura. Este estágio atesta a aplicação emergencial e estratégica dos recursos para resolver os problemas de saneamento e estabilidade estrutural.

Durante a execução do projeto, foi realizada a limpeza completa da área externa direita, removendo todo o lixo e a terra acumulada no local. Constatou-se a necessidade de poda das árvores, cujos galhos desordenados ofereciam risco à integridade do solo, das estruturas e à saúde das pessoas que frequentavam e trabalhavam na área.

Todos os muros foram submetidos a reparos extensivos, praticamente reconstruídos, considerando que a maioria apresentava inclinação devido à falta de manutenção e ao crescimento irregular das árvores, que avançavam para dentro do galpão. Os muros foram raspados, embolsados e alinhados, conferindo maior firmeza e estabilidade.

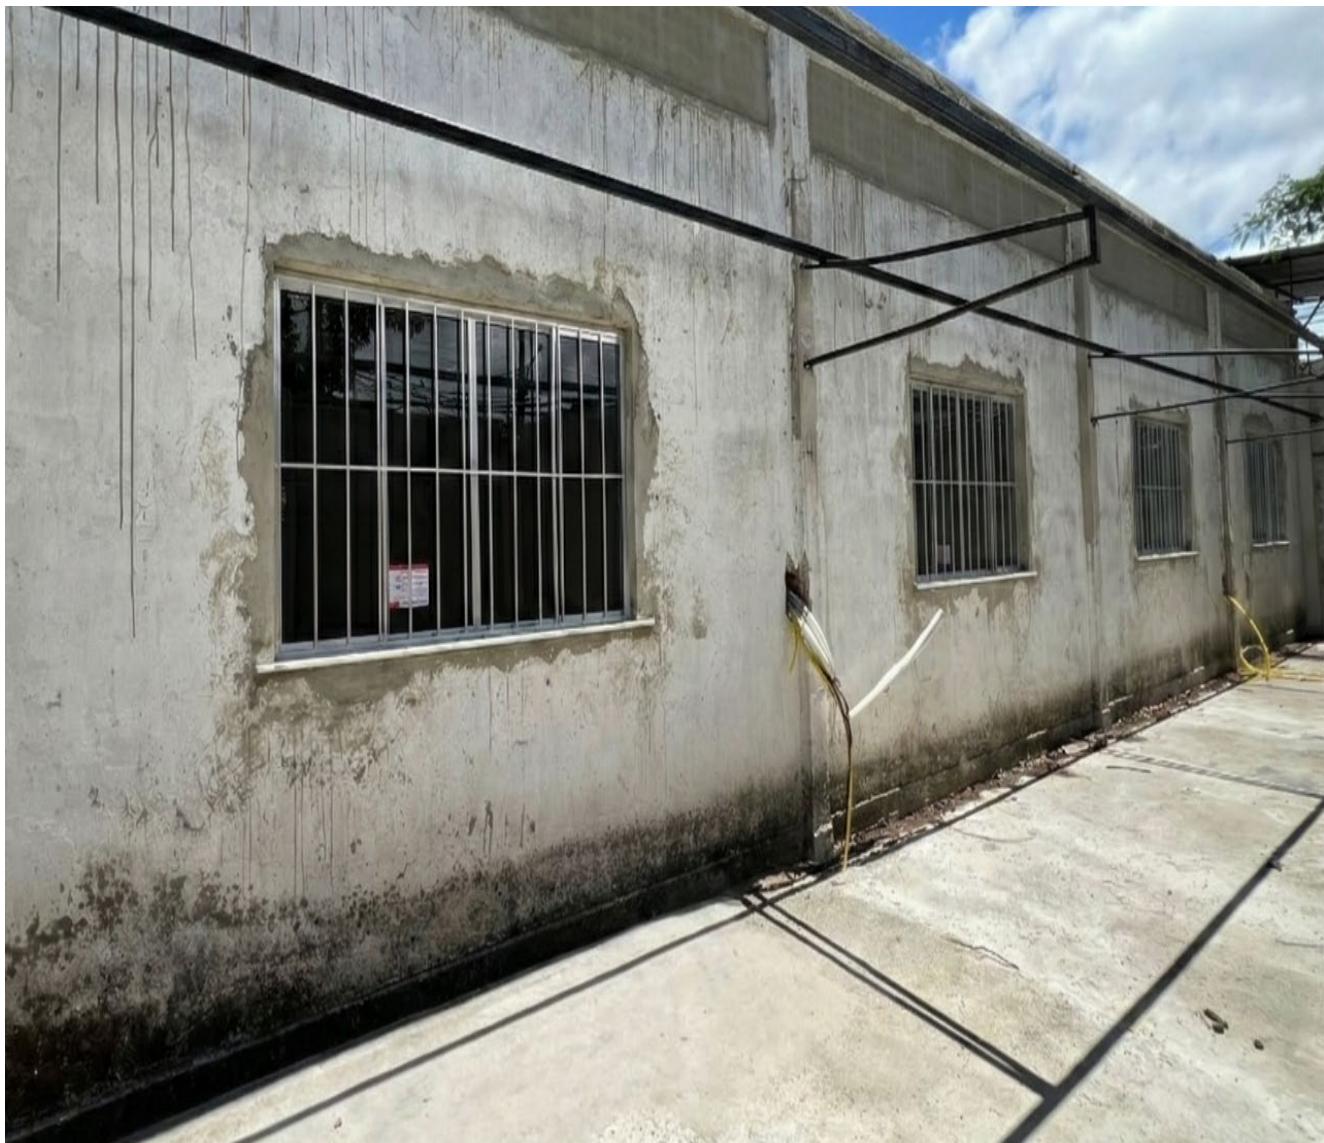
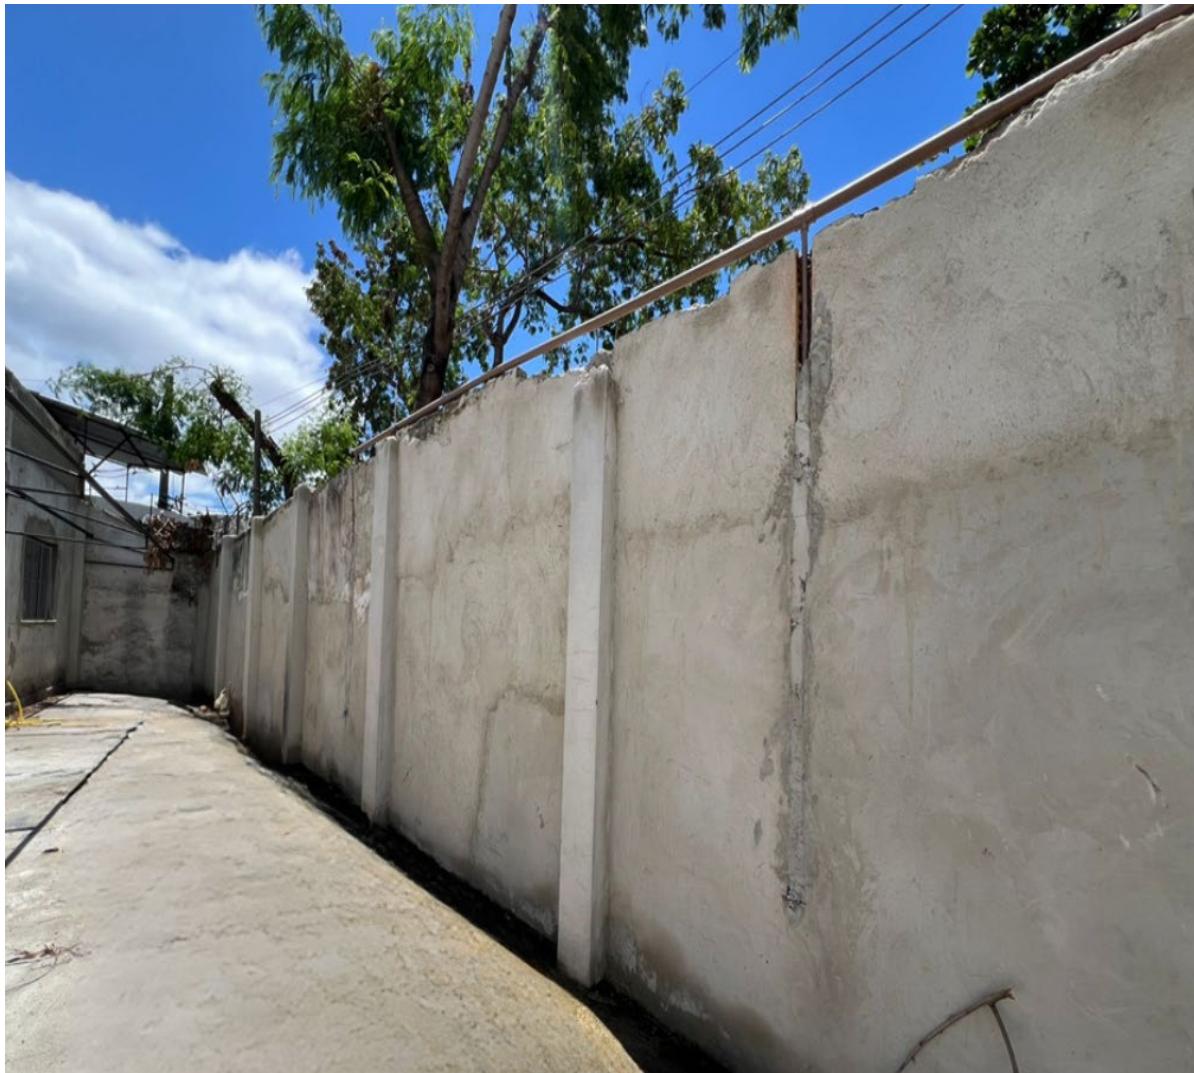
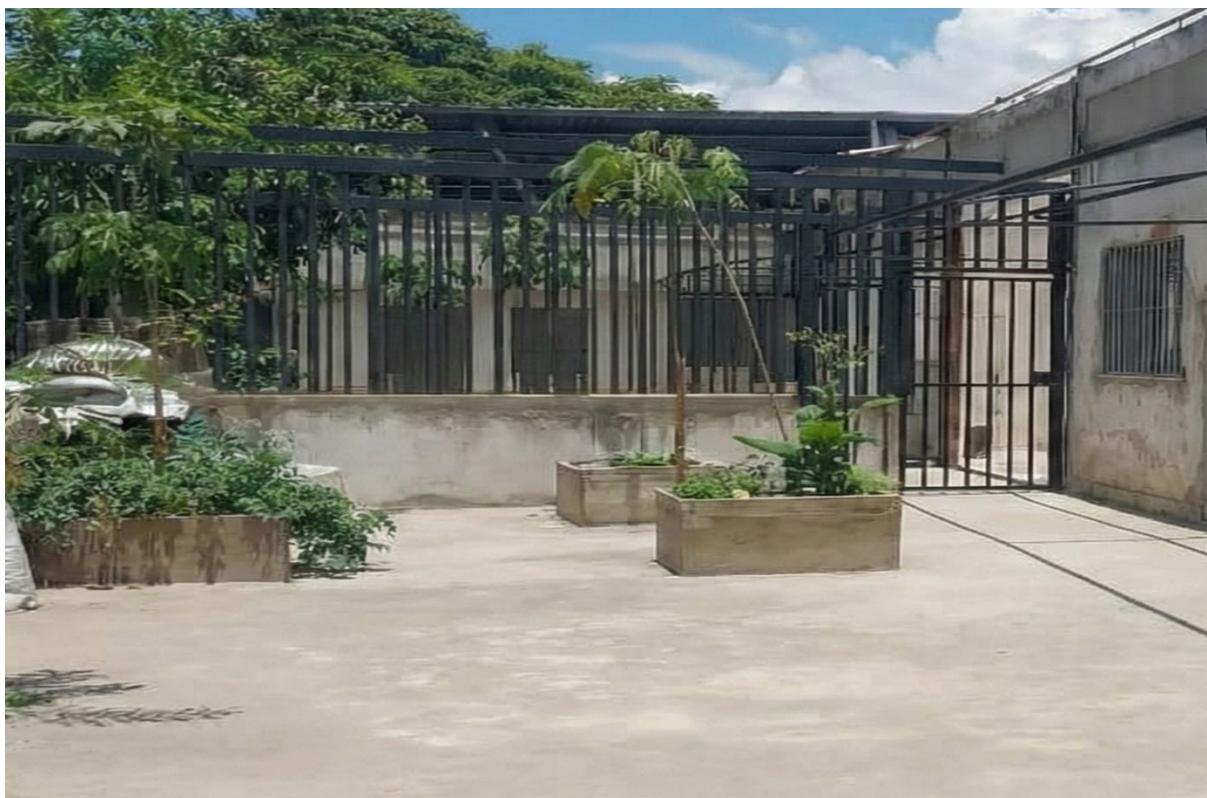
Registro Fotográfico da Situação (ATUALMENTE):

As imagens atestam o estágio de conclusão estrutural e de saneamento da área externa direita. O piso totalmente concretado e polido, eliminando o risco de roedores e infiltrações; os muros externos completamente rebocados, alinhados e reforçados com pilares de concreto e a estrutura metálica de cobertura totalmente instalada e chumbada, garantindo o suporte para as futuras telhas. Este estágio de execução, que incluiu o saneamento básico com a instalação de rede de esgoto e tubulação, transforma a área, antes insalubre e abandonada, em um espaço seguro e estruturalmente apto ao uso. Faltam apenas o acabamento final e a colocação das telhas da cobertura.

Atualmente, a área externa direita encontra-se completamente revitalizada, apresentando condições adequadas para o uso seguro e funcional dentro do projeto. Todo o espaço passou por limpeza e manutenção completas, com remoção de resíduos, nivelamento do solo e instalação de contrapiso e concreto polido, eliminando definitivamente abrigos para roedores e insetos.

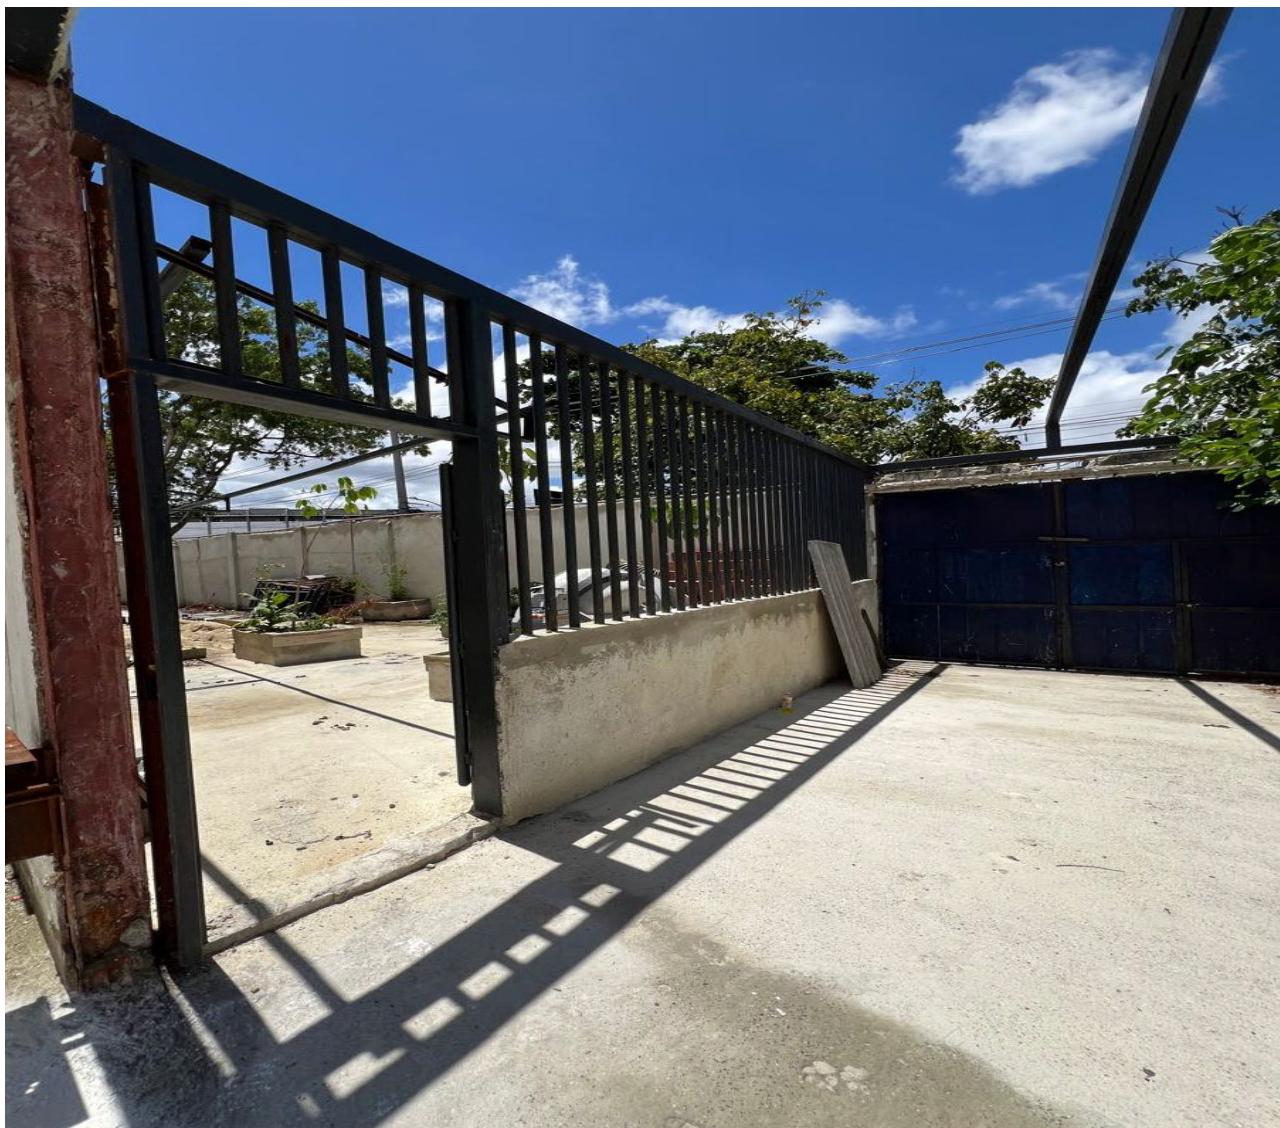
As Imagens atestam o estágio de conclusão de segurança e estruturação do hall de entrada. O piso concretado e nivelado, eliminando irregularidades e risco de alagamentos; a instalação das grades de ferro (serralheria) pintadas de preto, garantindo o controle de acesso e a segurança perimetral; e a estrutura metálica de cobertura totalmente montada, fornecendo a proteção contra intempéries. Este estágio demonstra que a área de entrada está totalmente revitalizada, segura e funcional, faltando apenas a colocação das telhas na cobertura para a plena funcionalidade.

Atualmente, a entrada do galpão encontra-se totalmente revitalizada, segura e funcional, oferecendo acesso organizado às áreas externas esquerda e direita. O portão principal, reforçado com solda, garante maior resistência e proteção no acesso diário de pessoas, equipamentos e materiais.

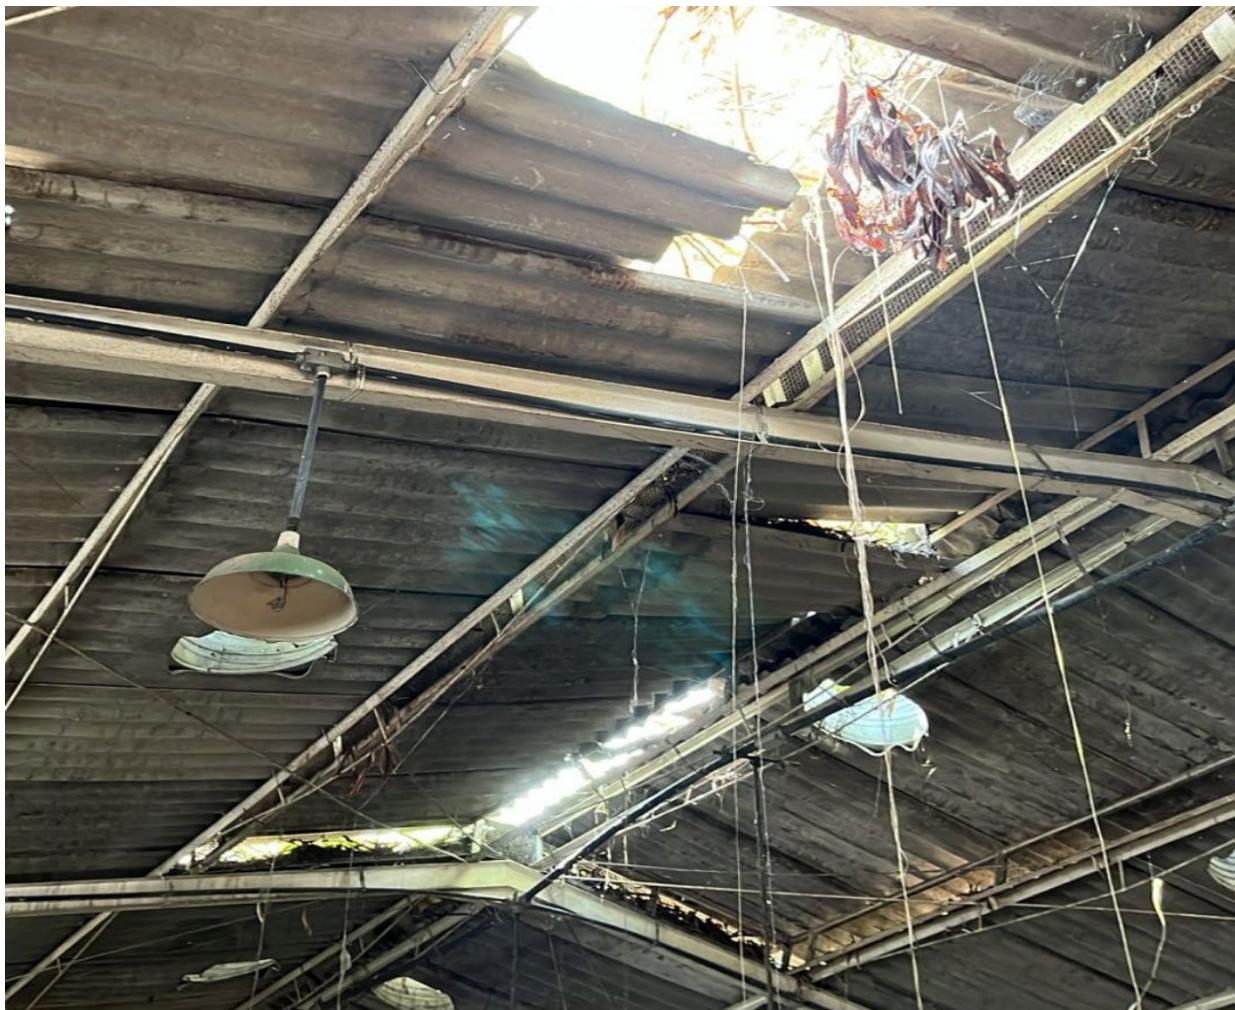
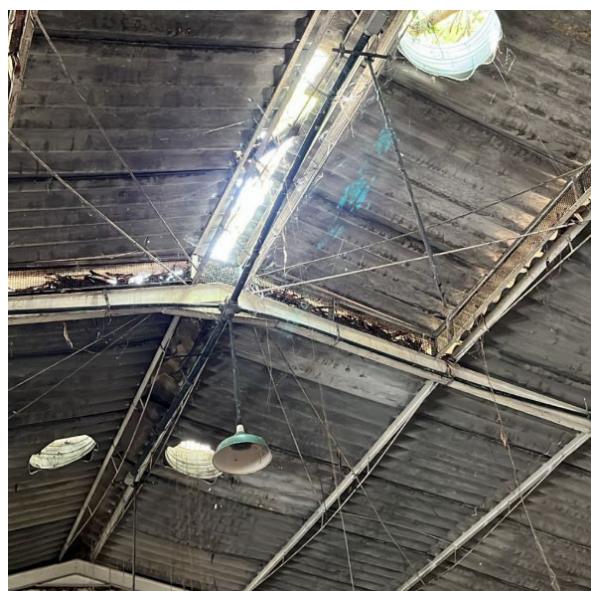
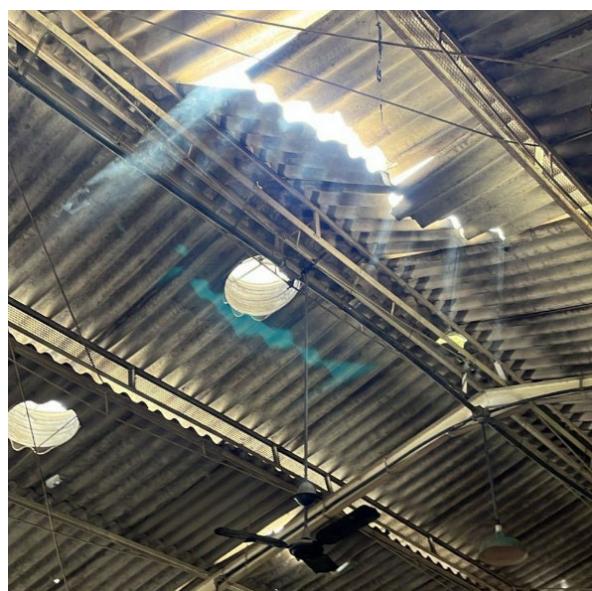
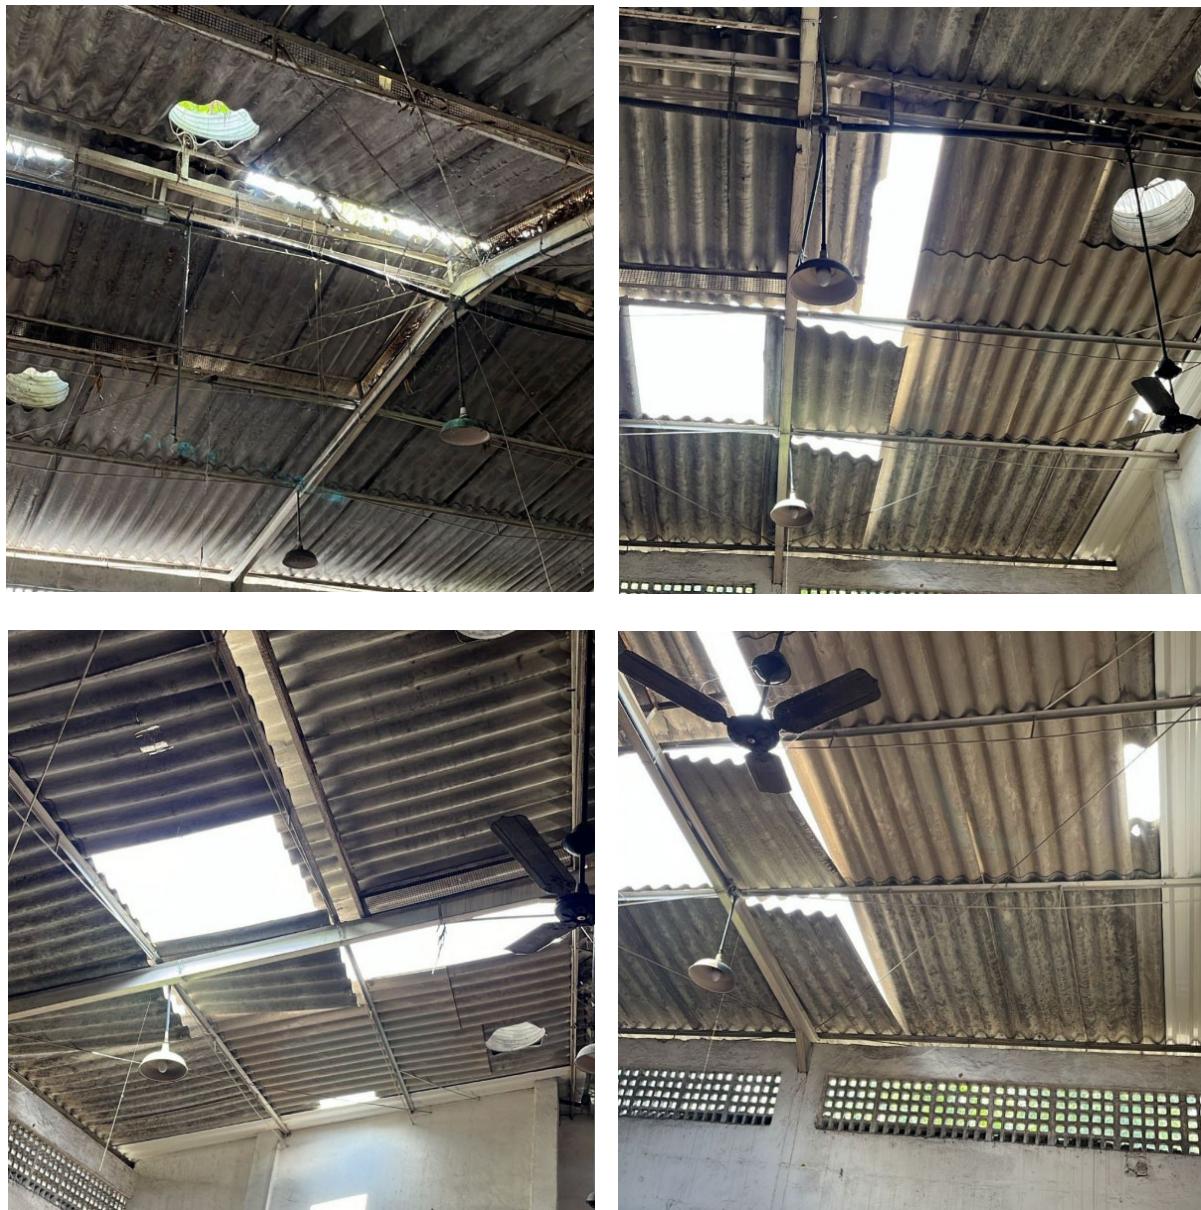
As Imagens comprovam o estado precário do telhado do galpão, que seria a base para a construção do segundo pavimento. As imagens demonstram: telhas de amianto quebradas e ausentes, permitindo a passagem direta de raios solares e água, expondo a estrutura

interna a intempéries; estrutura de madeira comprometida; e a presença de fiação elétrica improvisada. Este cenário de risco de desabamento, insalubridade (amianto) e infiltração atesta que a área era totalmente inadequada para qualquer uso, exigindo a demolição e construção de uma nova laje reforçada (construção integral) para viabilizar o andar superior e garantir a segurança estrutural do galpão.
