Relatório de Execução do Objeto

Termo de Colaboração N°01/2024 – CONVERJ

ELAS GERAM

CAPACITANDO MULHERES PARA O DESENVOLVIMENTO LOCAL

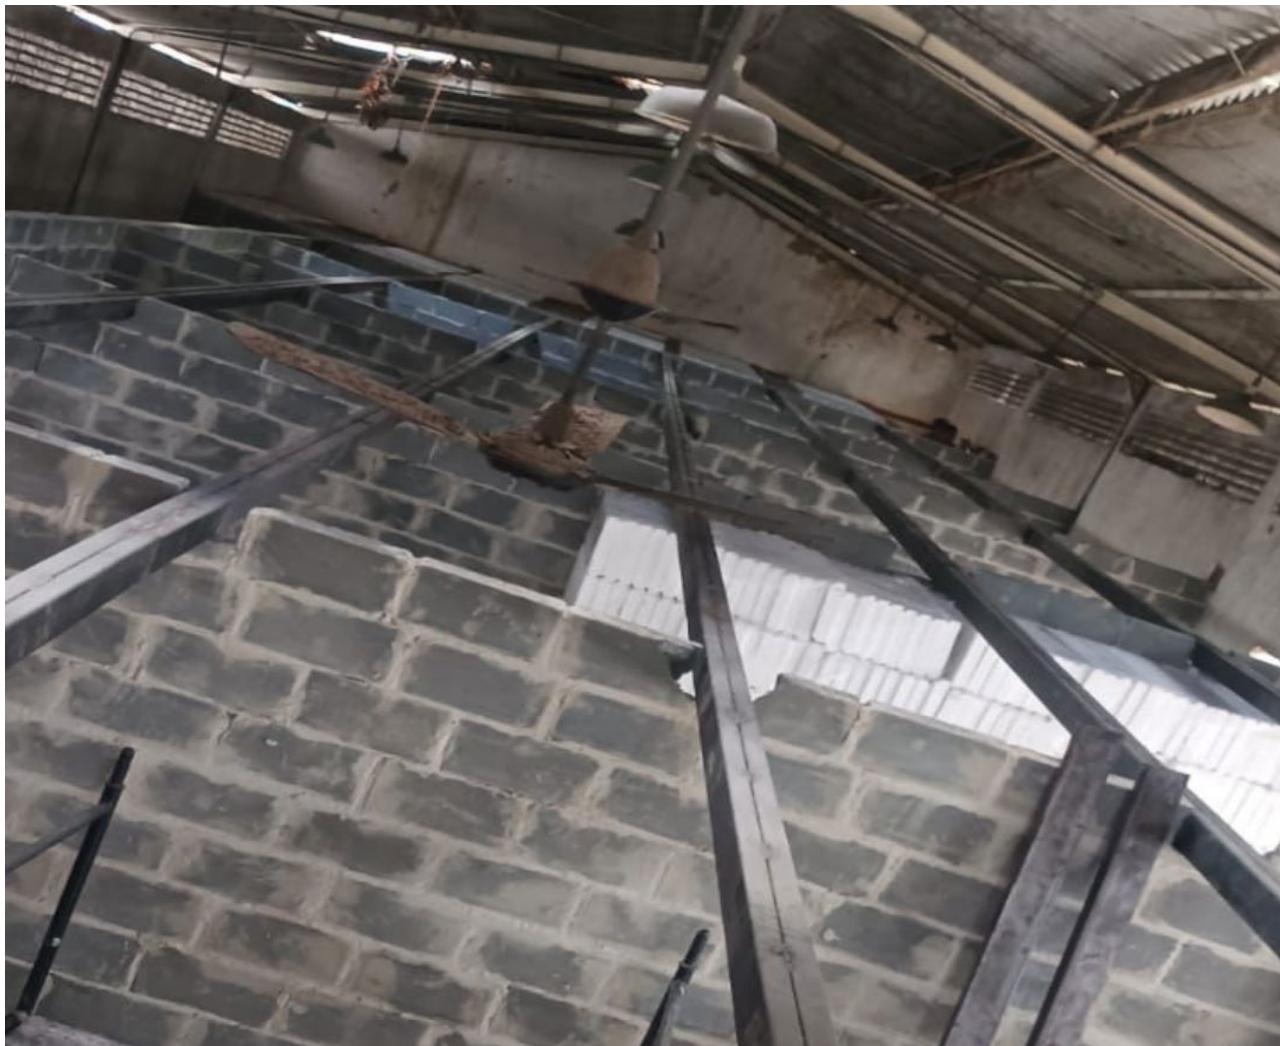
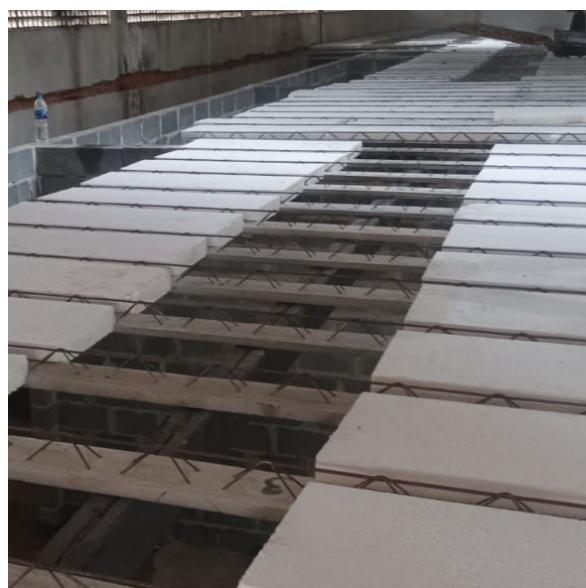
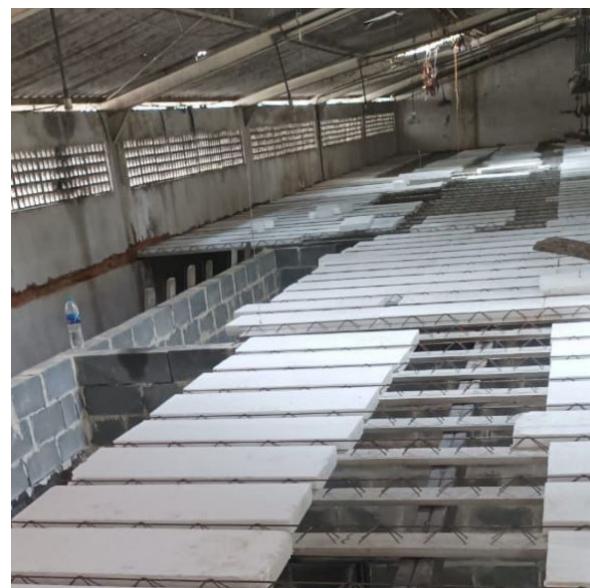
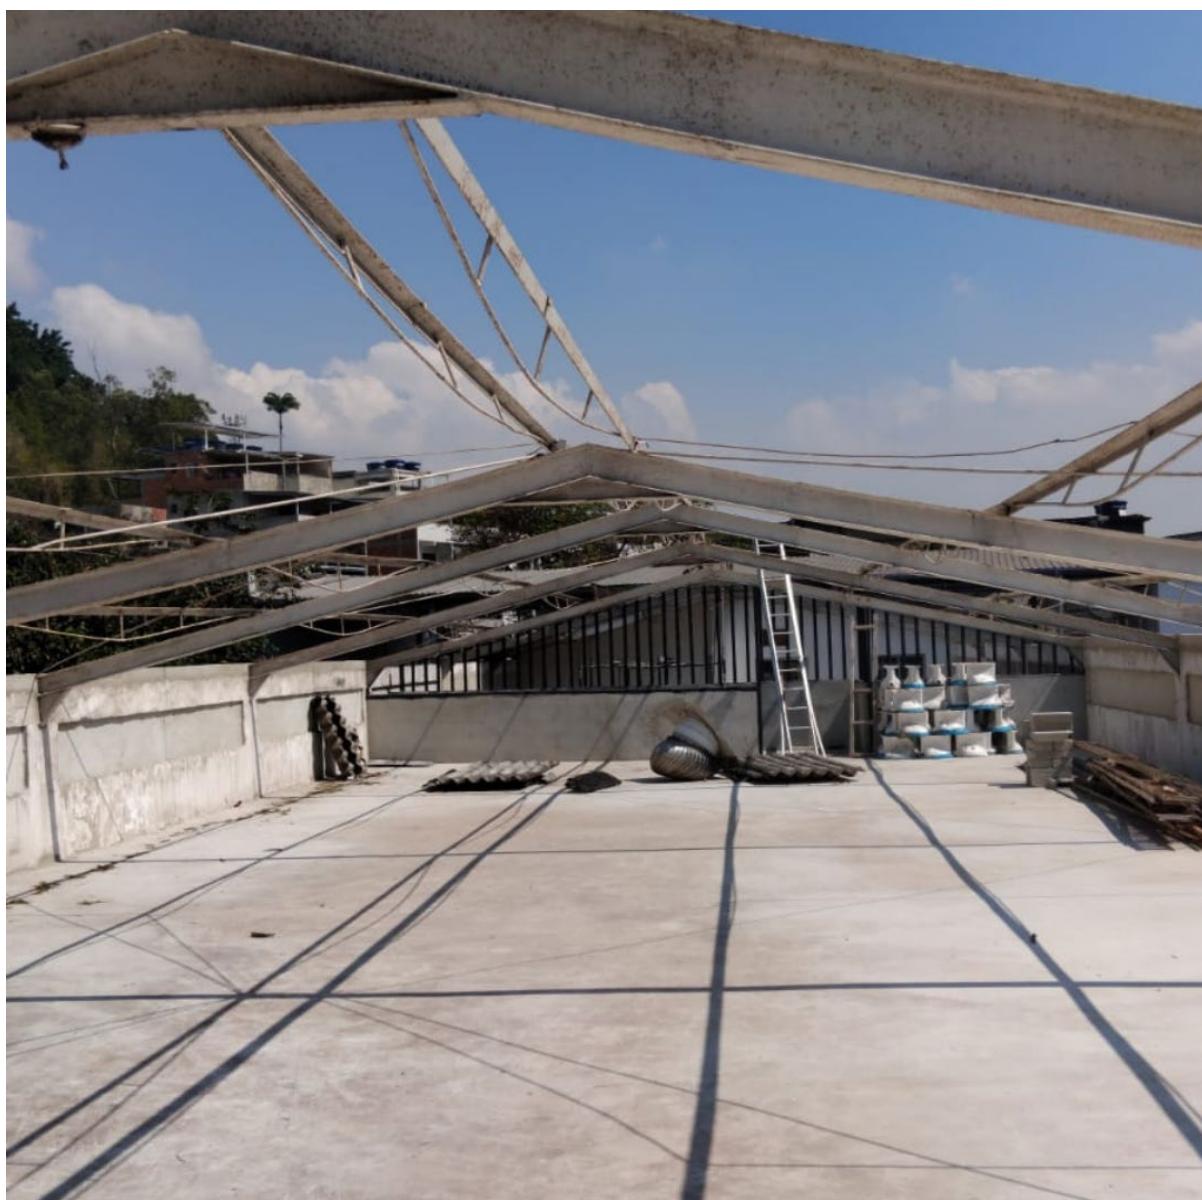
Registro Fotográfico da Situação (DURANTE):

As Imagens comprovam a fase de construção e estruturação do novo pavimento. As fotos demonstram: a estrutura metálica montada para sustentar a laje; a base de alvenaria de blocos que suporta a nova laje e delimita o espaço; a instalação das placas pré-moldadas para concretagem; a laje totalmente concretada e polida, eliminando a degradação

anterior; a montagem da nova estrutura metálica de cobertura, substituindo o telhado antigo e perigoso; e a escada metálica instalada com as paredes laterais já rebocadas. As imagens comprovam o esforço massivo na construção integral do novo pavimento e a preparação da área para receber as telhas.

Durante a execução do projeto, foi realizada a construção da área superior do galpão, planejada para atender à necessidade de um espaço funcional destinado ao almoxarifado e à organização administrativa. Para isso, foi executada uma laje reforçada com estrutura metálica e placas de ferro, finalizada com concreto liso e polido, garantindo resistência, durabilidade e segurança estrutural.

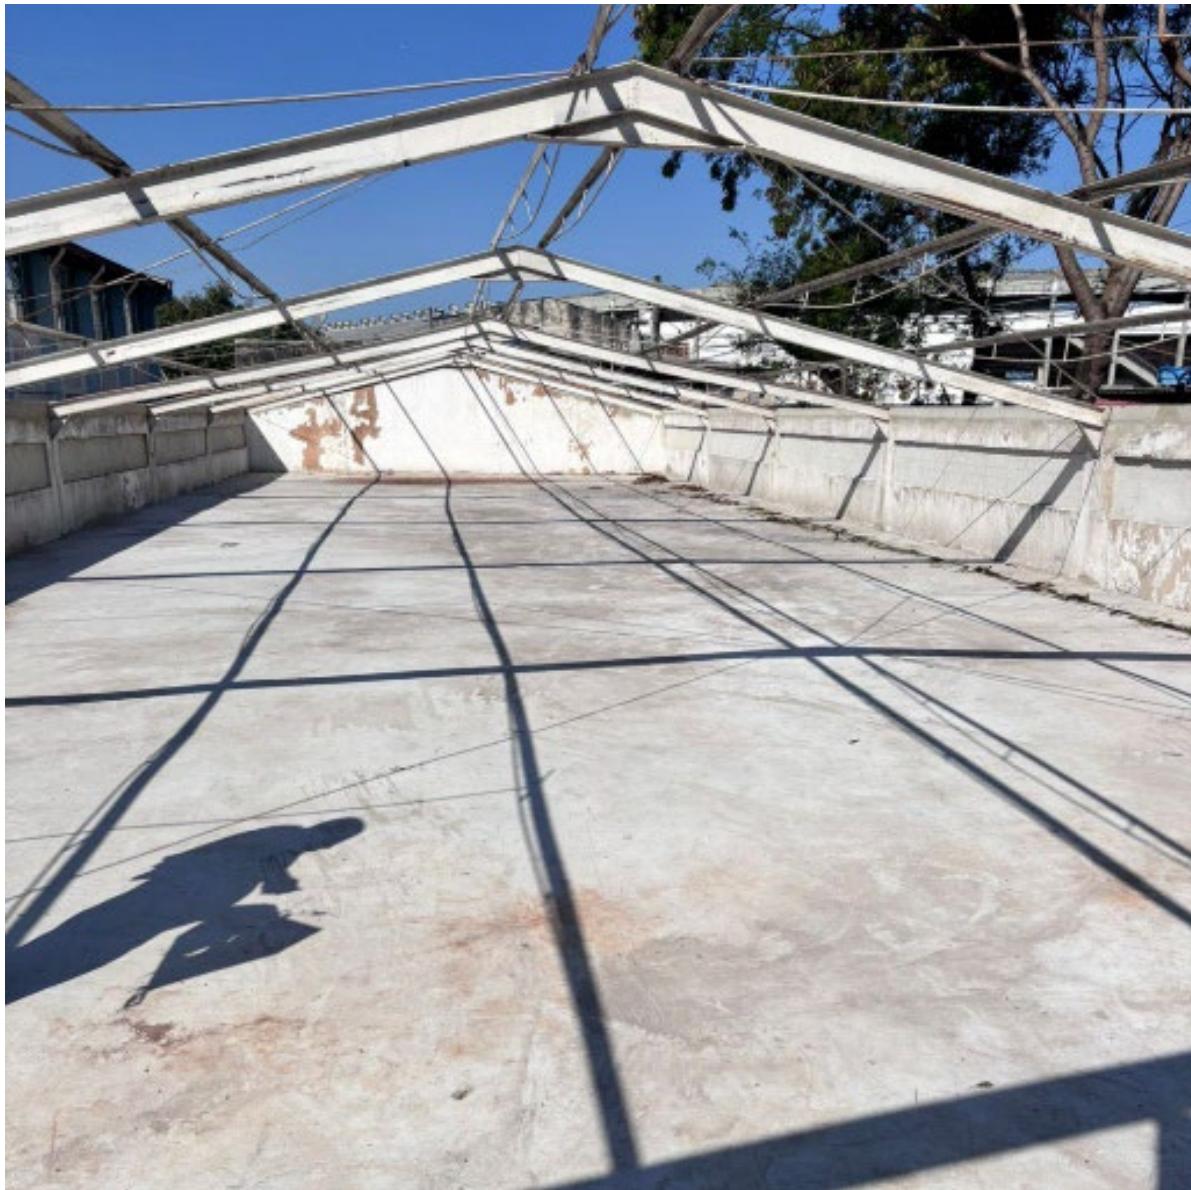
Registro Fotográfico da Situação (ATUALMENTE):

A área superior encontra-se concluída em sua estrutura principal (laje e escada), preparada para desempenhar sua função como almoxarifado e área administrativa. As Imagens comprovam a laje totalmente concretada e polida e a estrutura metálica de cobertura montada, substituindo o telhado antigo e perigoso. Fotos que atestam a escada metálica instalada com corrimão e as paredes laterais já rebocadas, garantindo segurança e funcionalidade. Contudo, observa-se a ausência de cobertura (telhado), sendo esta a próxima etapa a ser executada para garantir plena proteção do ambiente e melhor conservação dos materiais a serem armazenados.

Atualmente, a área superior encontra-se concluída em sua estrutura principal, com laje reforçada em concreto polido e escada de acesso com corrimão, oferecendo segurança e funcionalidade. O espaço já está preparado para desempenhar sua função como almoxarifado e área administrativa. Contudo, observa-se a ausência de cobertura, sendo o **telhado a próxima etapa a ser executada**, fundamental para garantir plena proteção do ambiente e melhor conservação dos materiais a serem armazenados.

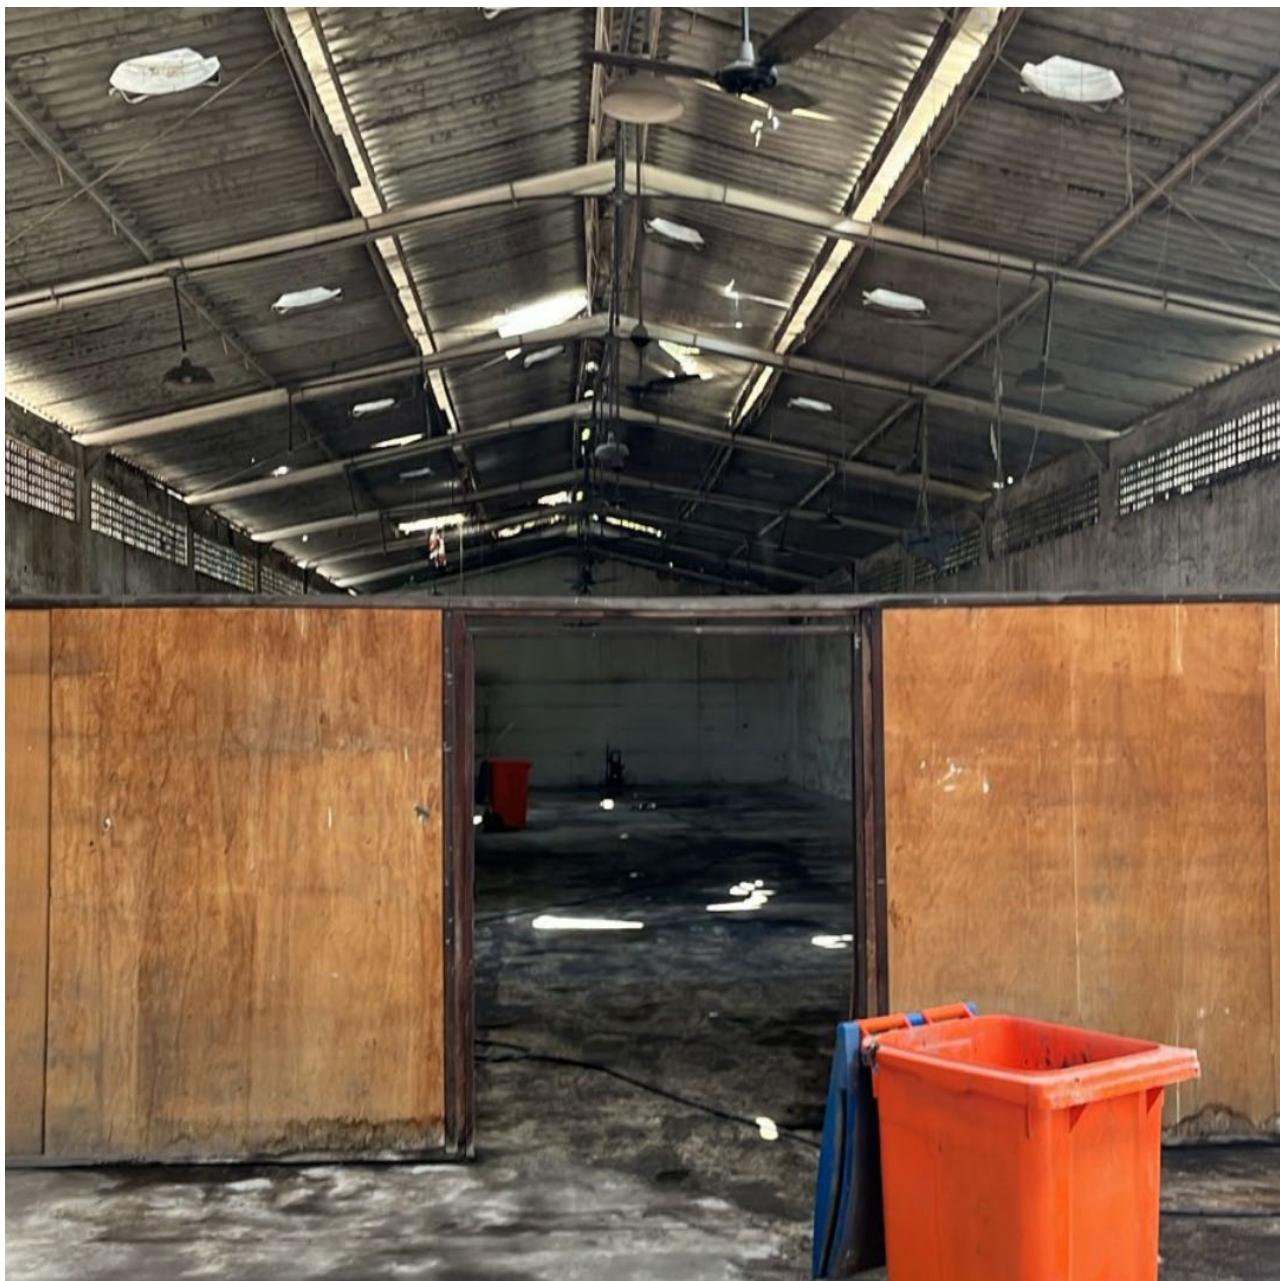
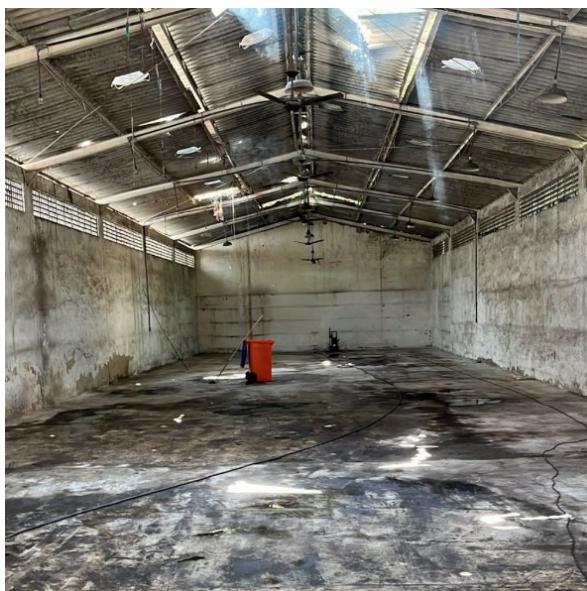
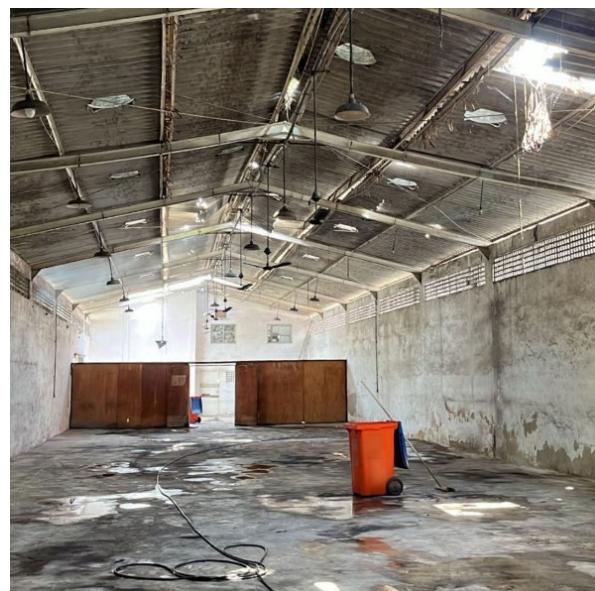
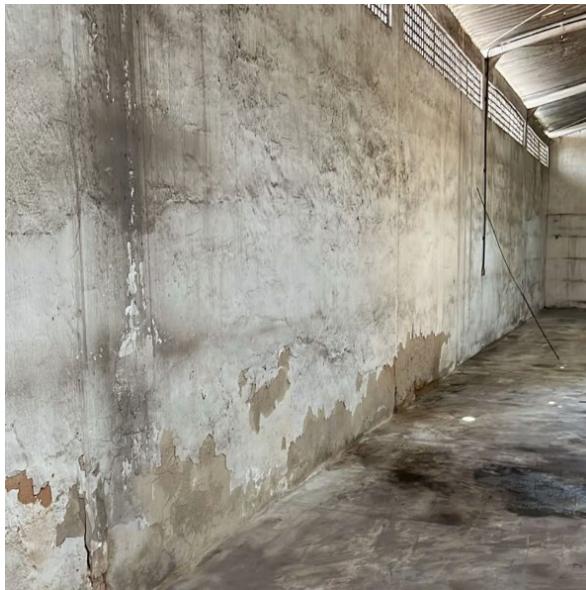
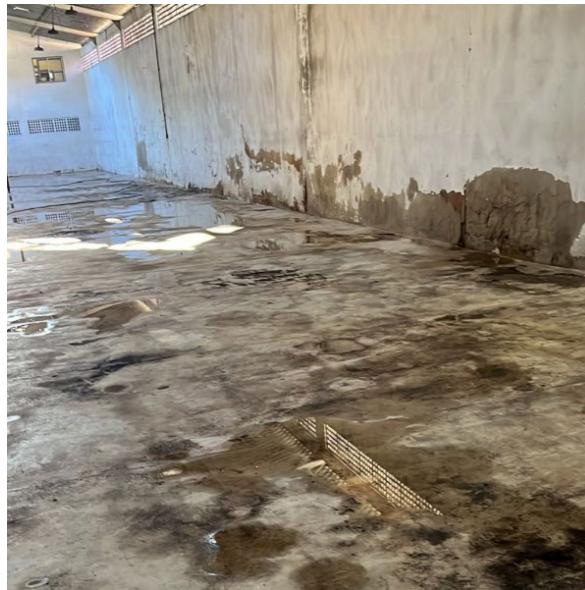
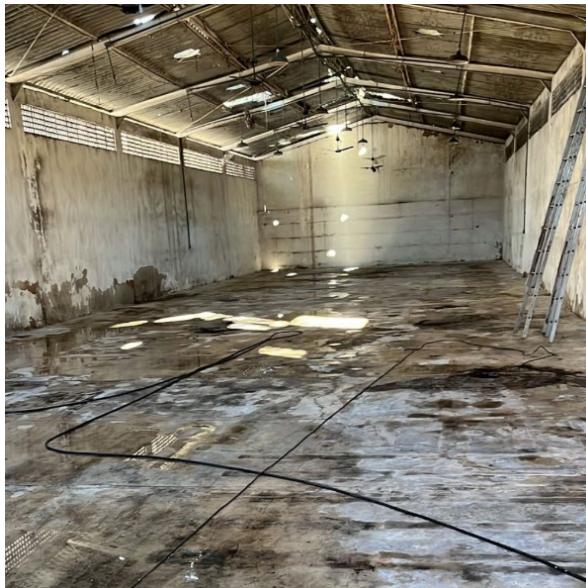
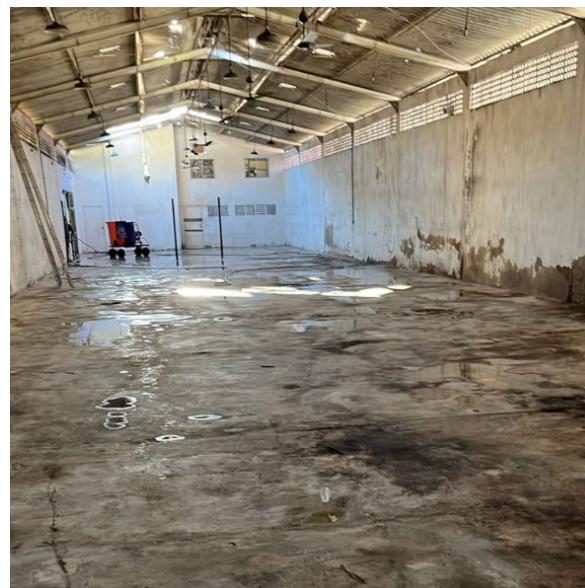
Registro Fotográfico da Situação (ANTES):

As Imagens atestam o estado de abandono e degradação da área interna, que era um galpão aberto e totalmente inadequado para atividades pedagógicas. As fotos evidenciam: o telhado de amianto precário, com buracos e furos, permitindo a entrada de luz e água, comprometendo a estrutura inferior; o piso sujo e rachado, com sinais de mofo e infiltração; e a ausência total de divisões (corredores ou salas), sendo um único espaço aberto e vulnerável a intempéries.

O galpão era um espaço totalmente aberto, sem o corredor que hoje conecta as salas. O piso e o teto demonstravam anos de negligência, com piso desgastado e rachado, e o teto apresentando sinais de mofo e buracos (amianto), o que tornava o ambiente insalubre e impróprio para atividades pedagógicas.

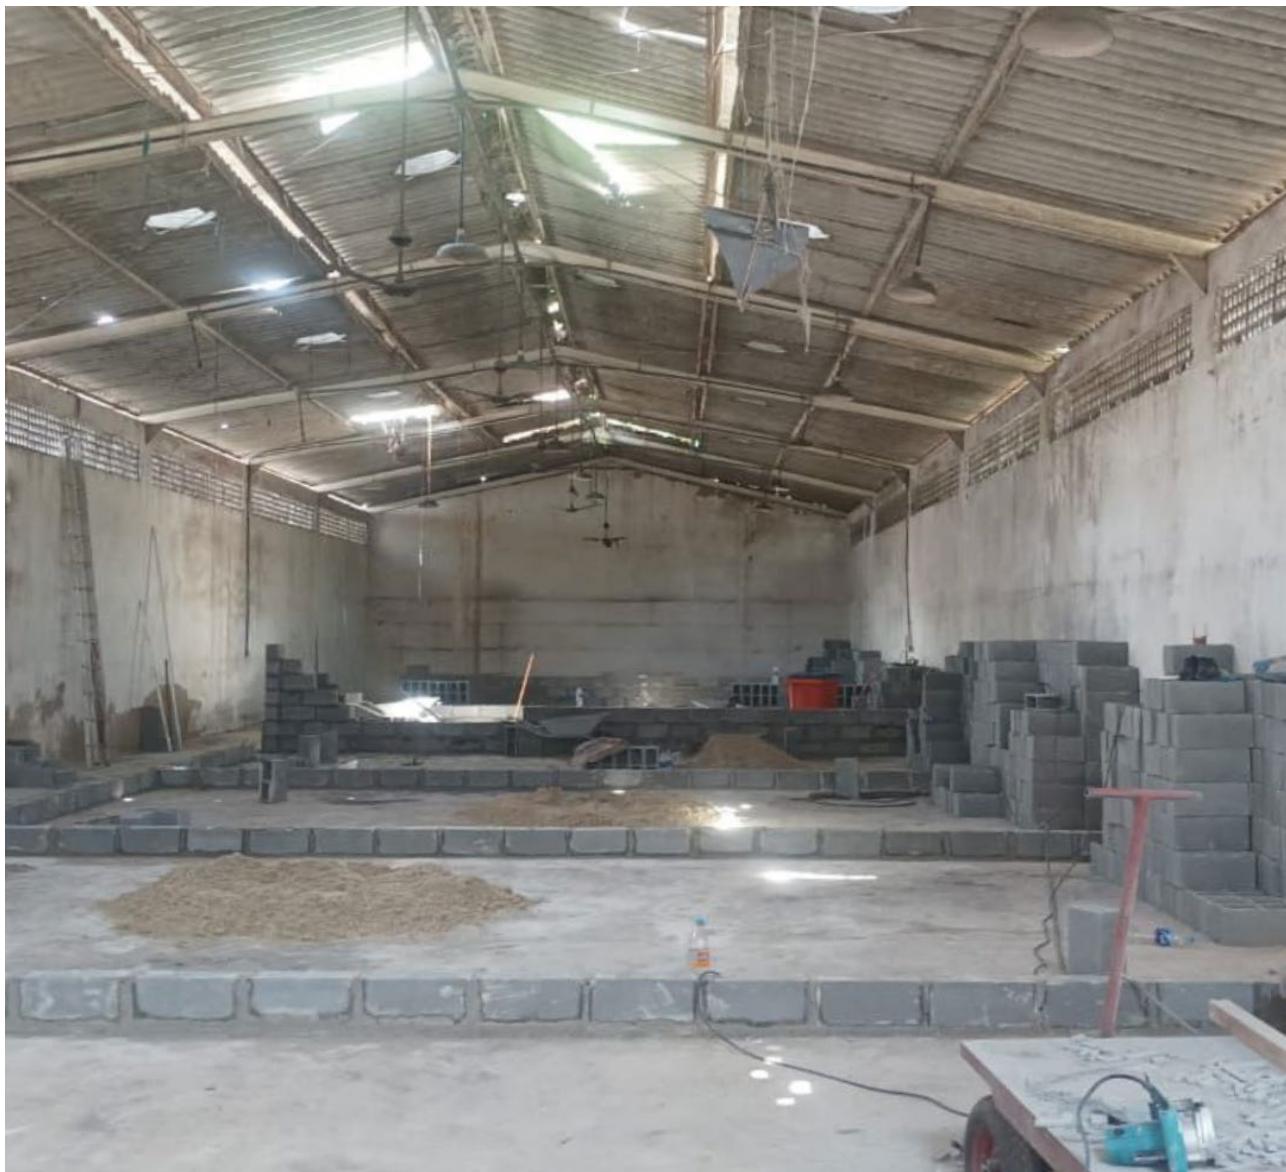
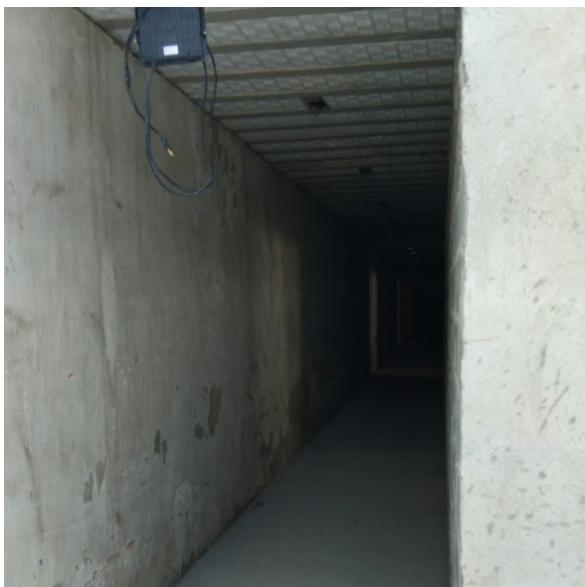
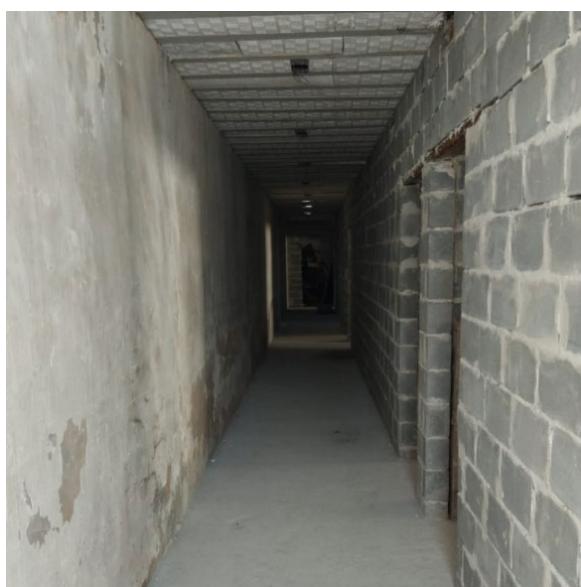
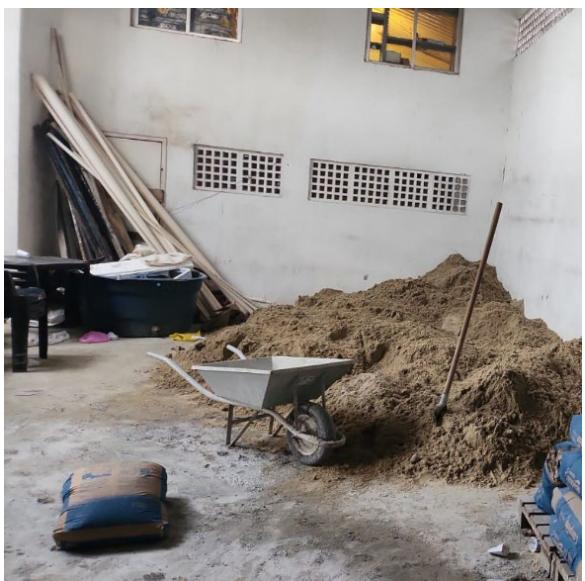
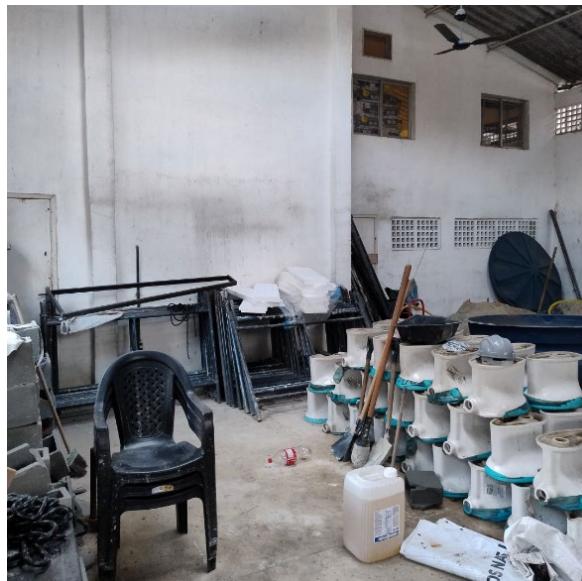
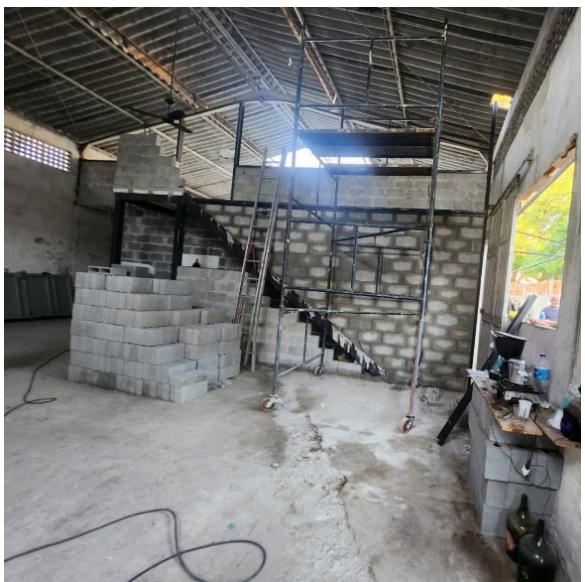
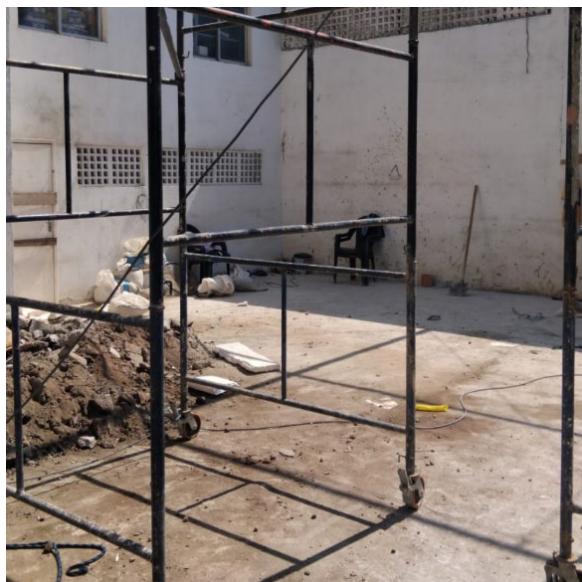
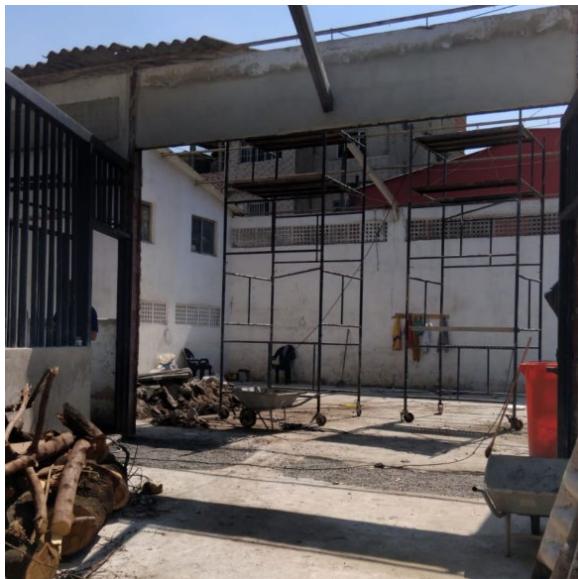
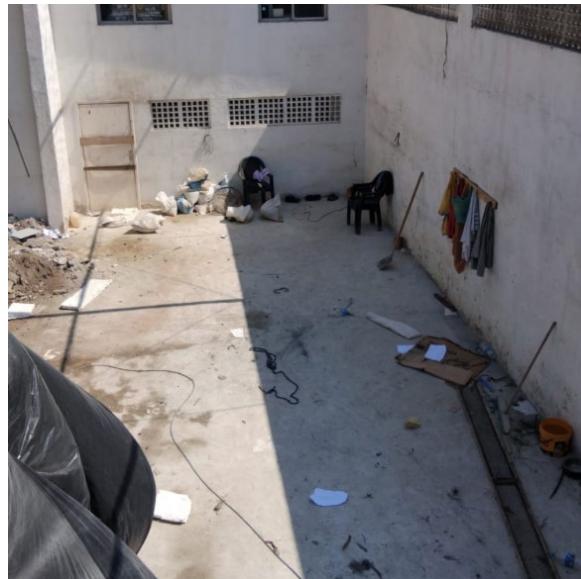
Registro Fotográfico da Situação (DURANTE):

As imagens comprovam a fase de construção da nova configuração interna do galpão. As imagens demonstram: o início da construção das paredes divisórias em alvenaria de blocos, delimitando as futuras salas de atividade e o corredor central; o reforço da estrutura do telhado; e o piso já concretado e nivelado em algumas partes, em contraste com a sujeira e rachaduras da fase anterior. As fotos mostram a evolução do corredor interno, com paredes

subindo em alvenaria e a instalação de andaimes, indicando o trabalho de reforço e divisão do espaço.

Durante a execução do projeto, constatou-se que a proposta inicial de construção em DryWall seria inviável diante do estado precário em que o galpão se encontrava, marcado por infiltrações, umidade e degradação estrutural. Assim, a solução mais adequada foi a construção de seis salas em alvenaria de blocos, assegurando maior resistência, durabilidade e condições apropriadas para o desenvolvimento das atividades pedagógicas e administrativas.

Para garantir estabilidade e funcionalidade, foi executada uma laje reforçada em concreto, sustentada por estrutura metálica, permitindo melhor aproveitamento do espaço e possibilitando o uso seguro e adequado das salas. Além disso, a laje proporcionou maior isolamento e resistência, características indispensáveis para o pleno funcionamento do projeto.

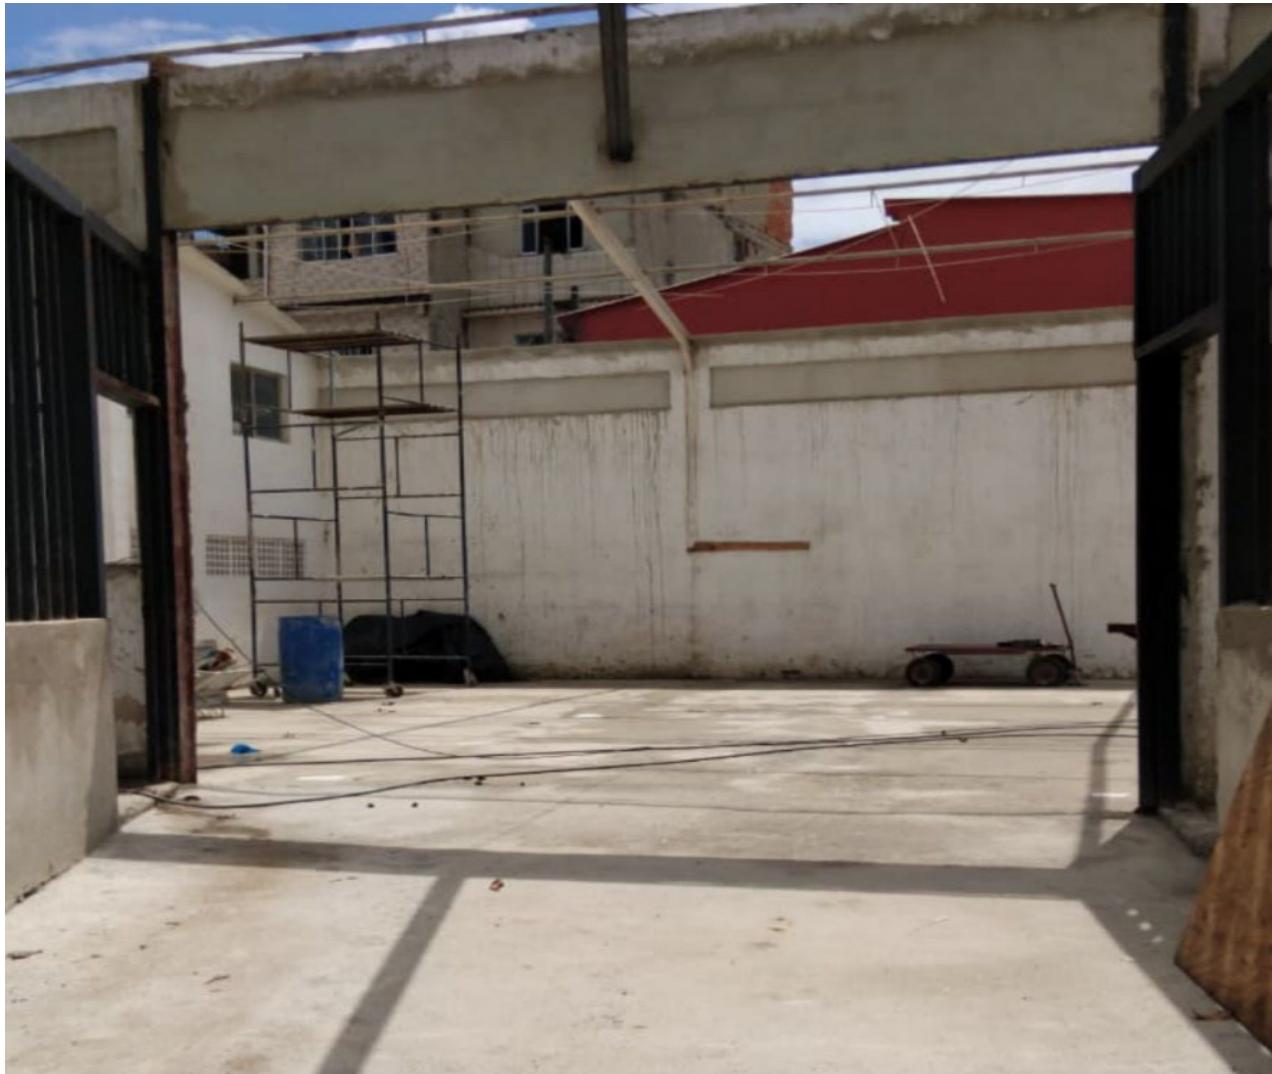
As imagens comprovam a conclusão da reestruturação e divisão interna do galpão. As fotos atestam: o piso concretado e polido, já limpo; conferindo salubridade e um ambiente neutro; e a estrutura metálica do telhado exposta e segura, sem as telhas antigas de amianto, mas pronta para receber a nova cobertura; a abertura central para o corredor, agora

ladeada pelas paredes de alvenaria brancas, reforçando a criação do novo *layout* interno. Este estágio comprova que a área interna, antes um galpão único e insalubre, foi totalmente dividida, saneada e preparada para o uso pedagógico, faltando apenas o acabamento final do piso e a instalação das portas/janelas para a funcionalidade completa.

Atualmente, o galpão apresenta-se totalmente reestruturado em sua configuração interna, contando com salas construídas em alvenaria e um corredor central que conecta todas elas de forma organizada e funcional.

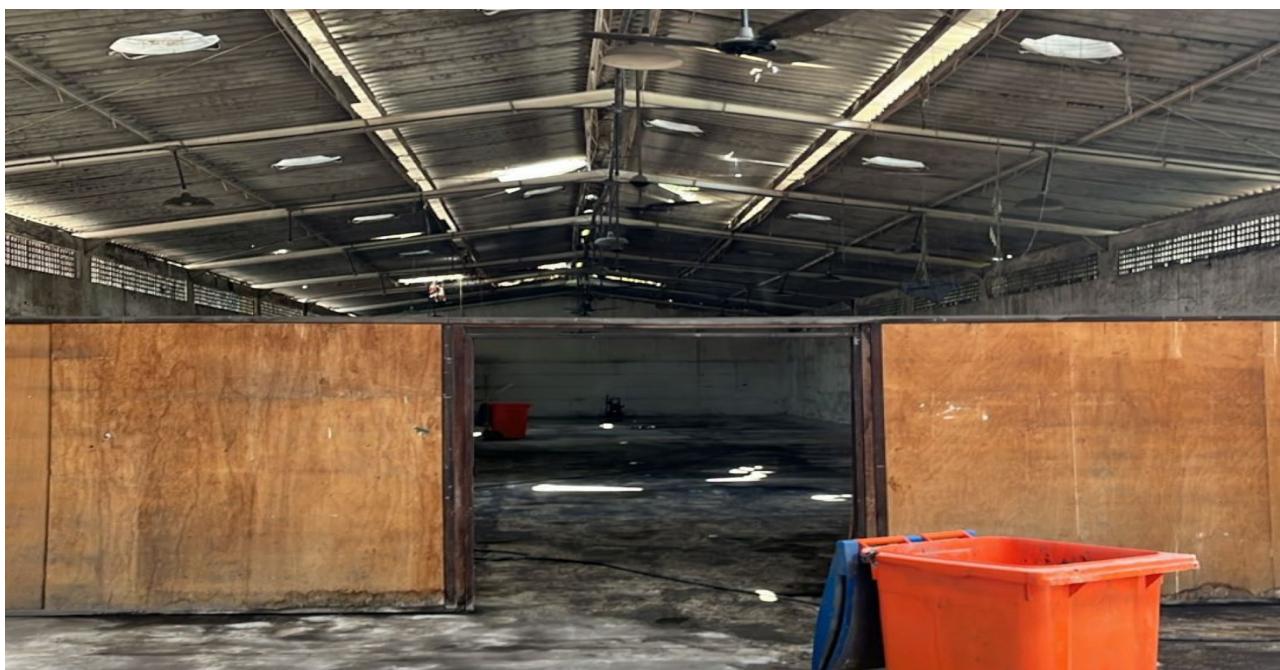
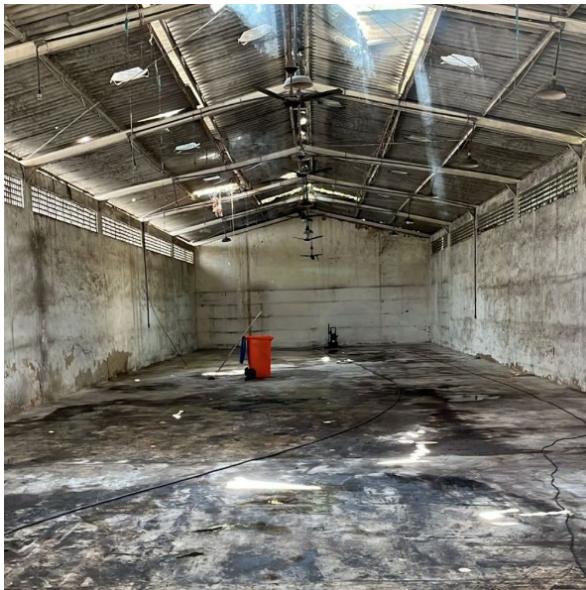
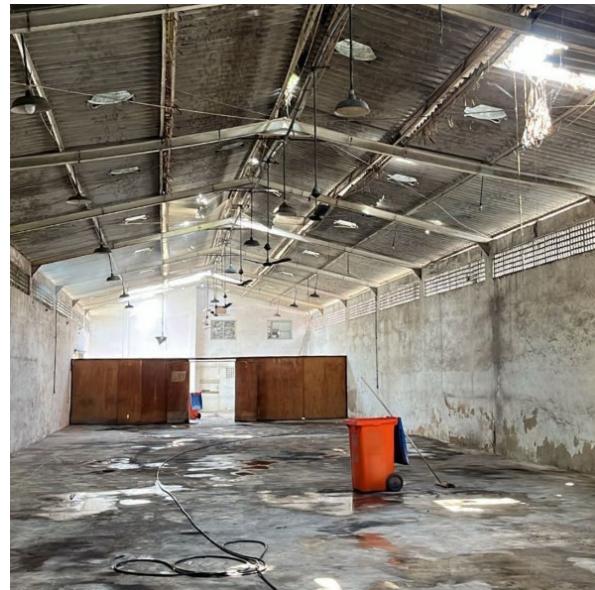
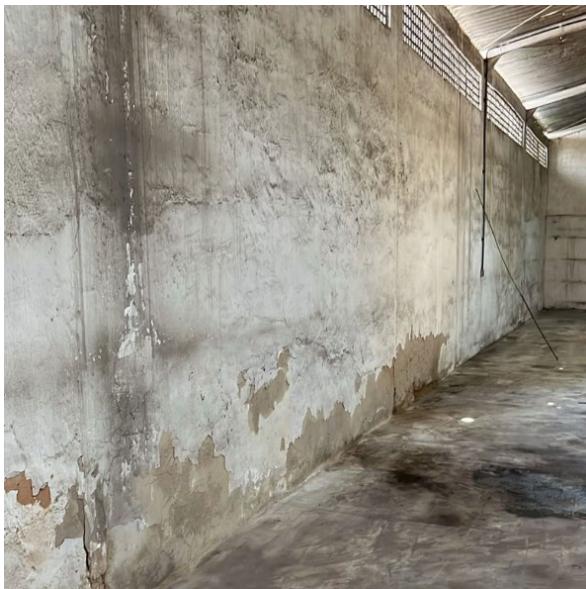
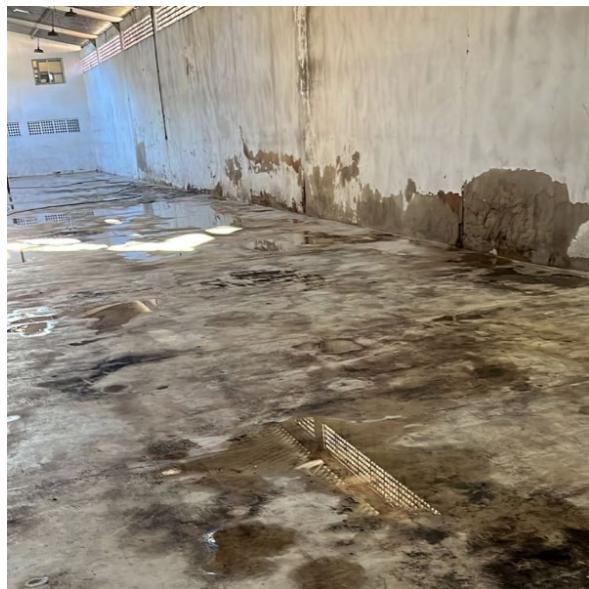
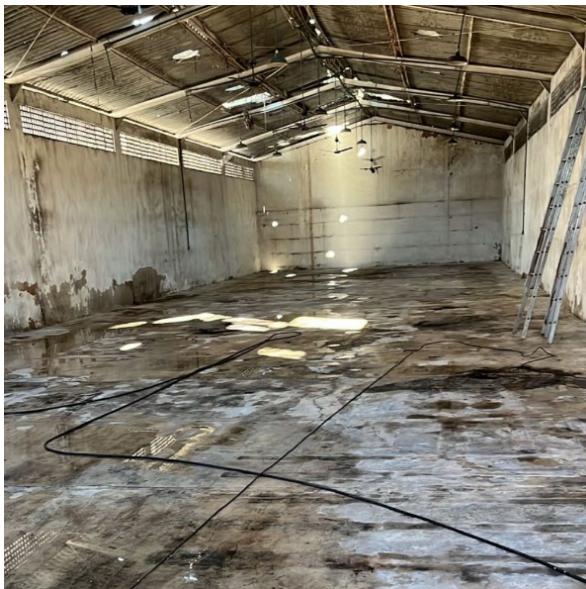
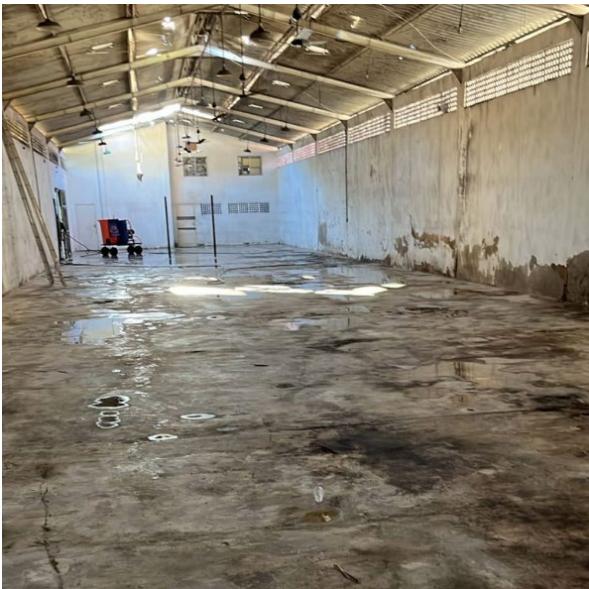
Registro Fotográfico da Situação (ANTES):

As Imagens atestam o estado de degradação da área que se tornaria as salas de aula, confirmando que a construção das salas em alvenaria de blocos foi necessária. As imagens mostram o galpão em condição de abandono, com piso sujo e rachado, paredes com sinais de mofo e infiltração, e o telhado precário de amianto. O espaço, antes da intervenção, era um ambiente único e insalubre, o que inviabilizava a criação de salas de aula e a instalação do DryWall, reforçando a necessidade da construção integral em alvenaria para garantir segurança, salubridade e durabilidade.

Durante a execução do projeto, constatou-se que a proposta inicial de construção em drywall seria inviável diante do estado precário em que o galpão se encontrava, marcado por infiltrações, umidade e degradação estrutural. Assim, a solução mais adequada foi a construção de seis salas em alvenaria de blocos, assegurando maior resistência, durabilidade e condições apropriadas para o desenvolvimento das atividades pedagógicas e administrativas.

Para garantir estabilidade e funcionalidade, foi executada uma laje reforçada em concreto, sustentada por estrutura metálica, permitindo melhor aproveitamento do espaço e possibilitando o uso seguro e adequado das salas. Além disso, a laje proporcionou maior isolamento e resistência, características indispensáveis para o pleno funcionamento do projeto.
