Relatório de Execução do Objeto

Termo de Colaboração N°01/2024 – CONVERJ

ELAS GERAM

CAPACITANDO MULHERES PARA O DESENVOLVIMENTO LOCAL

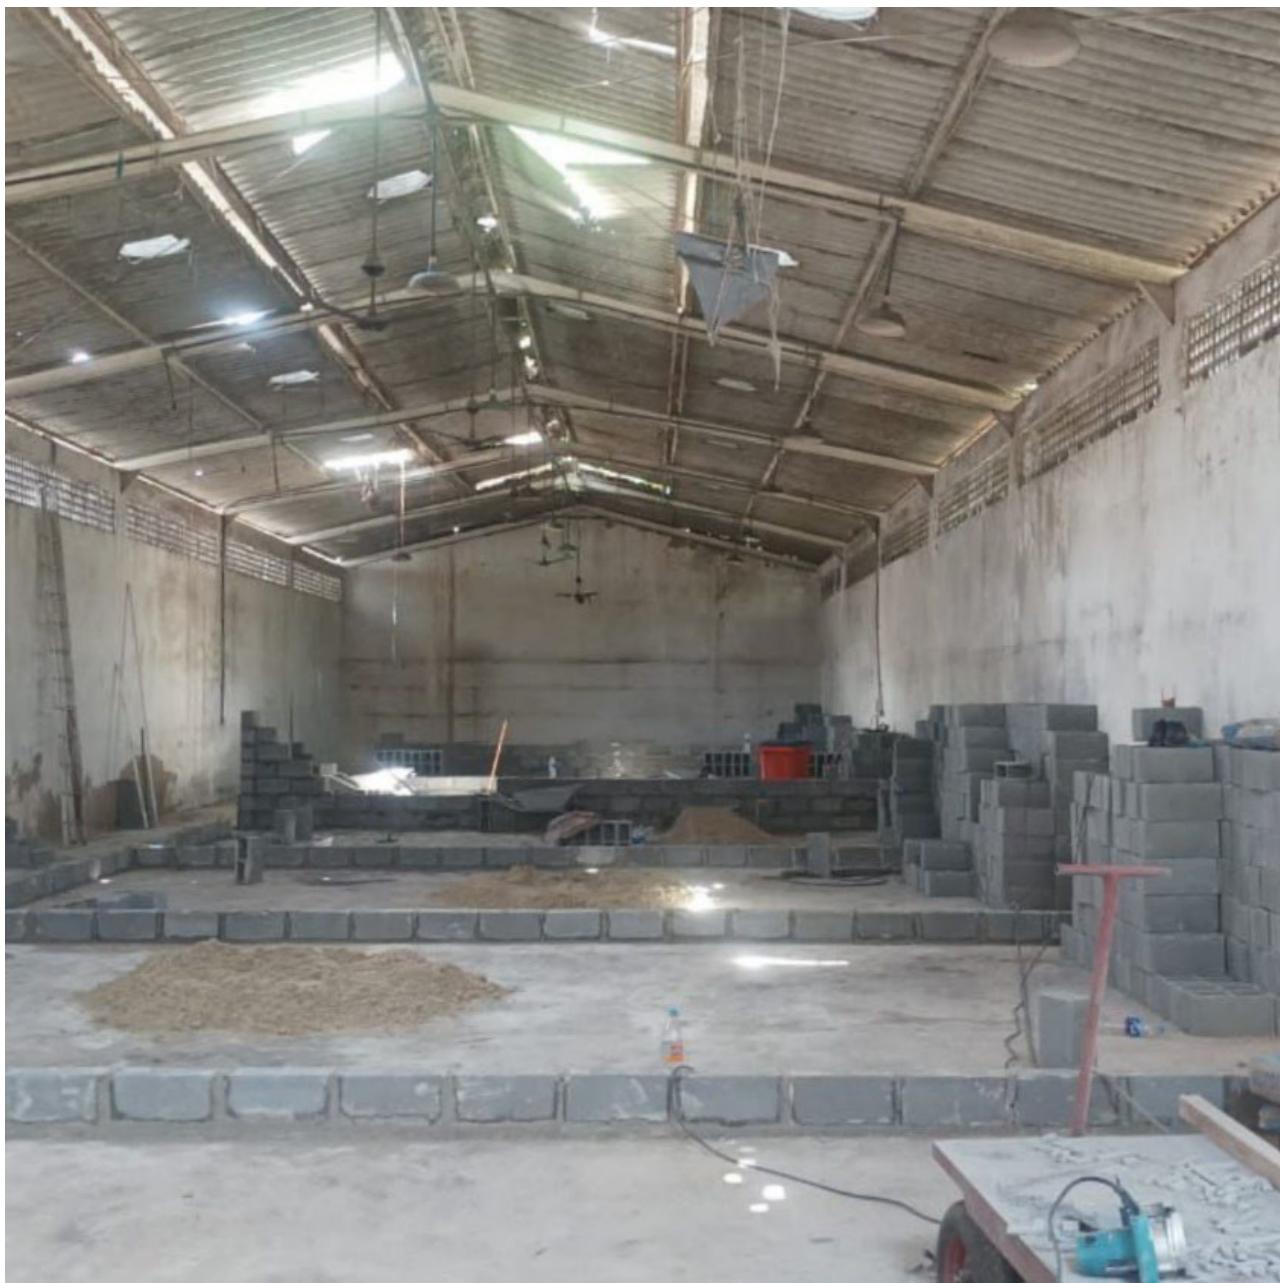
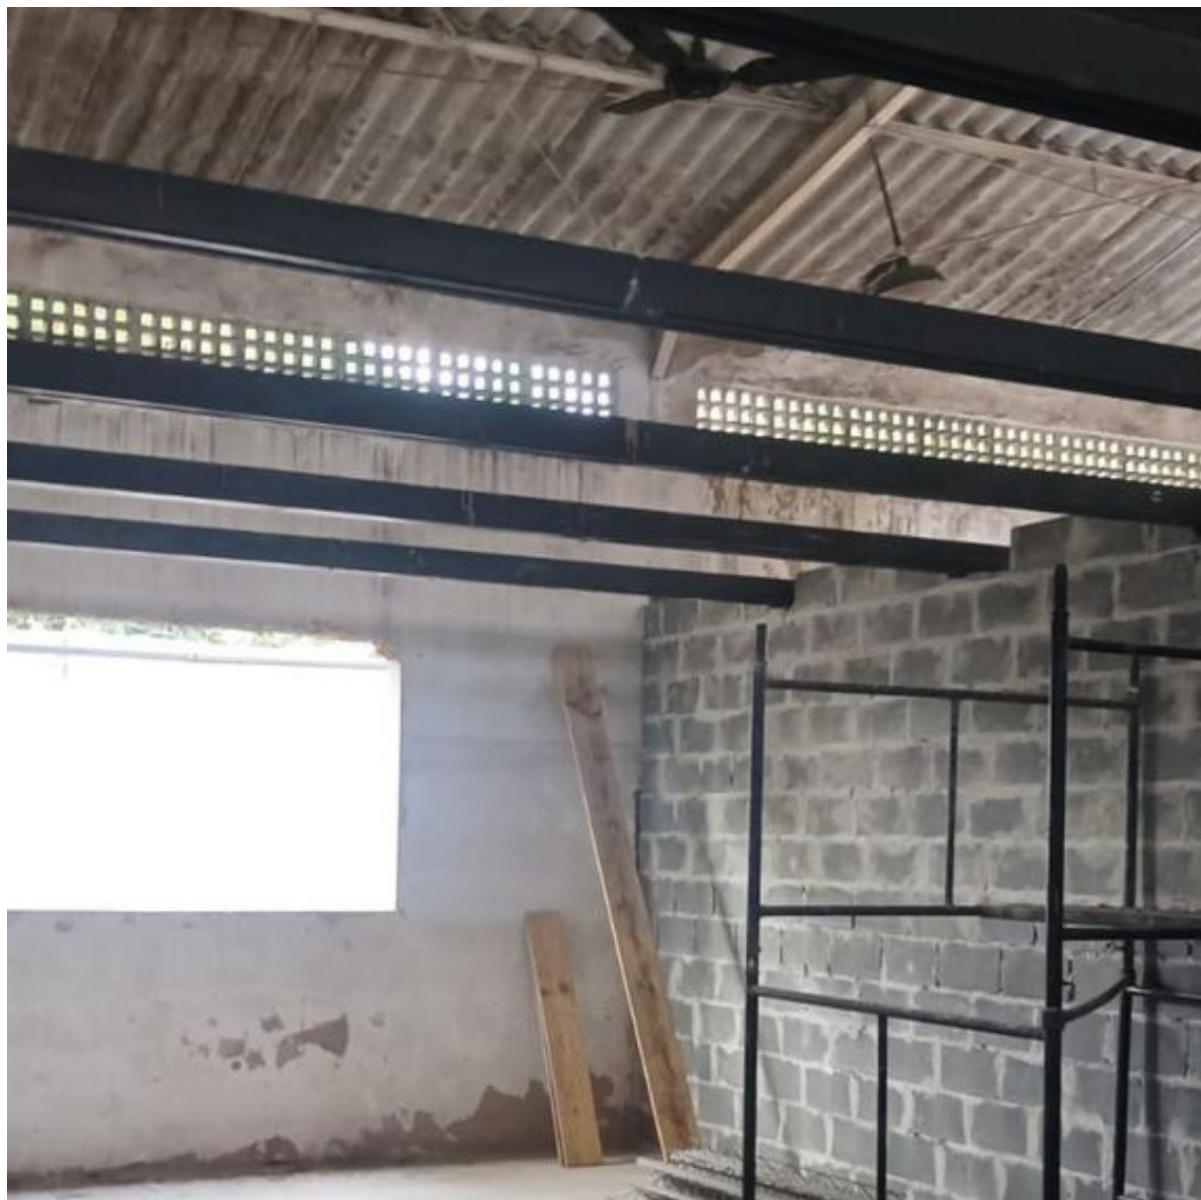
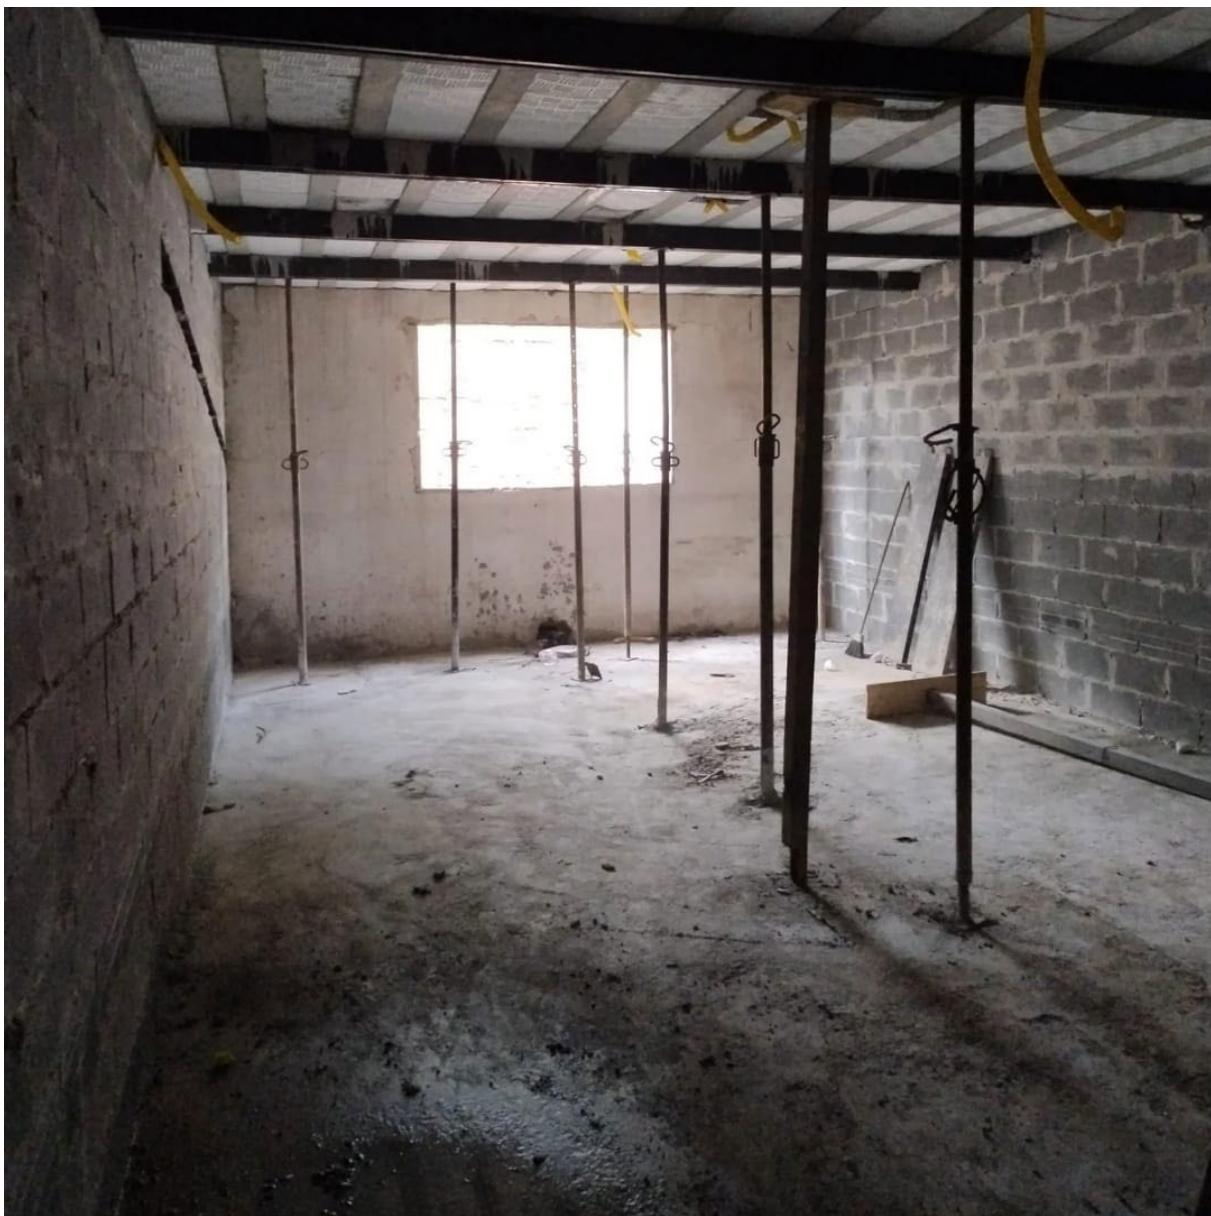
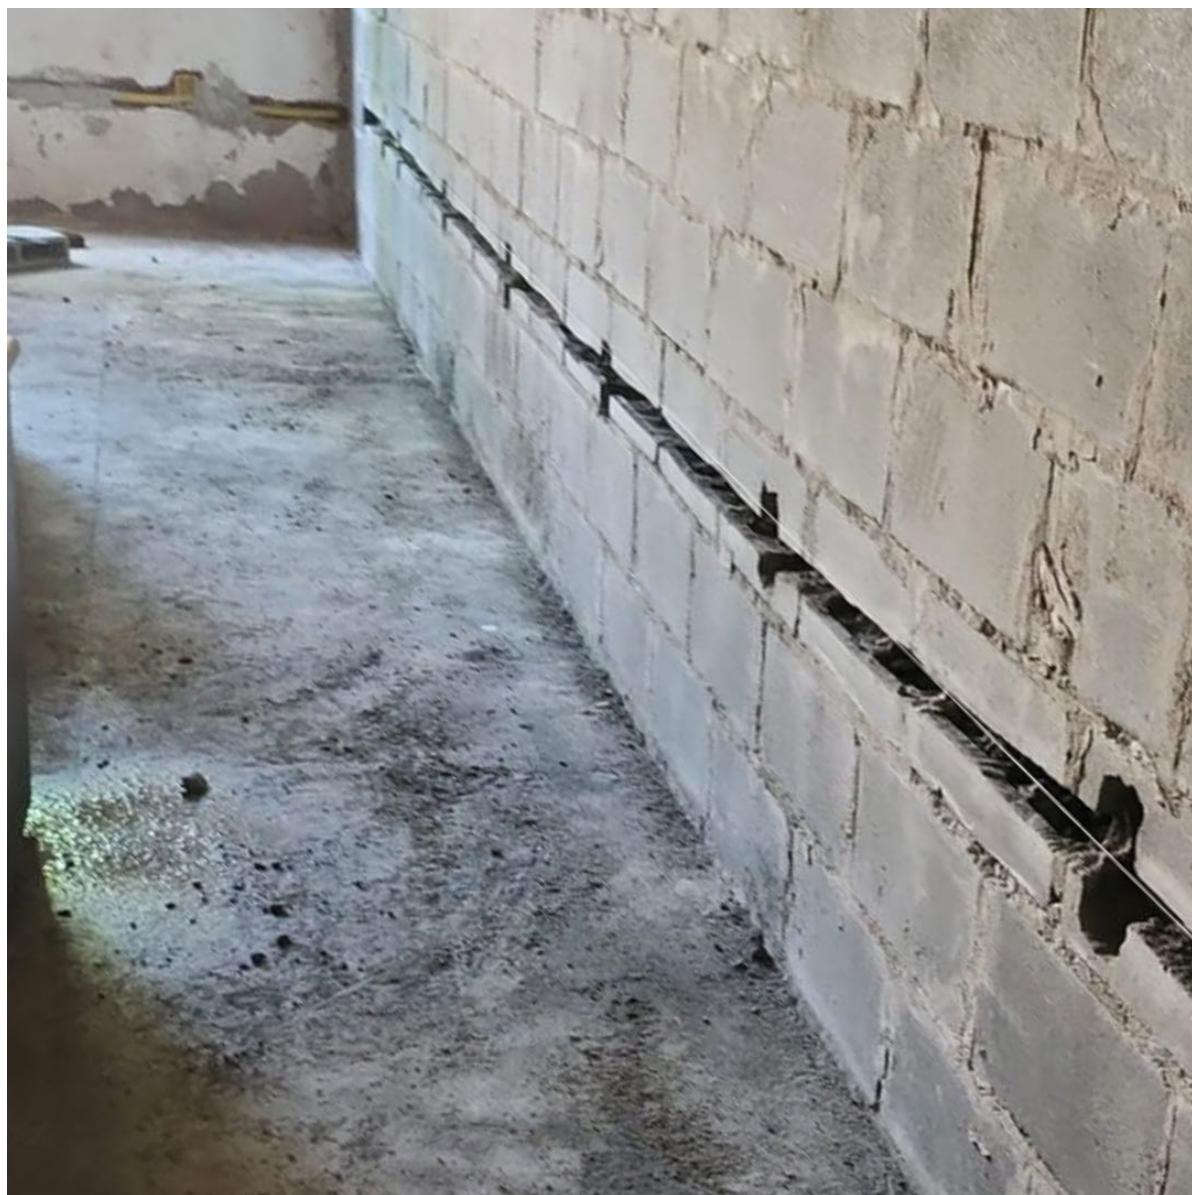
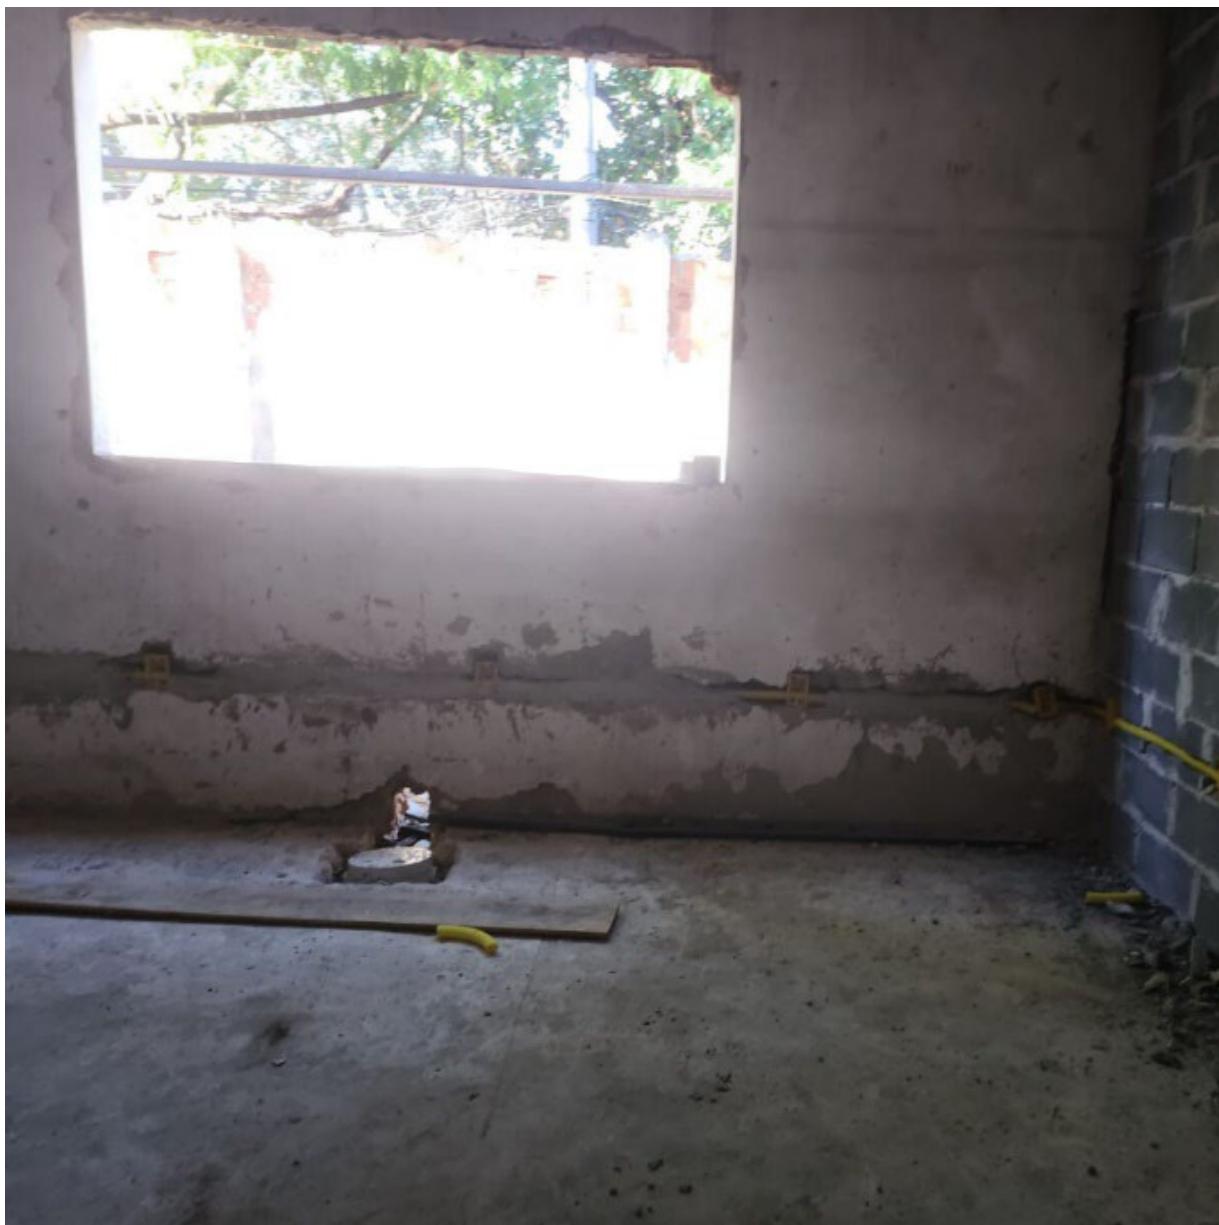
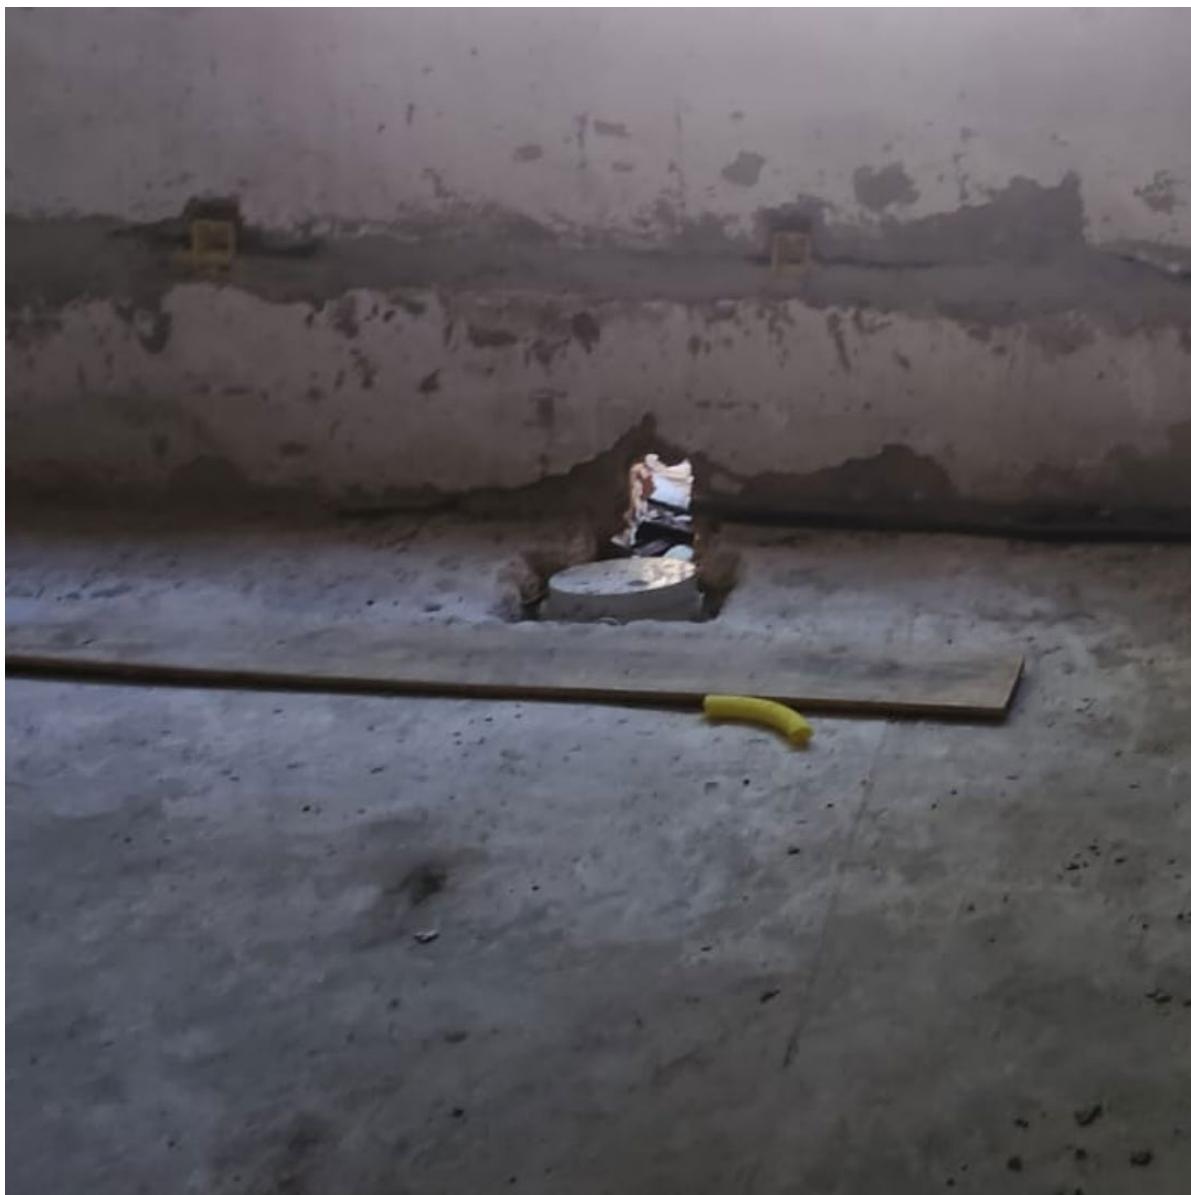
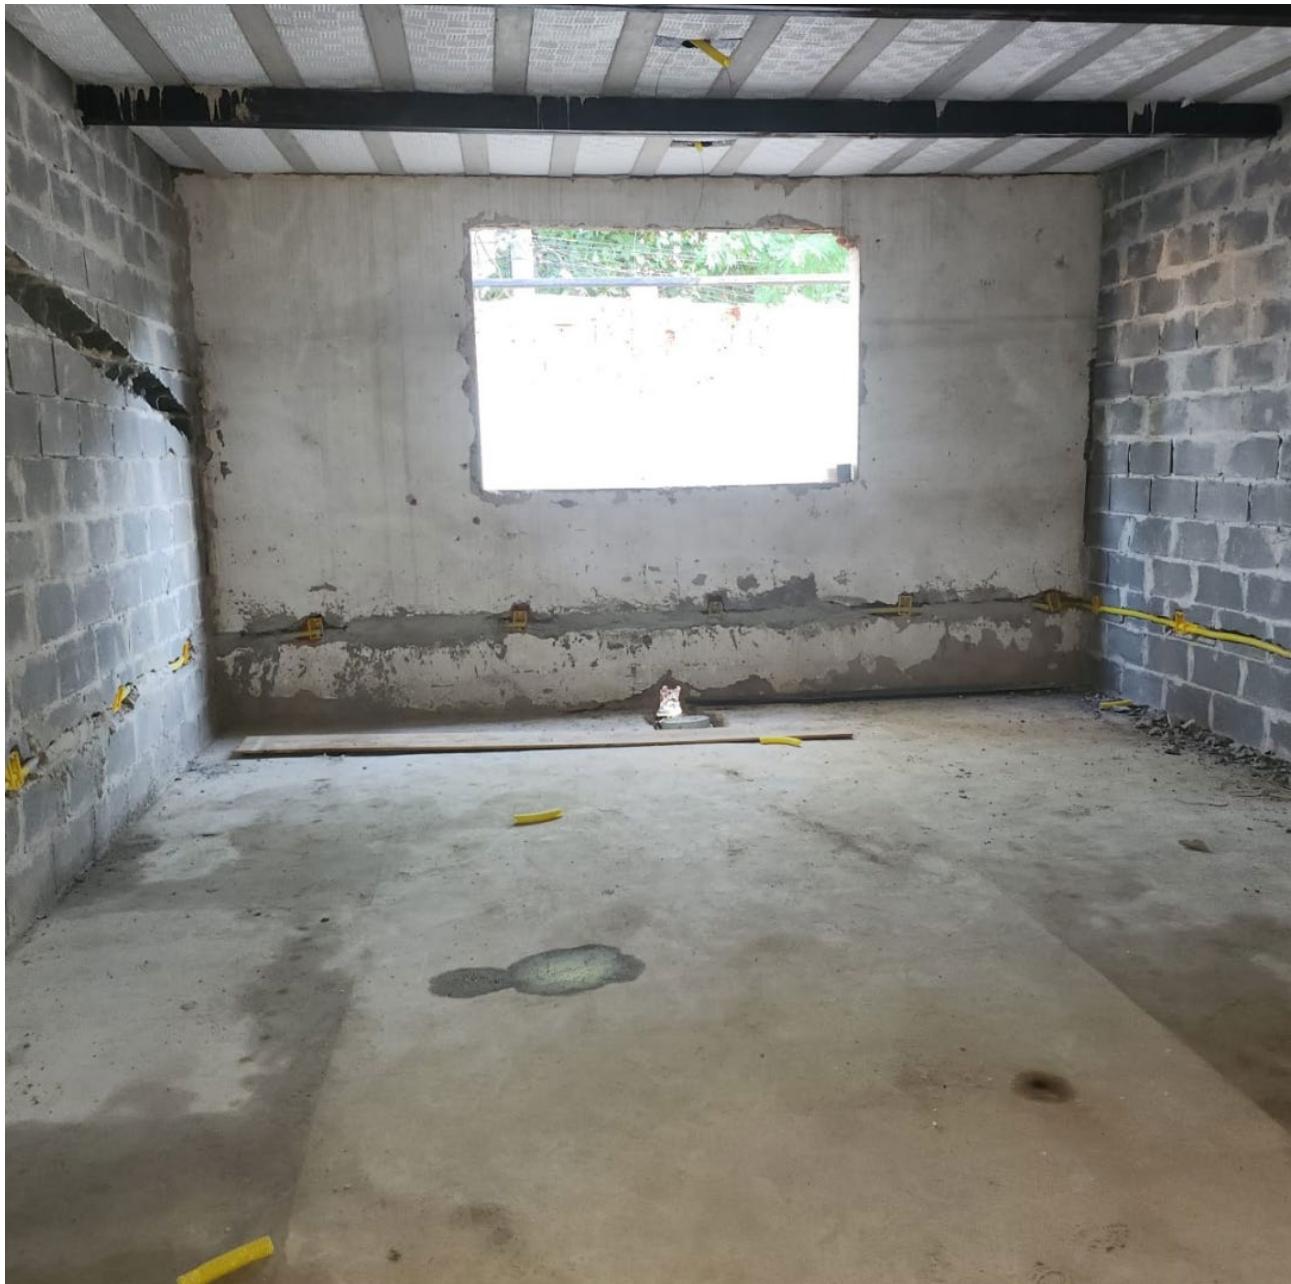
Registro Fotográfico da Situação (DURANTE):

As imagens comprovam a fase de construção da nova configuração interna do galpão. As imagens demonstram: o início da construção das paredes divisórias em alvenaria de blocos, delimitando as futuras salas de atividade e o corredor central; o reforço da estrutura do telhado; e o piso já concretado e nivelado em algumas partes, em contraste com a sujeira e rachaduras da fase anterior. As Imagens também mostram a evolução do corredor interno, com paredes subindo em alvenaria e a instalação de andaimes, indicando o trabalho de reforço e divisão do espaço.

Durante a execução das obras, as seis salas em blocos estavam sendo estruturadas para atender às necessidades pedagógicas e administrativas do projeto. A construção da laje reforçada em concreto, sustentada por estrutura metálica, garantiu resistência e segurança à edificação, enquanto o piso era nivelado com contrapiso e concreto polido, assegurando uniformidade e acessibilidade.

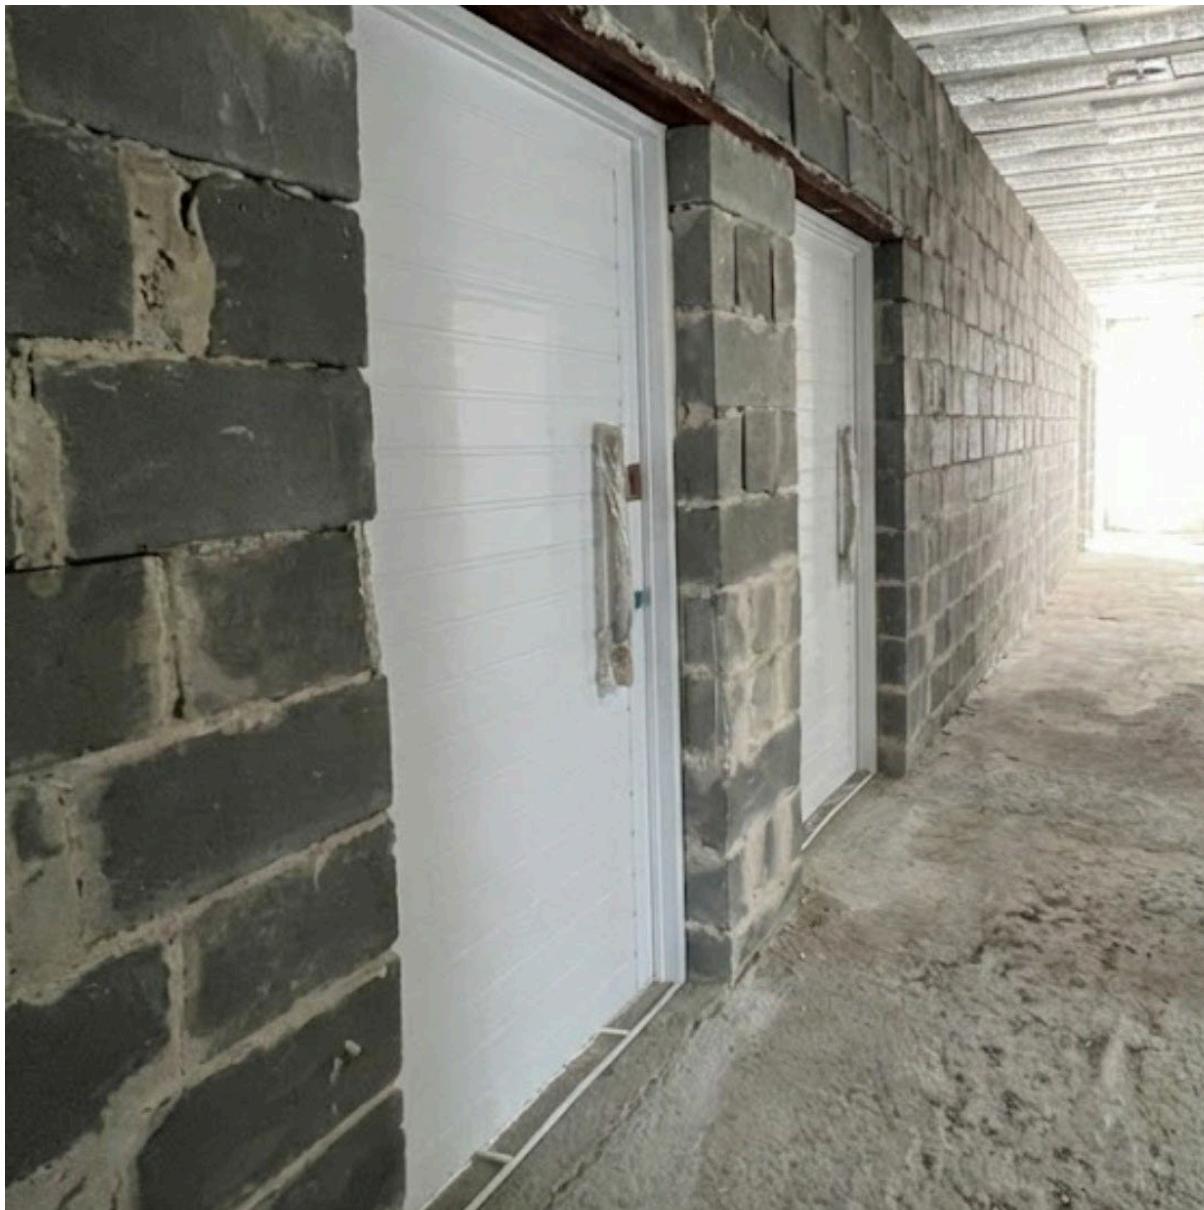
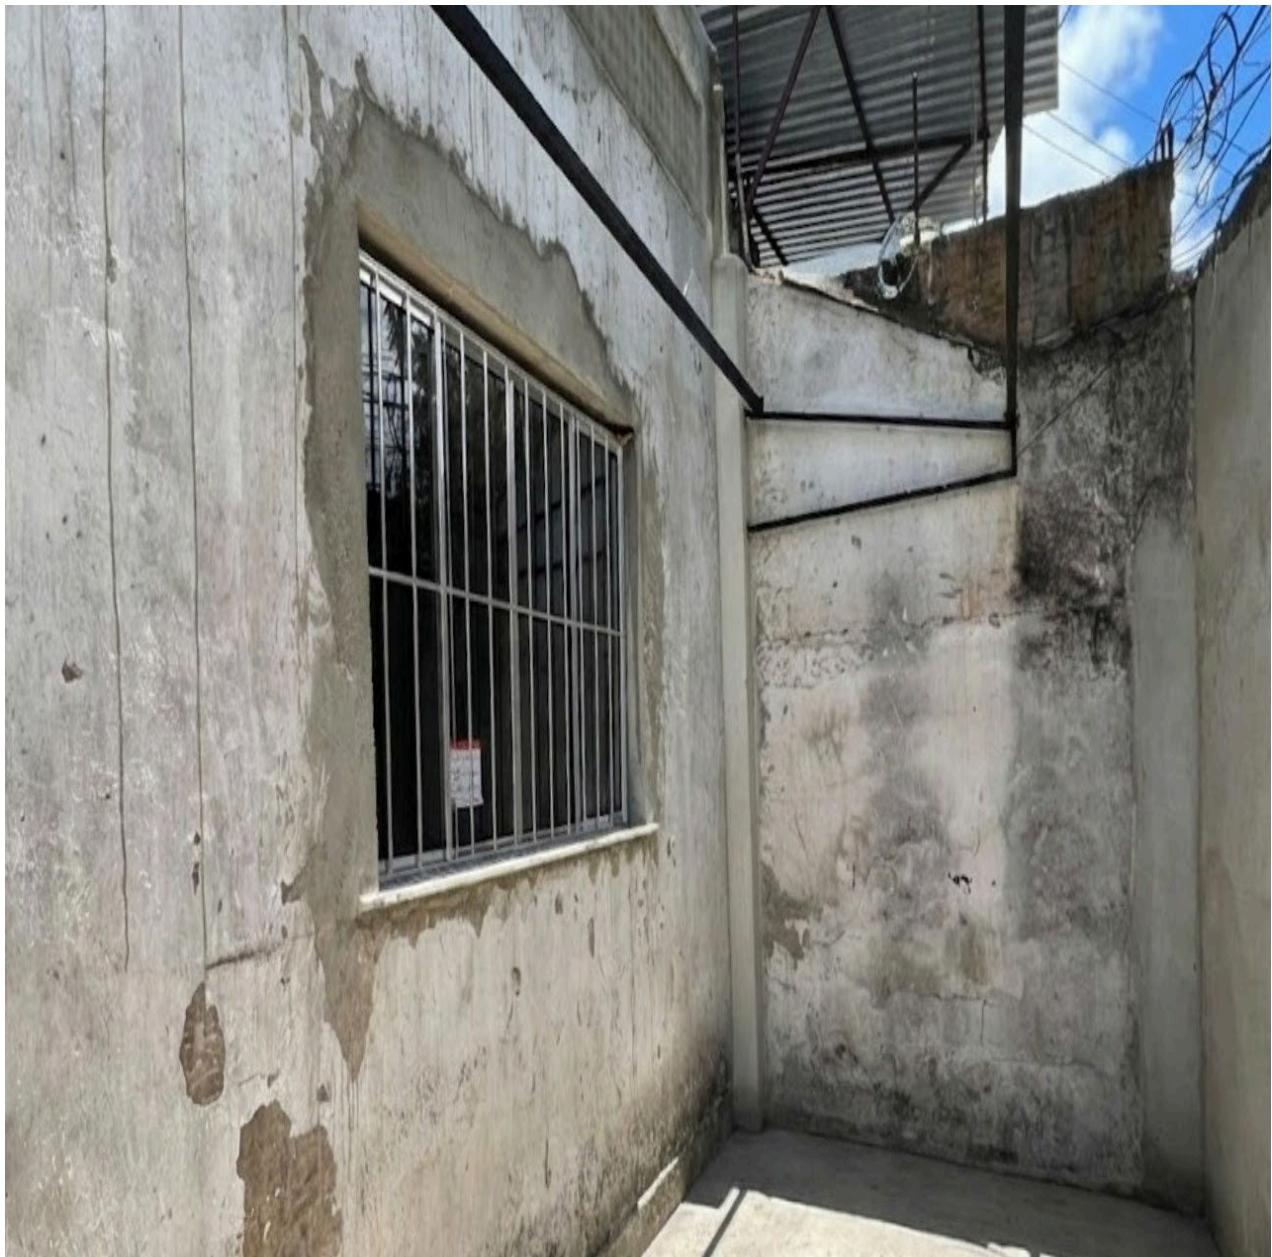
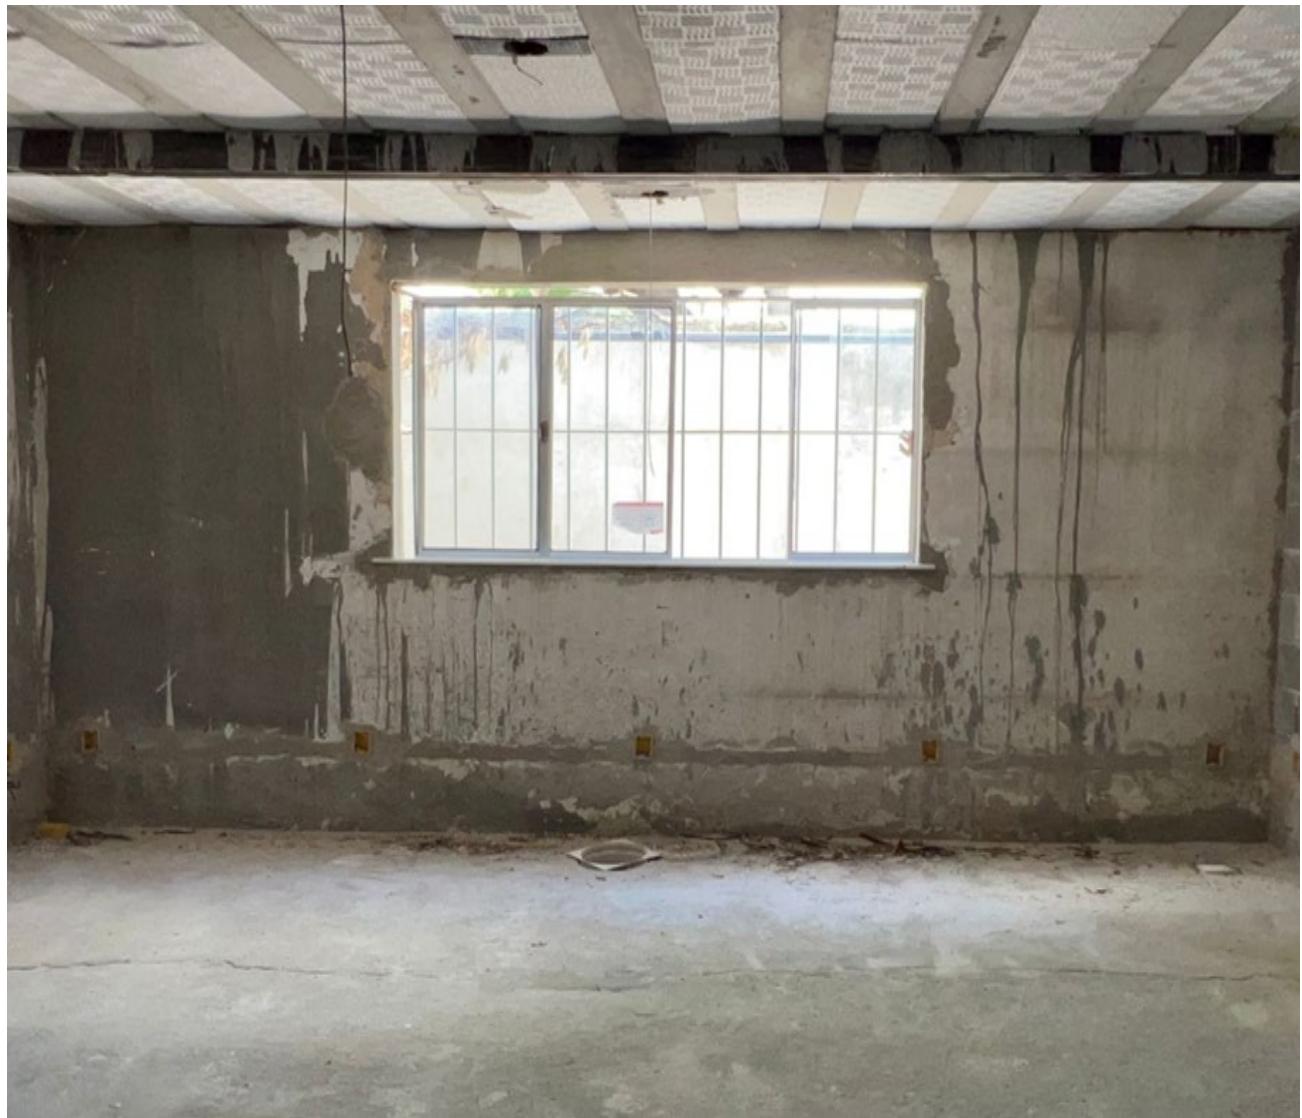
Registro Fotográfico da Situação (ATUALMENTE):

As Imagens comprovam a fase de conclusão da nova configuração interna do espaço. As imagens demonstram a construção das paredes divisórias em alvenaria de blocos totalmente finalizada, delimitando claramente as seis futuras salas e o corredor central, além da estrutura da laje e do vigamento metálico instalados com segurança, conferindo o fechamento superior e a sustentação do teto. As fotos também mostram o piso já concretado, limpo e nivelado, pronto para receber o acabamento final em porcelanato, e a infraestrutura elétrica completa e instalada nas paredes e na laje, com a fiação básica visível. Este estágio atesta que a área interna, antes inexistente, foi totalmente estruturada e saneada para o uso pedagógico, faltando apenas o acabamento final dos revestimentos para a funcionalidade completa.

Atualmente, as seis salas encontram-se concluídas em sua estrutura principal, com paredes em blocos e laje reforçada em concreto, proporcionando resistência e segurança. O piso está nivelado com contrapiso e concreto polido, garantindo acessibilidade e conforto.
