Relatório de Execução do Objeto

Termo de Colaboração N°01/2024 – CONVERJ

ELAS GERAM

CAPACITANDO MULHERES PARA O DESENVOLVIMENTO LOCAL

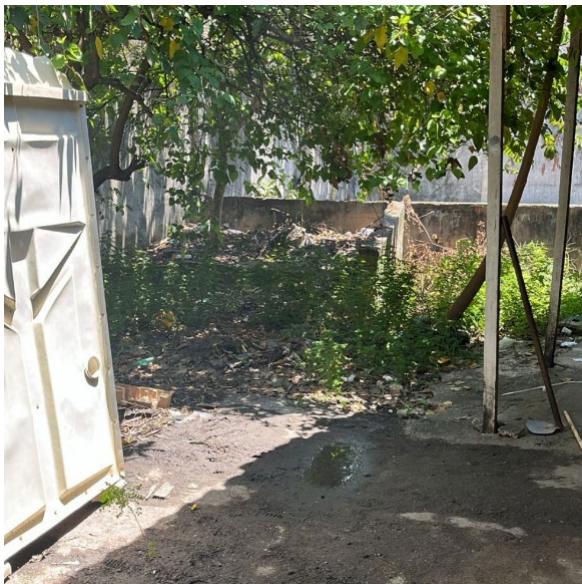
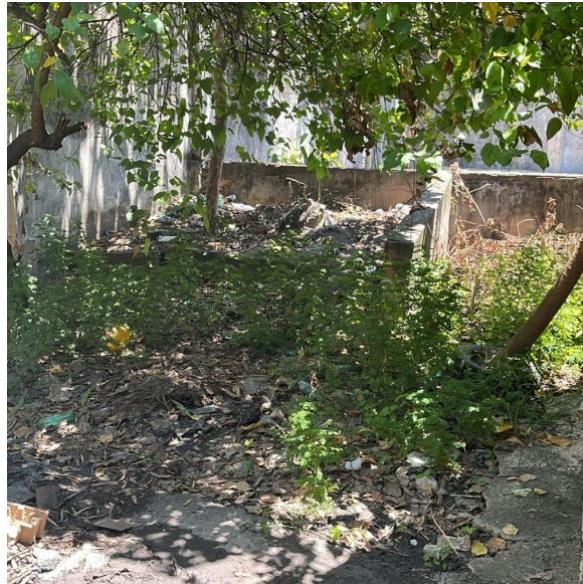
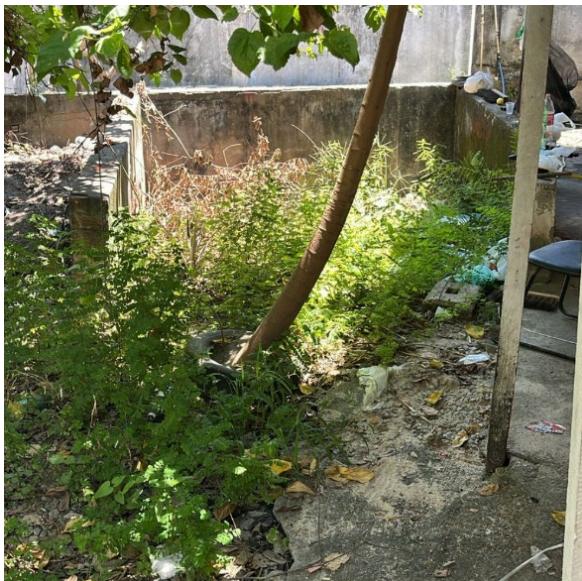
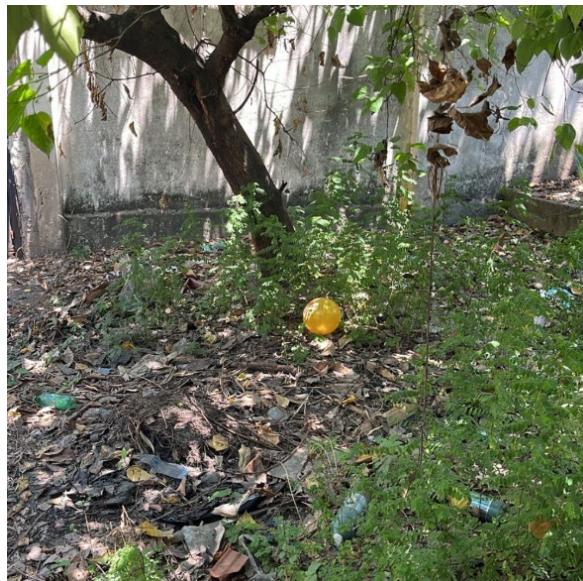
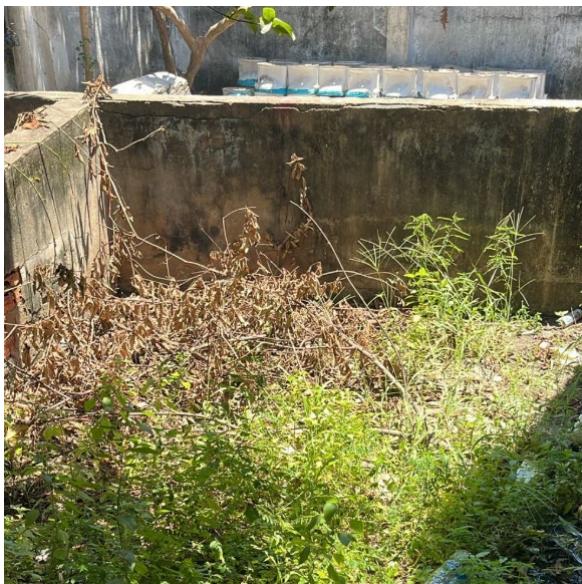
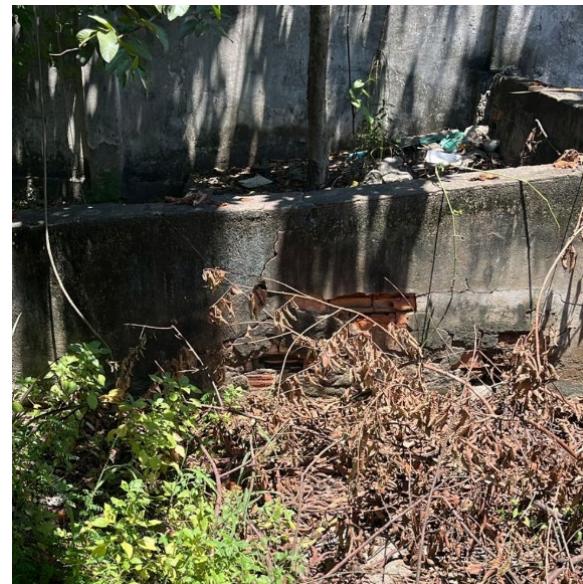
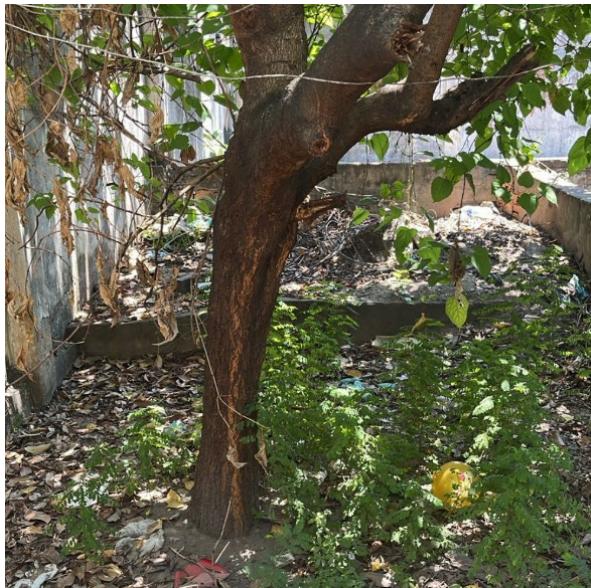
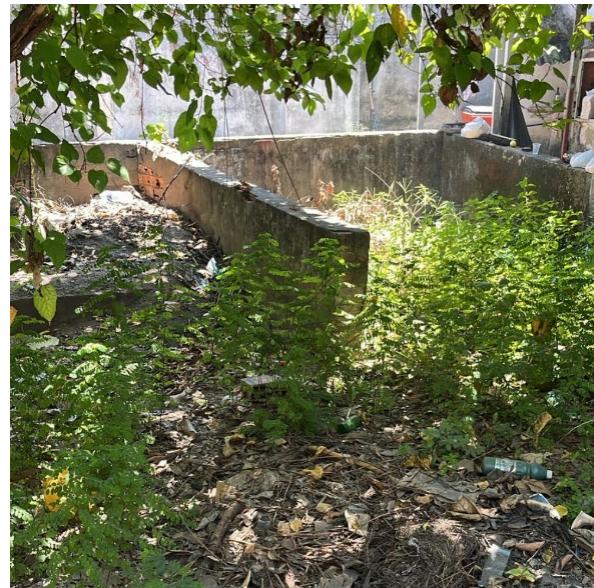
As demais fotos a seguir atestam visualmente a condição de degradação extrema encontrada no imóvel. O registro em anexo comprova a total inadequação da área para o início de qualquer atividade social ou pedagógica, destacando: o estado de abandono prolongado da área externa, o acúmulo significativo de lixo e detritos misturado à terra e ao mato alto que cobria grande parte do solo.

Antes, ao realizar a vistoria inicial, constatou-se que o galpão se encontrava em condições extremamente inadequadas para utilização. O espaço apresentava acúmulo significativo de lixo, mato alto em praticamente toda a área externa e um aspecto geral de abandono prolongado. O solo, tomado por sujeira e vegetação descontrolada, configurava inclusive habitat de roedores e insetos peçonhentos, agravando ainda mais os riscos sanitários e estruturais do local.

A estrutura do telhado, sustentada por madeiramento precário e visivelmente comprometido, expunha sérios riscos de segurança. Além disso, a falta de manutenção era evidente, refletindo em um cenário de total descaso e inviabilidade de uso imediato. As imagens acima comprovam as condições críticas iniciais de degradação, acúmulo de lixo, mato alto e a presença de pragas no ambiente.

Este cenário reforça a urgência das intervenções, que precisaram ir além da mera reforma e exigiram a requalificação integral do espaço para garantir a salubridade, segurança e dignidade das futuras participantes do projeto.

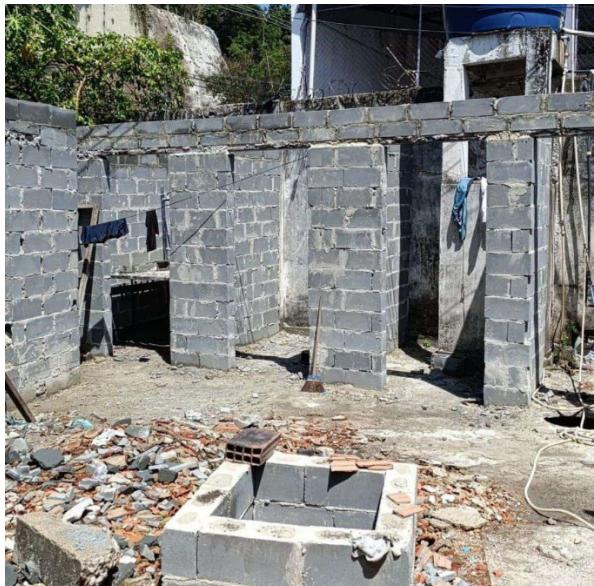
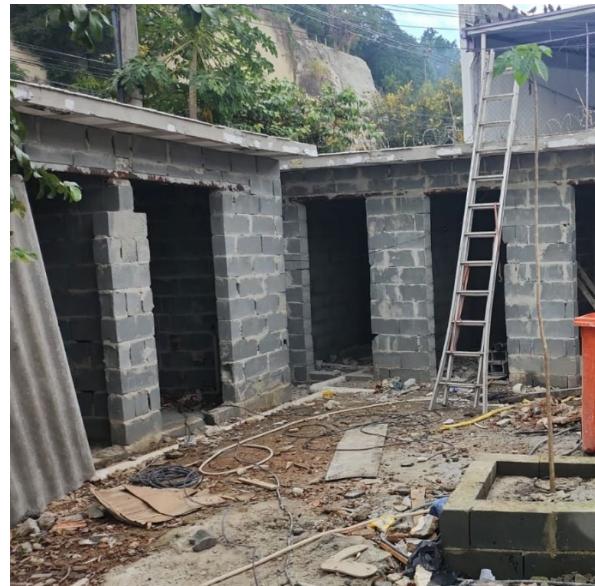
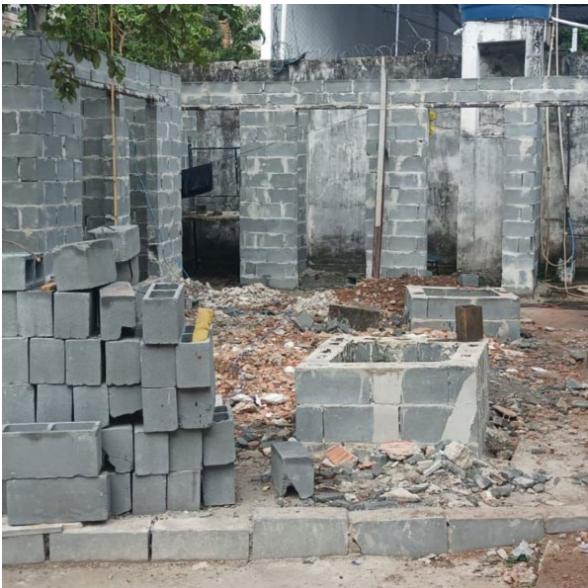
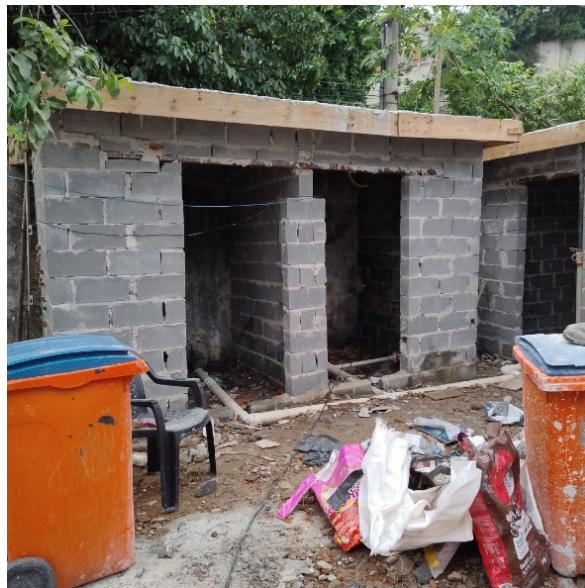
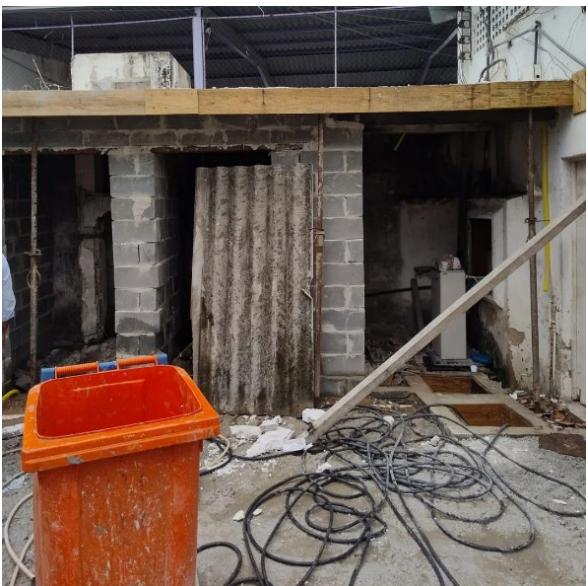
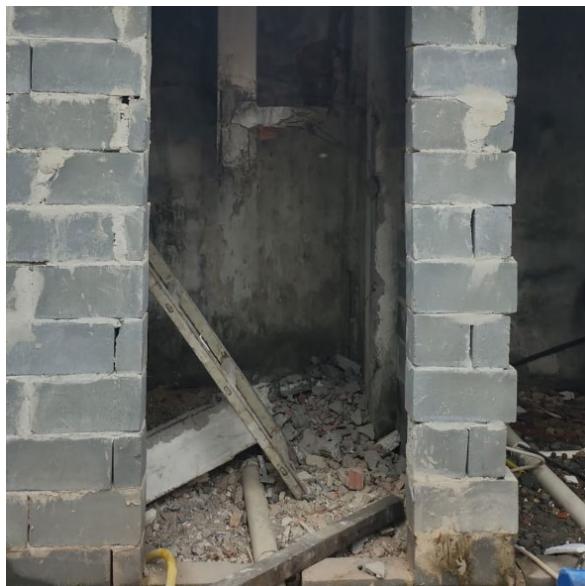
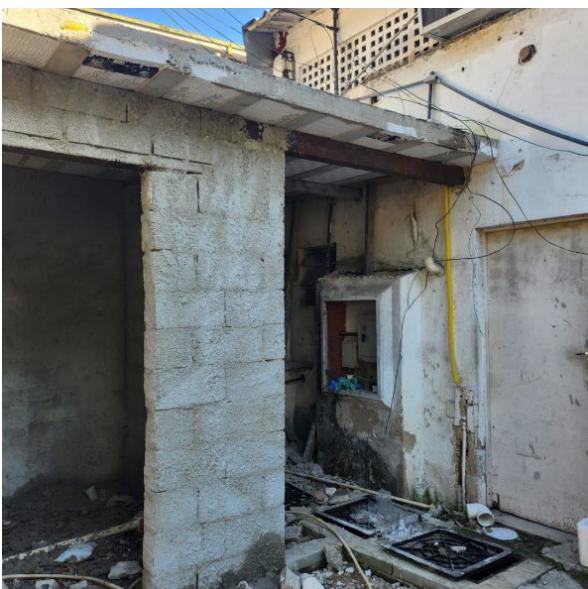
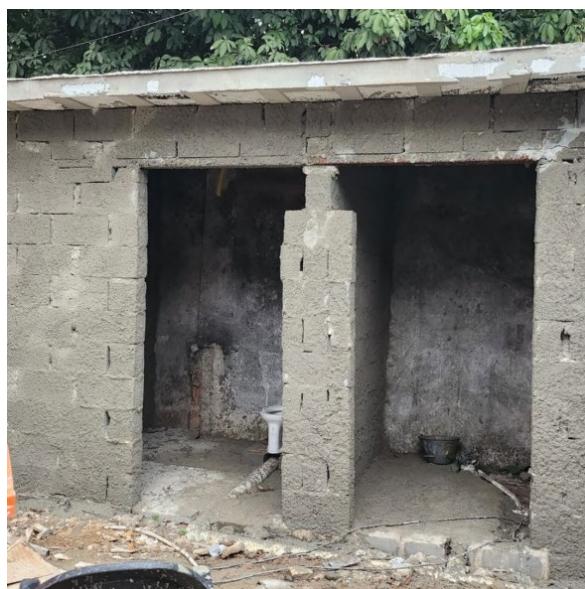
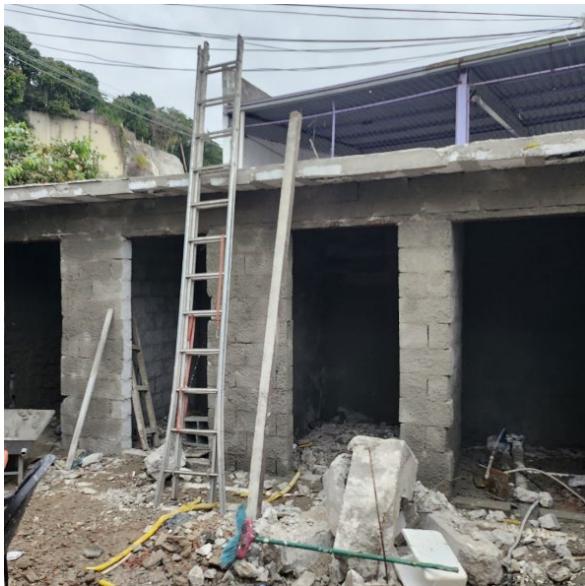
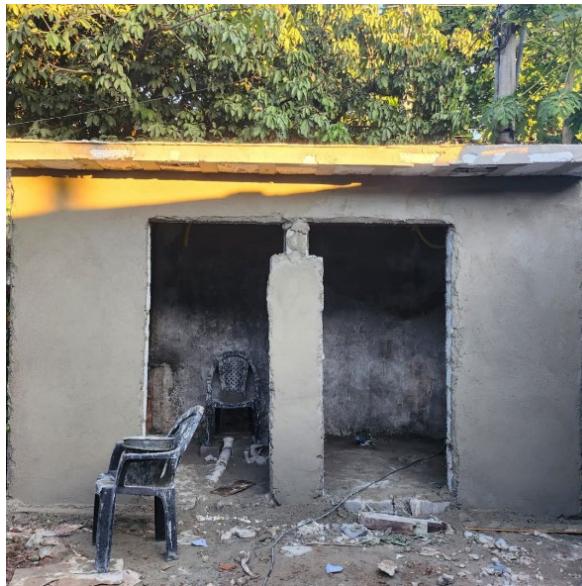
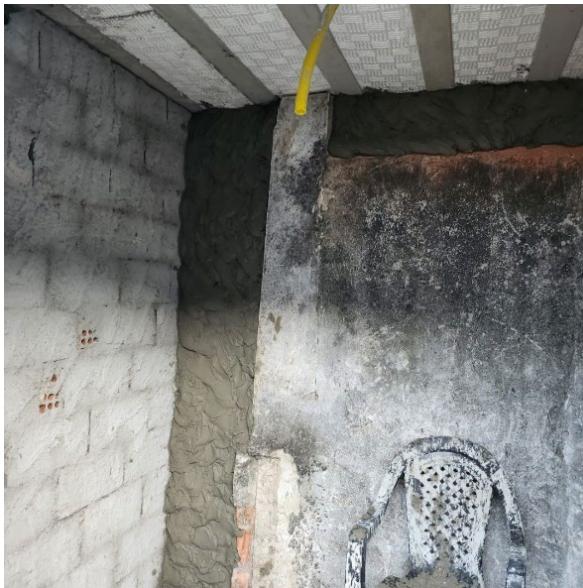
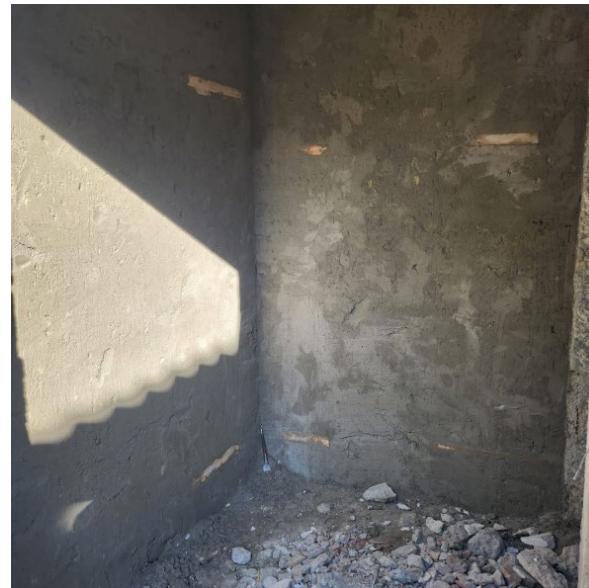
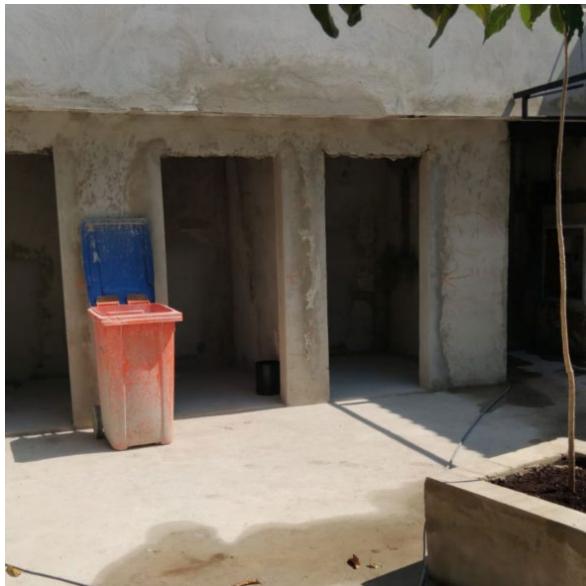
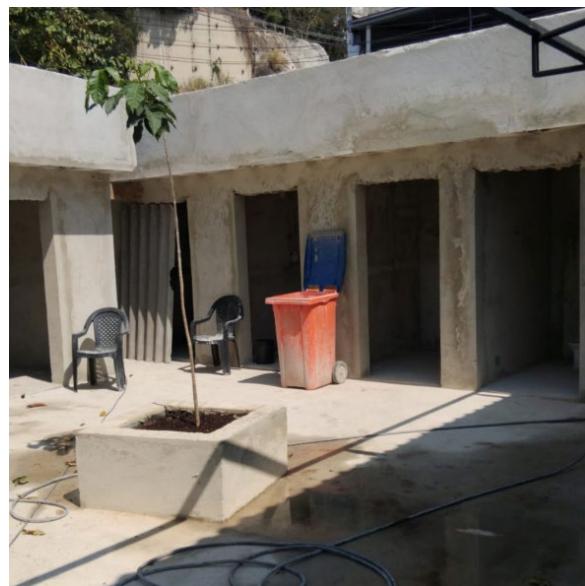
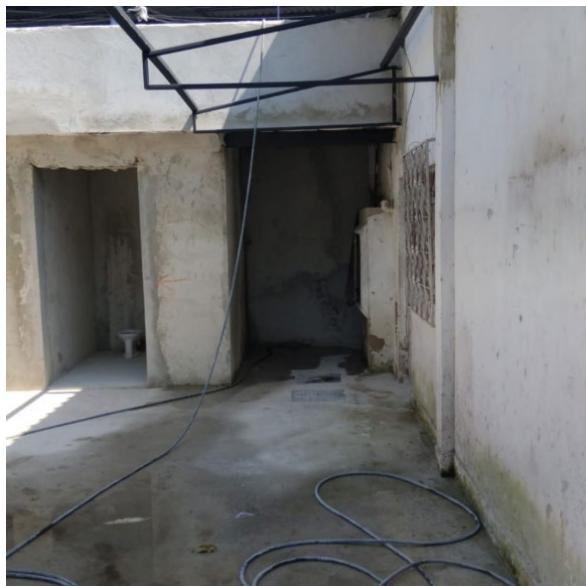
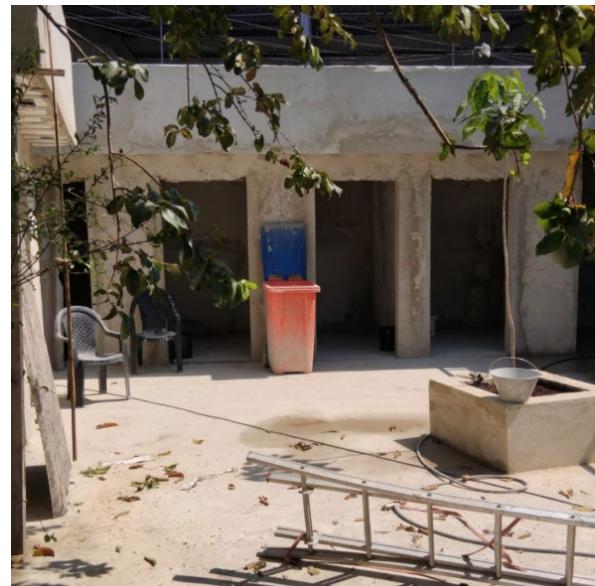
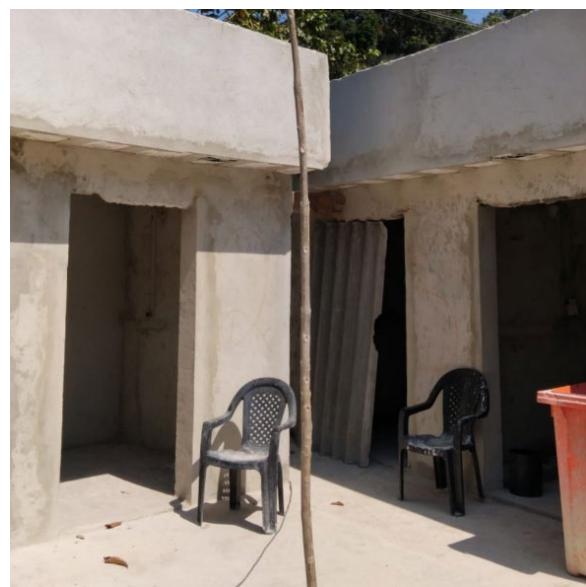
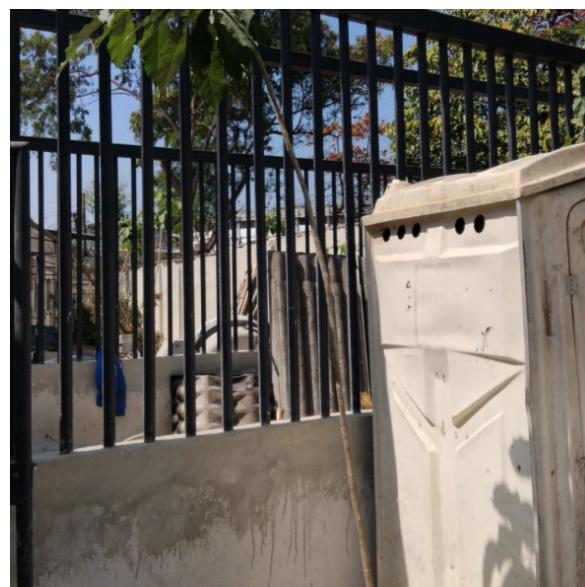
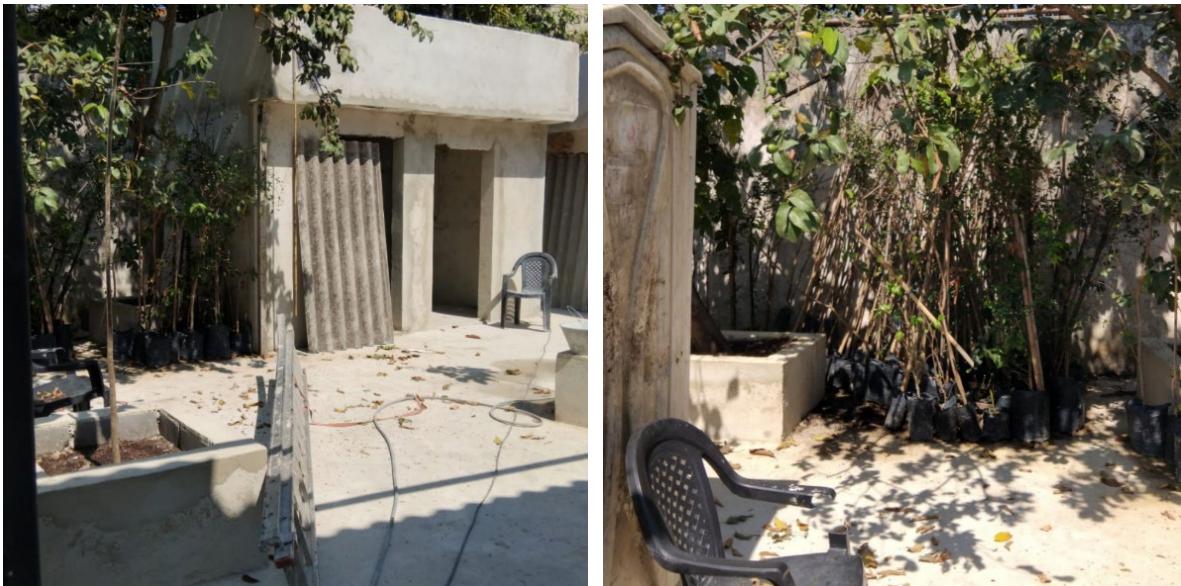
Registro Fotográfico da Situação (DURANTE):

As demais imagens abaixo comprovam a execução da fase de construção integral dos banheiros em alvenaria de blocos. A primeira imagem, em particular, exibe a estrutura de seis novos módulos de alvenaria, com aberturas de portas/janelas, reforçando que a obra foi uma construção do zero e não uma simples adequação. O ambiente ao redor (solo de terra batida, restos de material e a escada) demonstra que a obra está em pleno andamento, confirmando a aplicação dos recursos na criação da infraestrutura sanitária essencial que era inexistente.

No decorrer da execução do projeto, verificou-se a necessidade de intervenções estruturais e de infraestrutura para garantir condições adequadas de funcionamento do espaço. A área externa lateral esquerda passou por um processo de limpeza profunda, eliminando resíduos e corrigindo as irregularidades do solo, que apresentava inúmeros buracos utilizados como abrigo por roedores, comprometendo a salubridade do ambiente.

A construção dos seis novos banheiros em alvenaria de blocos foi uma necessidade imediata para suprir a ausência de infraestrutura sanitária digna. Toda a estrutura de madeira do telhado também foi integralmente substituída por uma estrutura metálica, conferindo maior estabilidade, resistência e segurança à edificação, foi feita a instalação de rede de esgoto (ligando com a rede existente), e a elevação e reestruturação do piso da área externa. As imagens acima atestam o estágio de construção em blocos de concreto e o andamento da obra, demonstrando a aplicação dos recursos na criação de infraestrutura básica essencial.

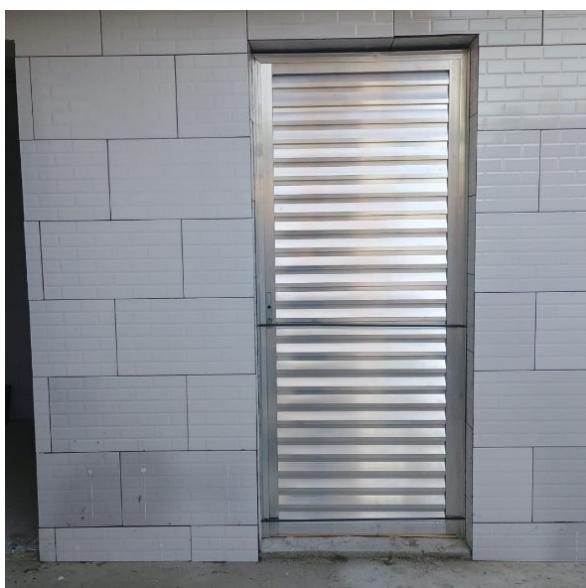
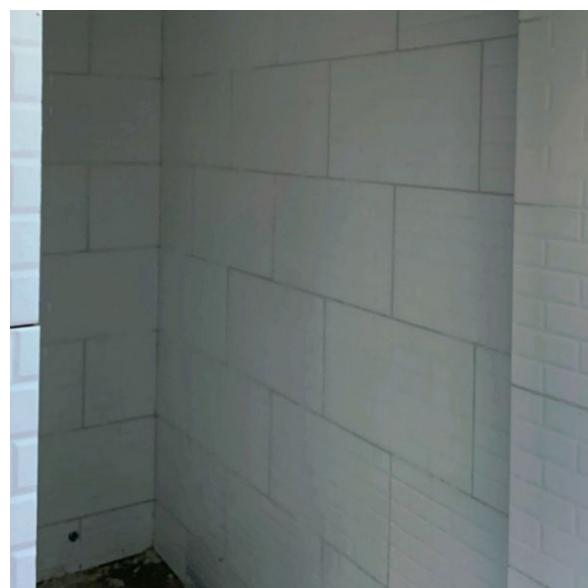
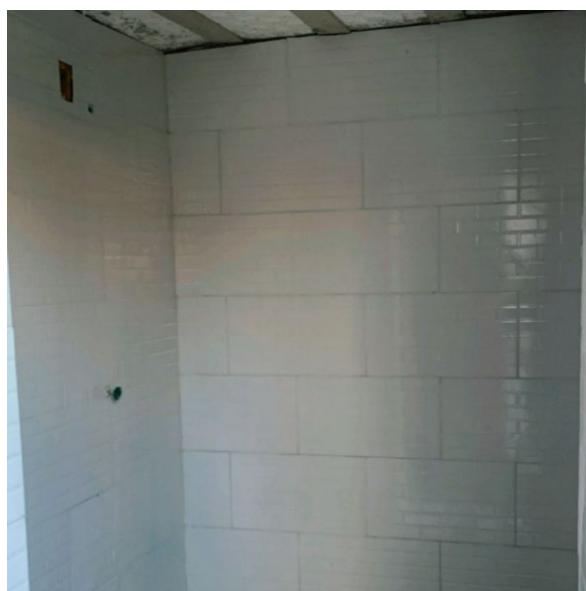
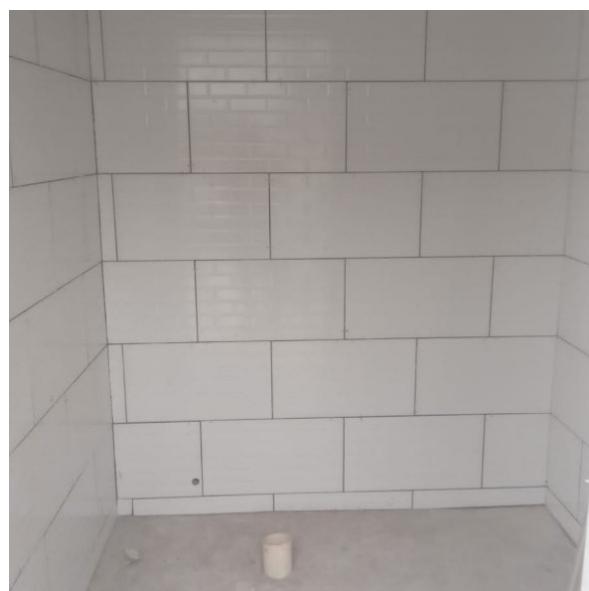
Registro Fotográfico da Situação (ATUALMENTE):

A primeira imagem abaixo demonstra a conclusão dos acabamentos essenciais. As demais fotos atestam que os seis módulos de banheiros foram integralmente revestidos com azulejos brancos, o piso foi finalizado e polido, e as portas de alumínio ventiladas foram instaladas. A área externa – lado esquerdo, antes abandonada, foi convertida em um pátio funcional com o canteiro em alvenaria rebocado e pintado, já com o plantio de uma muda, indicando que a área passou do estágio estrutural para a plena finalização do acabamento. Este estágio comprova que a área passou do caos para um ambiente estruturalmente seguro e funcional, faltando apenas a instalação das louças e ferragens.

Atualmente, o espaço apresenta-se em condição de conclusão de acabamento, passando do estado de abandono para um ambiente funcional e de alta qualidade. Os seis banheiros foram completamente revestidos com azulejo e rebocados, o piso foi concretado e polido, e as portas de alumínio (serralheria) foram instaladas, faltando apenas a colocação final das louças e metais. O canteiro central em alvenaria para paisagismo foi finalizado, preparando a área para a convivência. Este estágio comprova que a área está estruturalmente segura, salubre e pronta para a instalação dos itens finais.

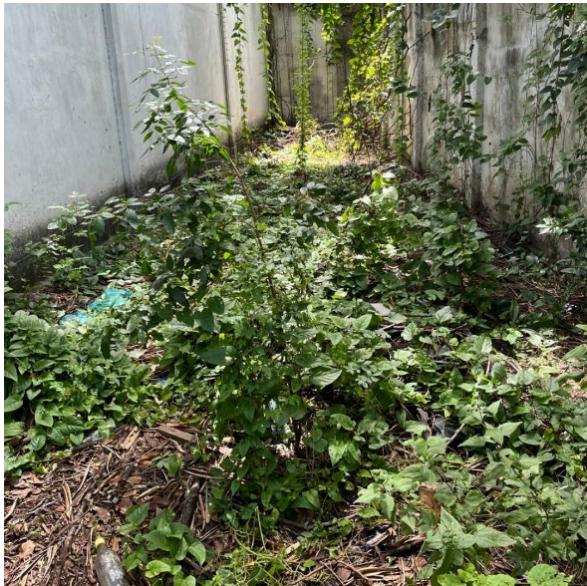
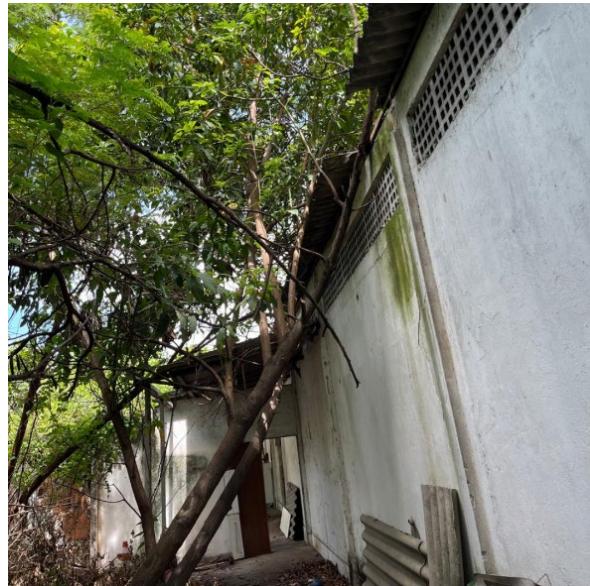
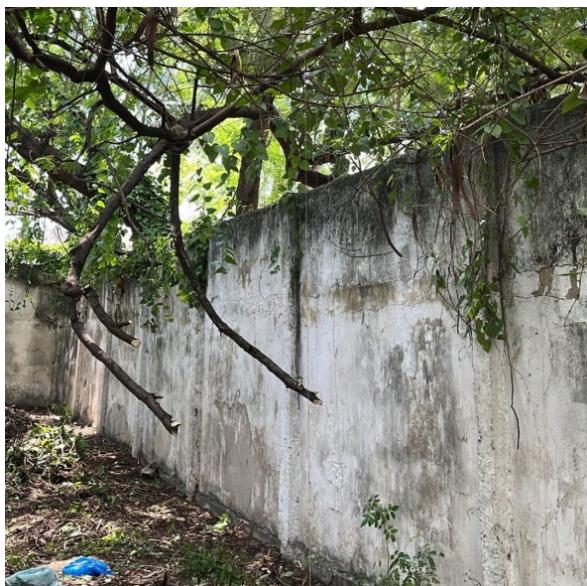
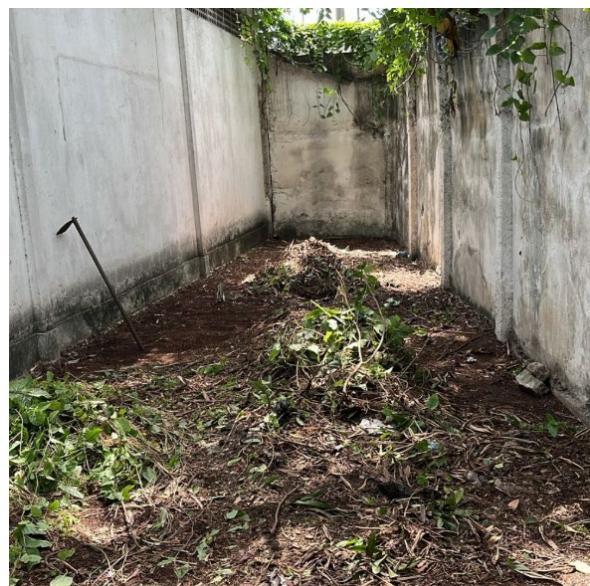
As demais imagens abaixo comprovam a situação de abandono e insalubridade da área externa direita antes das intervenções do INTAS. A área, que deveria ser de convivência, exibe: grande volume de lixo (embalagens, garrafas, galões químicos) acumulado junto a um muro, configurando risco sanitário e de contaminação; vegetação densa e desordenada invadindo muros, estruturas de telhado precárias, muros externos degradados, com infiltrações, manchas de mofo e rachaduras evidentes.

Assim como na área externa esquerda, verificou-se que toda a área externa direita se encontrava em condições extremamente precárias. Havia acúmulo expressivo de lixo e mato por toda a extensão, além de árvores com crescimento desordenado, que provocavam rachaduras no solo, invadiam o espaço destinado à cobertura e comprometiam a estabilidade do muro, deixando-o vulnerável.

Constatou-se ainda a presença de acúmulo de areia, que havia se transformado em abrigo para baratas de diversas espécies, ratos e outros insetos peçonhentos, agravando o cenário de insalubridade e abandono. As imagens acima comprovam a urgência da intervenção para garantir a segurança e salubridade.

Este cenário atestava a necessidade de intervenção emergencial de limpeza e construção estrutural para mitigar riscos de segurança e garantir o saneamento básico do local, que se encontrava totalmente impróprio para uso.

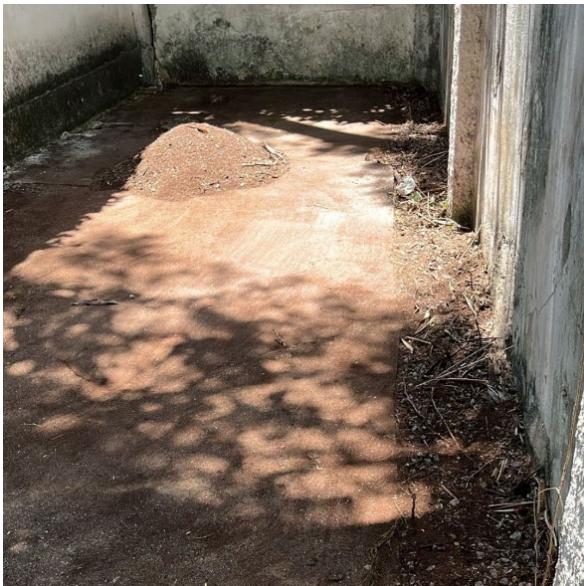
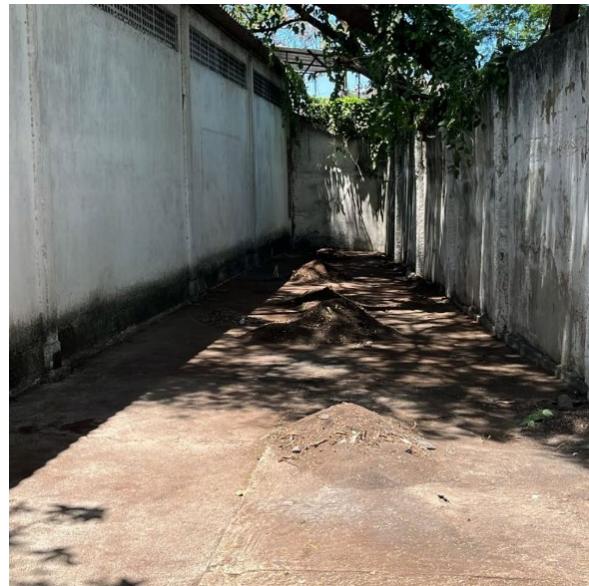
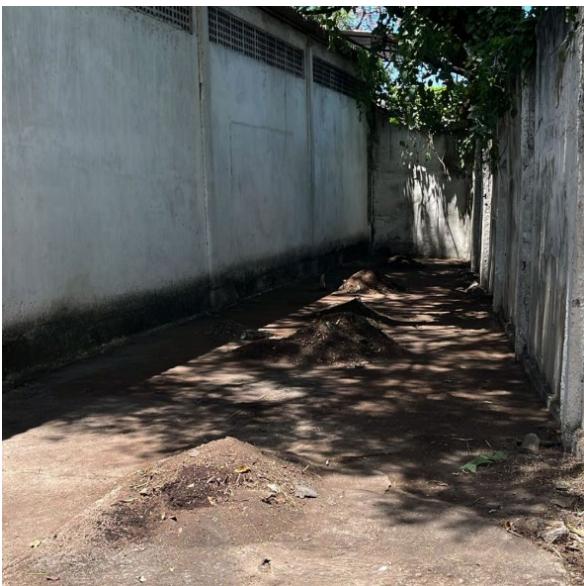
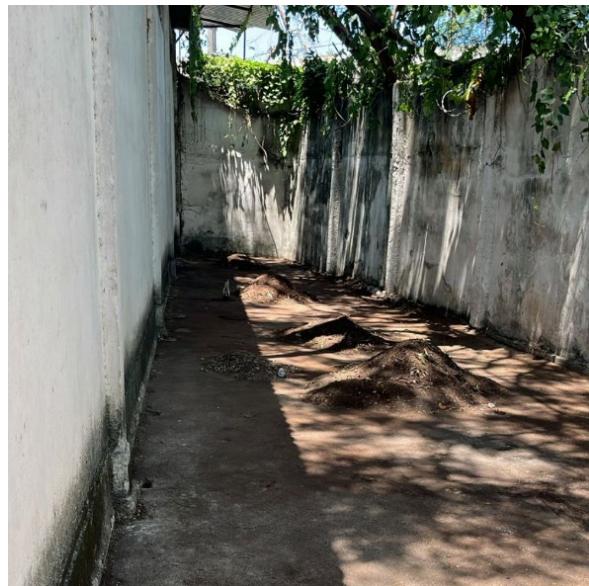
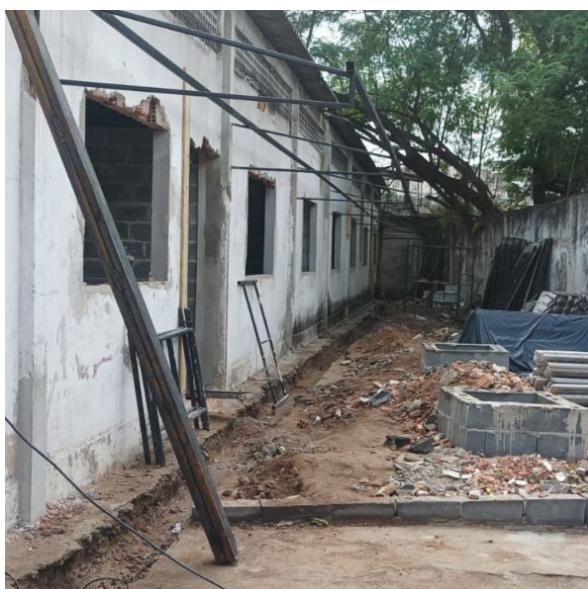
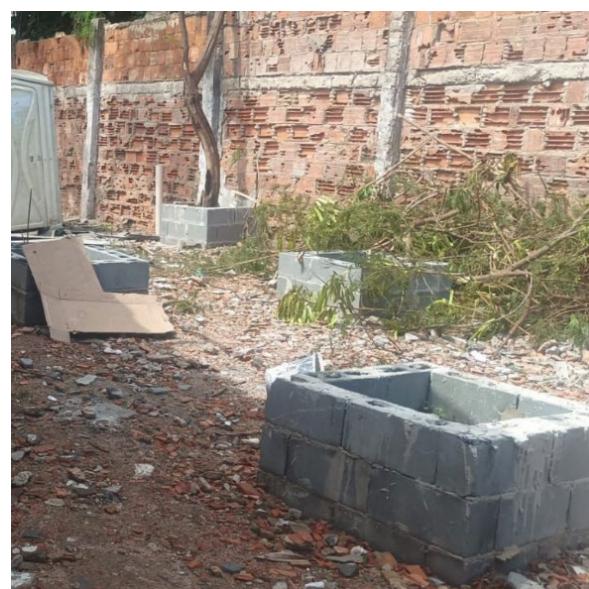
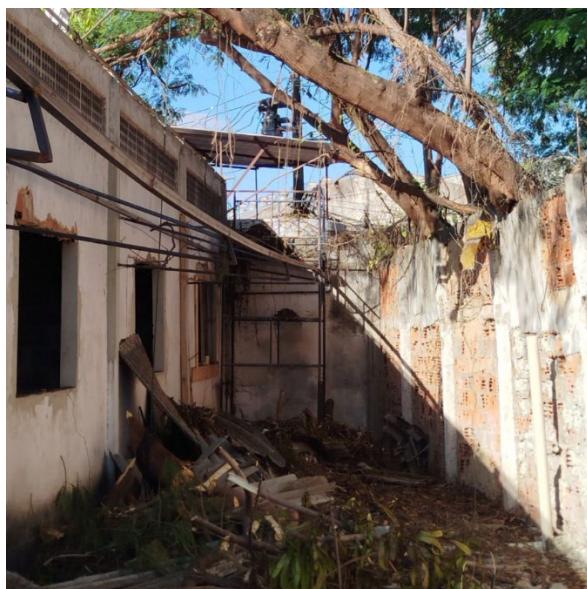
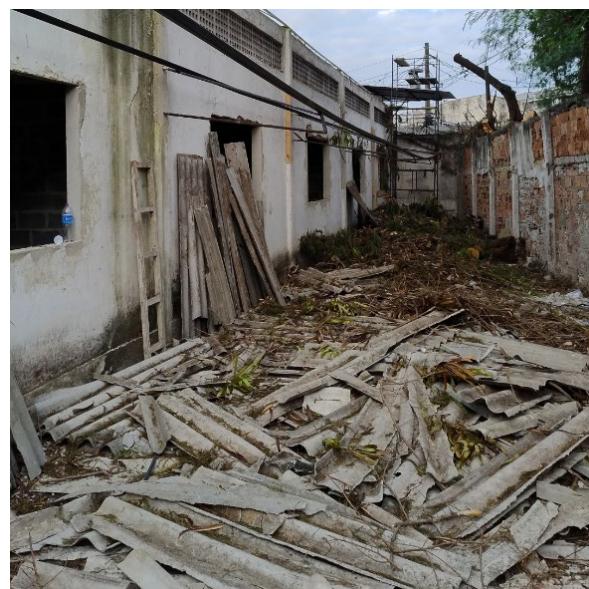
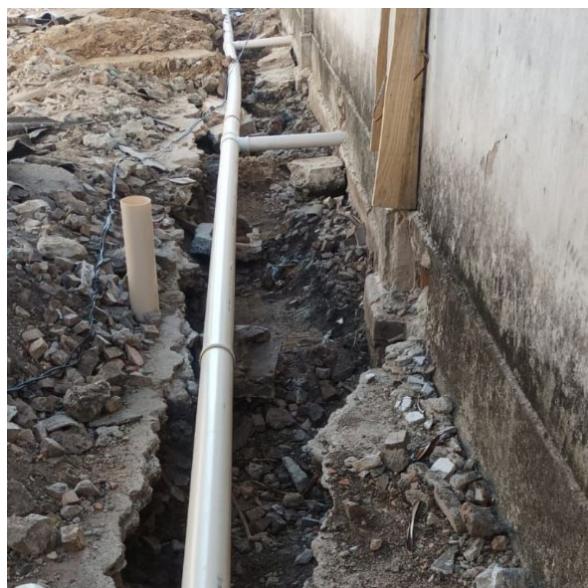
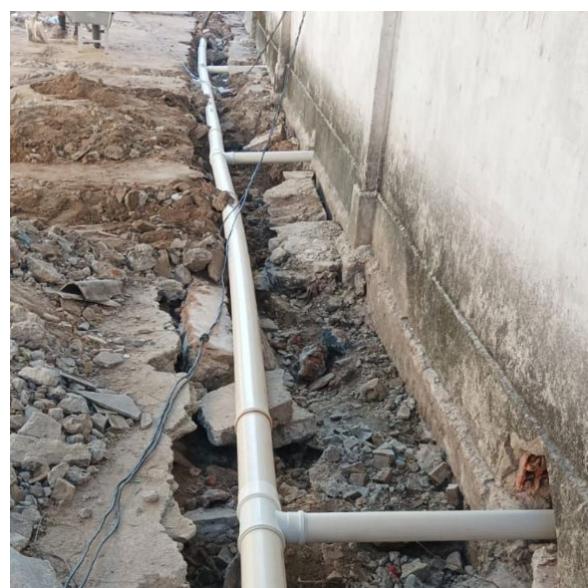
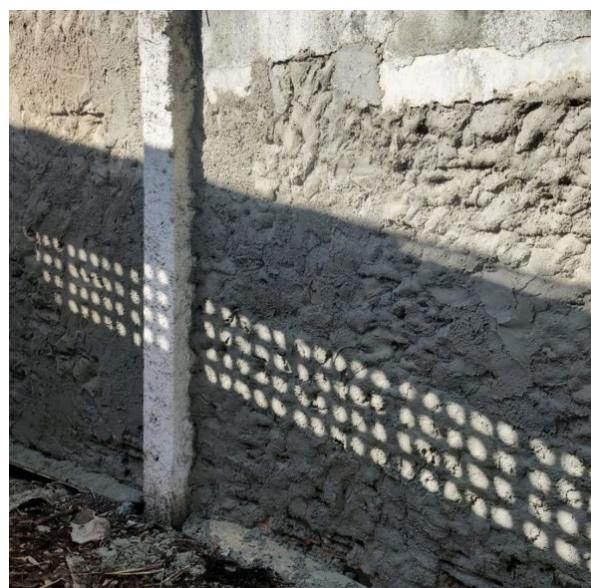
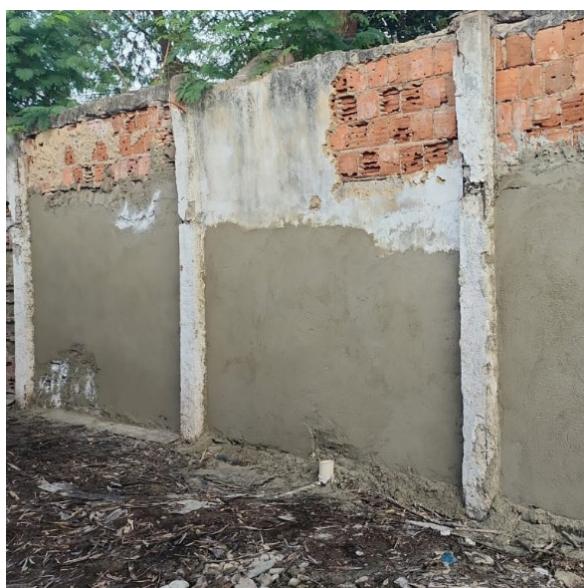
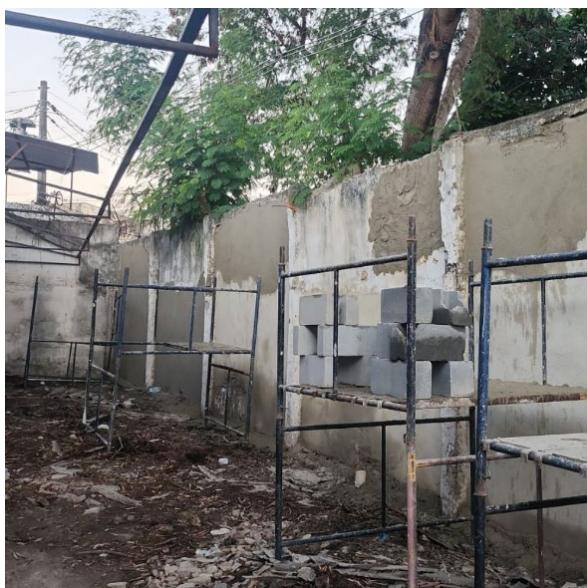
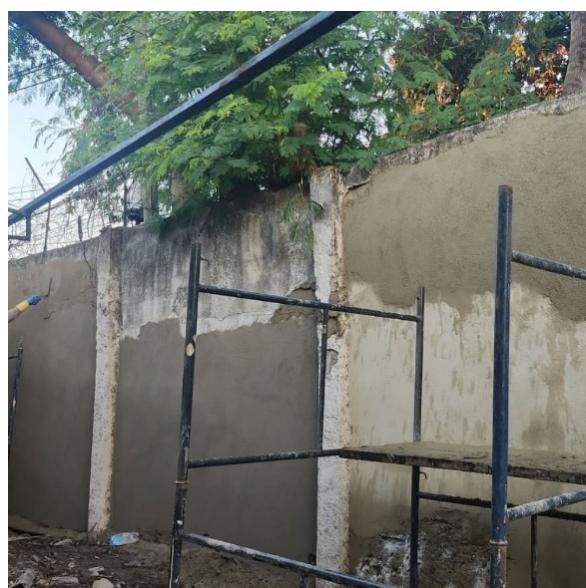
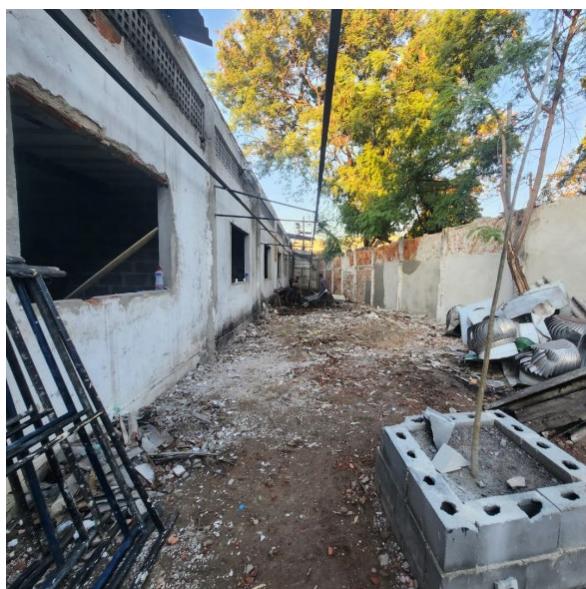
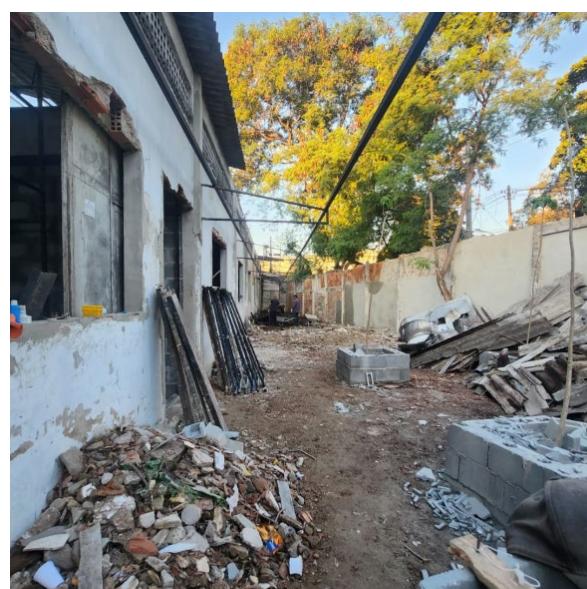
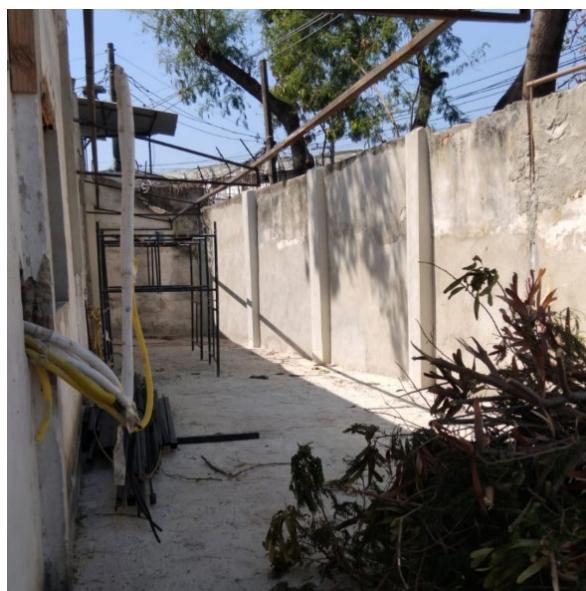
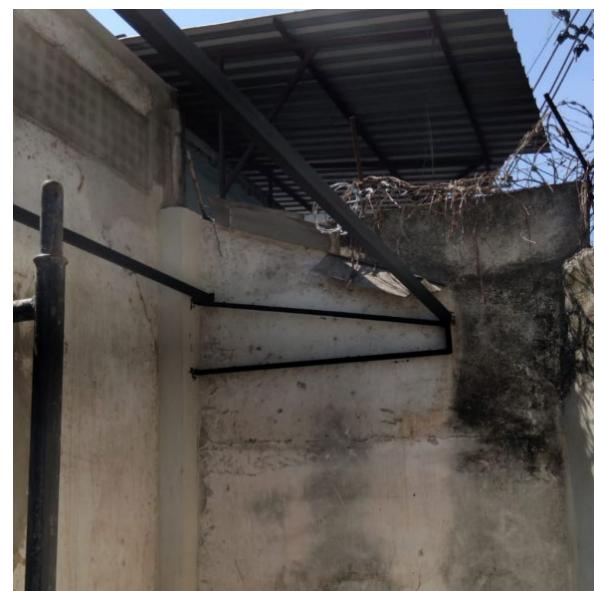
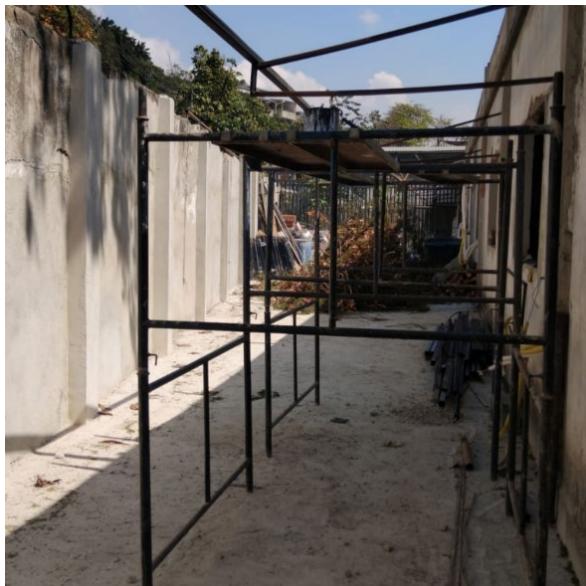
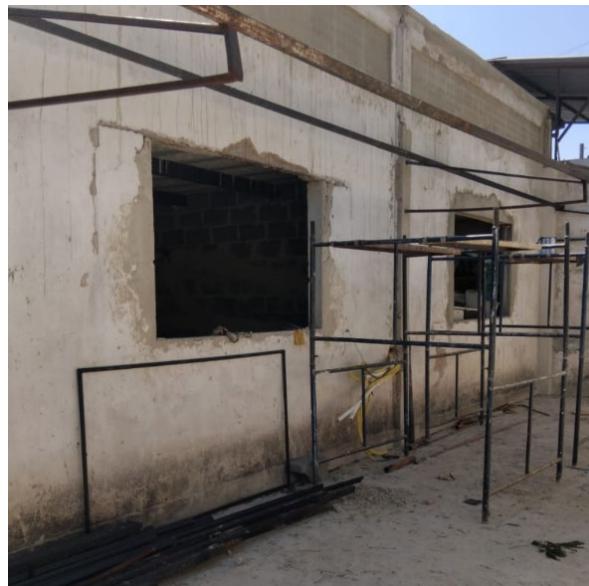
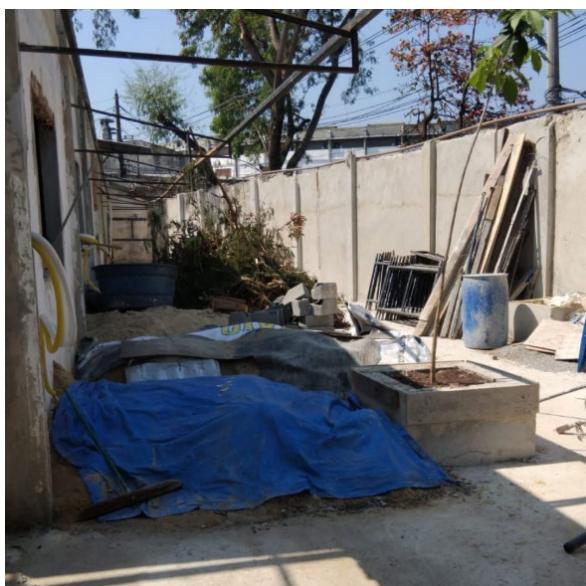
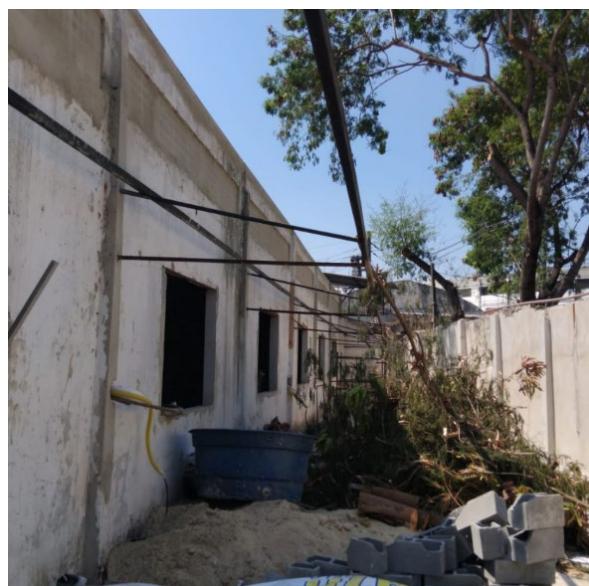
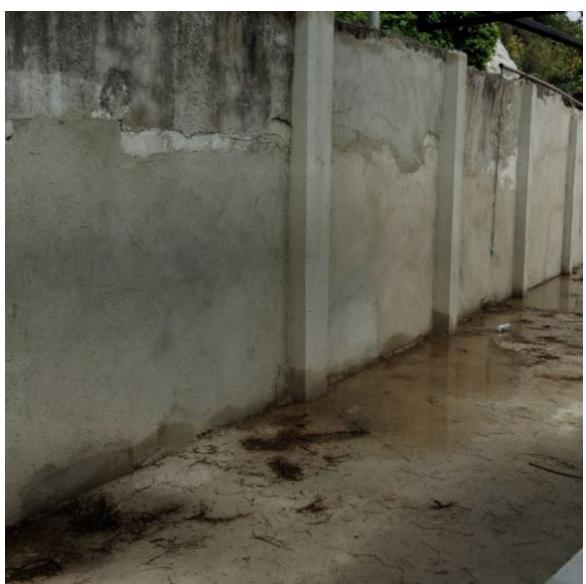
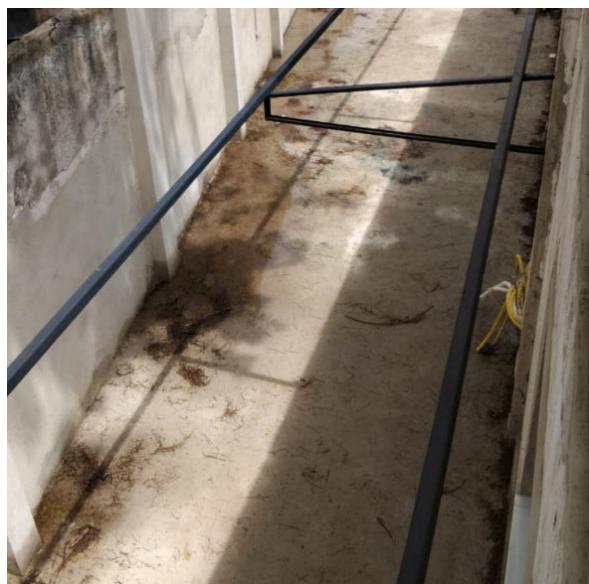
As imagens abaixo comprovam a fase inicial de saneamento e estruturação. As fotos demonstram: o solo após limpeza profunda, com a remoção da vegetação e lixo acumulado; a instalação da estrutura metálica para a nova cobertura, substituindo o madeiramento precário; a abertura de valas para a instalação da rede de esgoto e tubulação, que era inexistente; e o reforço dos muros, com a remoção do reboco comprometido para a aplicação da nova estrutura. Este estágio atesta a aplicação emergencial e estratégica dos recursos para resolver os problemas de saneamento e estabilidade estrutural.

Durante a execução do projeto, foi realizada a limpeza completa da área externa direita, removendo todo o lixo e a terra acumulada no local. Constatou-se a necessidade de poda das árvores, cujos galhos desordenados ofereciam risco à integridade do solo, das estruturas e à saúde das pessoas que frequentavam e trabalhavam na área.

Todos os muros foram submetidos a reparos extensivos, praticamente reconstruídos, considerando que a maioria apresentava inclinação devido à falta de manutenção e ao crescimento irregular das árvores, que avançavam para dentro do galpão. Os muros foram raspados, embolsados e alinhados, conferindo maior firmeza e estabilidade.
