Relatório de Execução do Objeto

Termo de Colaboração N°01/2024 – CONVERJ

ELAS GERAM

CAPACITANDO MULHERES PARA O DESENVOLVIMENTO LOCAL

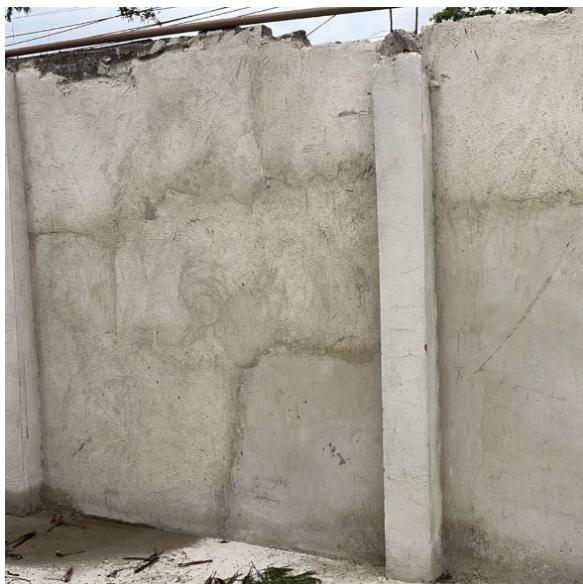
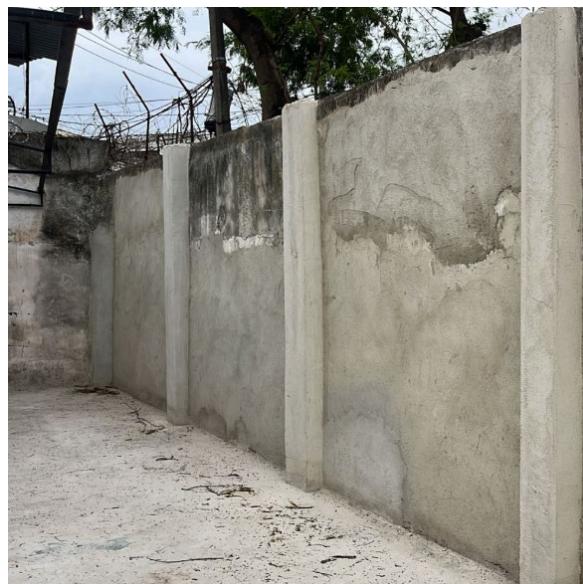
As imagens atestam o estágio de conclusão estrutural e de saneamento da área externa direita. O piso totalmente concretado e polido, eliminando o risco de roedores e infiltrações; os muros externos completamente rebocados, alinhados e reforçados com pilares de concreto e a estrutura metálica de cobertura totalmente instalada e chumbada, garantindo o suporte para as futuras telhas. Este estágio de execução, que incluiu o saneamento básico com a instalação de rede de esgoto e tubulação, transforma a área, antes insalubre e abandonada, em um espaço seguro e estruturalmente apto ao uso. Faltam apenas o acabamento final e a colocação das telhas da cobertura.

Atualmente, a área externa direita encontra-se completamente revitalizada, apresentando condições adequadas para o uso seguro e funcional dentro do projeto. Todo o espaço passou por limpeza e manutenção completas, com remoção de resíduos, nivelamento do solo e instalação de contrapiso e concreto polido, eliminando definitivamente abrigos para roedores e insetos.

As árvores foram devidamente podadas e organizadas, proporcionando maior segurança e harmonia ao ambiente. Os muros foram totalmente reparados, alinhados e reforçados, garantindo estabilidade estrutural e proteção à área.

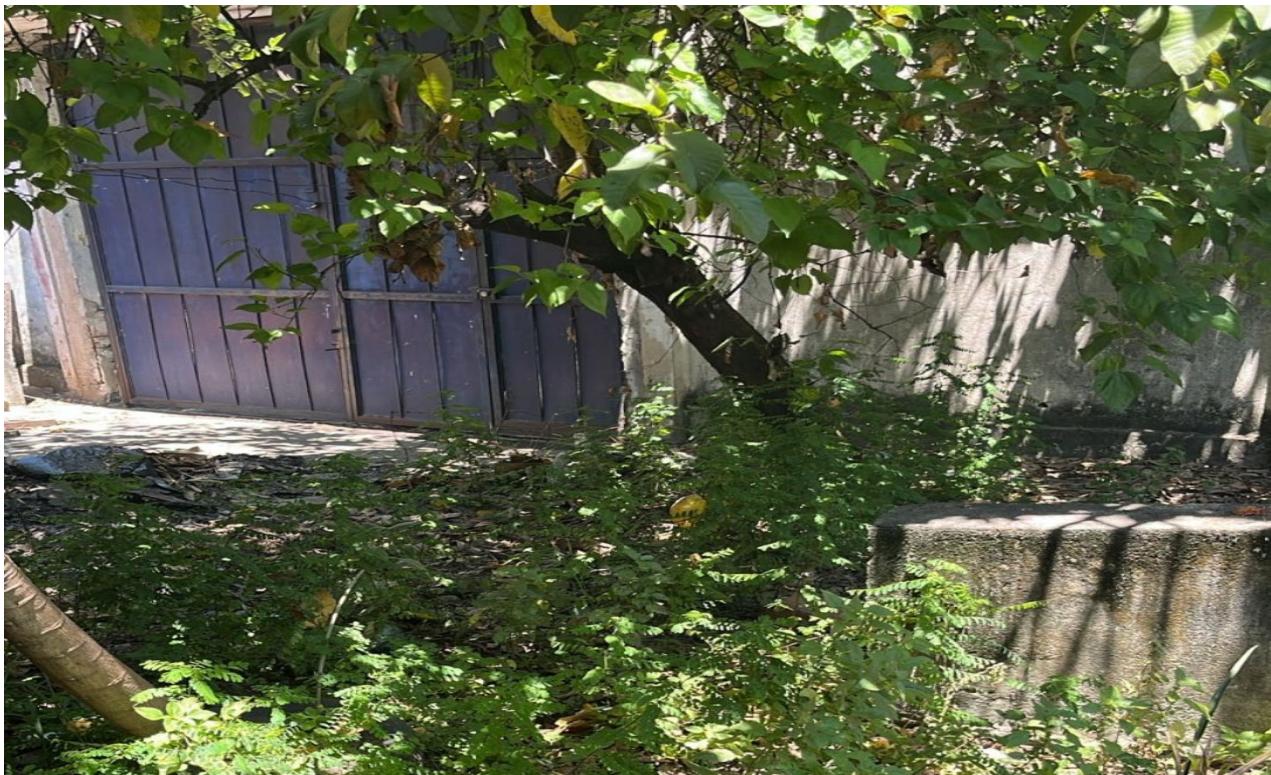
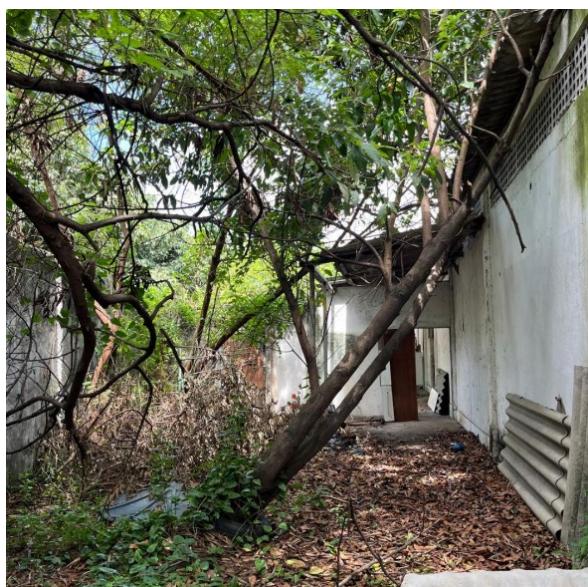
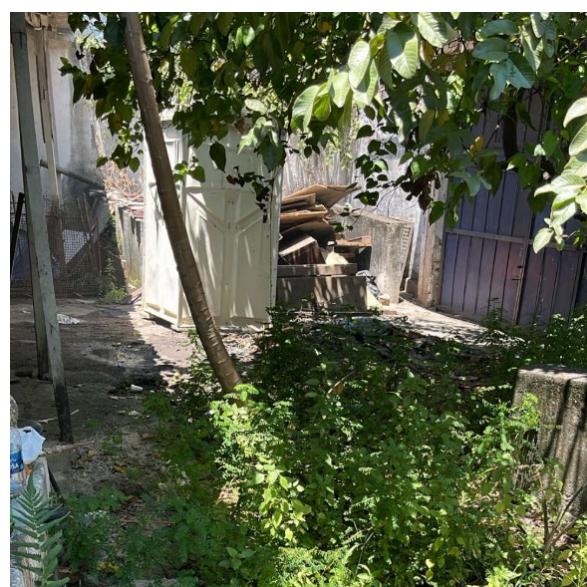
A primeira imagem comprova a situação crítica do hall de entrada, evidenciando: o mato e a vegetação desordenada na frente do portão; o portão principal desgastado (cor azul escura) e com sinais de falta de manutenção, comprometendo a segurança e o acesso; e a presença de estruturas abandonadas/lixo na lateral.

Este cenário, marcado pelo acúmulo de lixo, mato e solo irregular, atesta que a área de entrada estava em condições extremamente precárias, propiciando a proliferação de roedores e insetos, comprometendo o acesso e a funcionalidade, o que justificou a intervenção imediata de requalificação e saneamento.

A área de entrada do galpão encontrava-se em condições extremamente precárias, com acúmulo significativo de lixo e mato, configurando um ambiente propício à proliferação de roedores e insetos. O solo apresentava irregularidades, exigindo raspagem, nivelamento e remoção de resíduos para garantir segurança e acessibilidade.

Além disso, estavam presentes paredes inacabadas que dificultavam a locomoção no local, bem como sinais de desgaste e necessidade de reparos no portão principal, comprometendo o acesso e a funcionalidade do espaço. Observou-se ainda a presença de áreas alagadiças em períodos de chuva e um aspecto geral de abandono prolongado, reforçando a necessidade de intervenções estruturais e de limpeza.

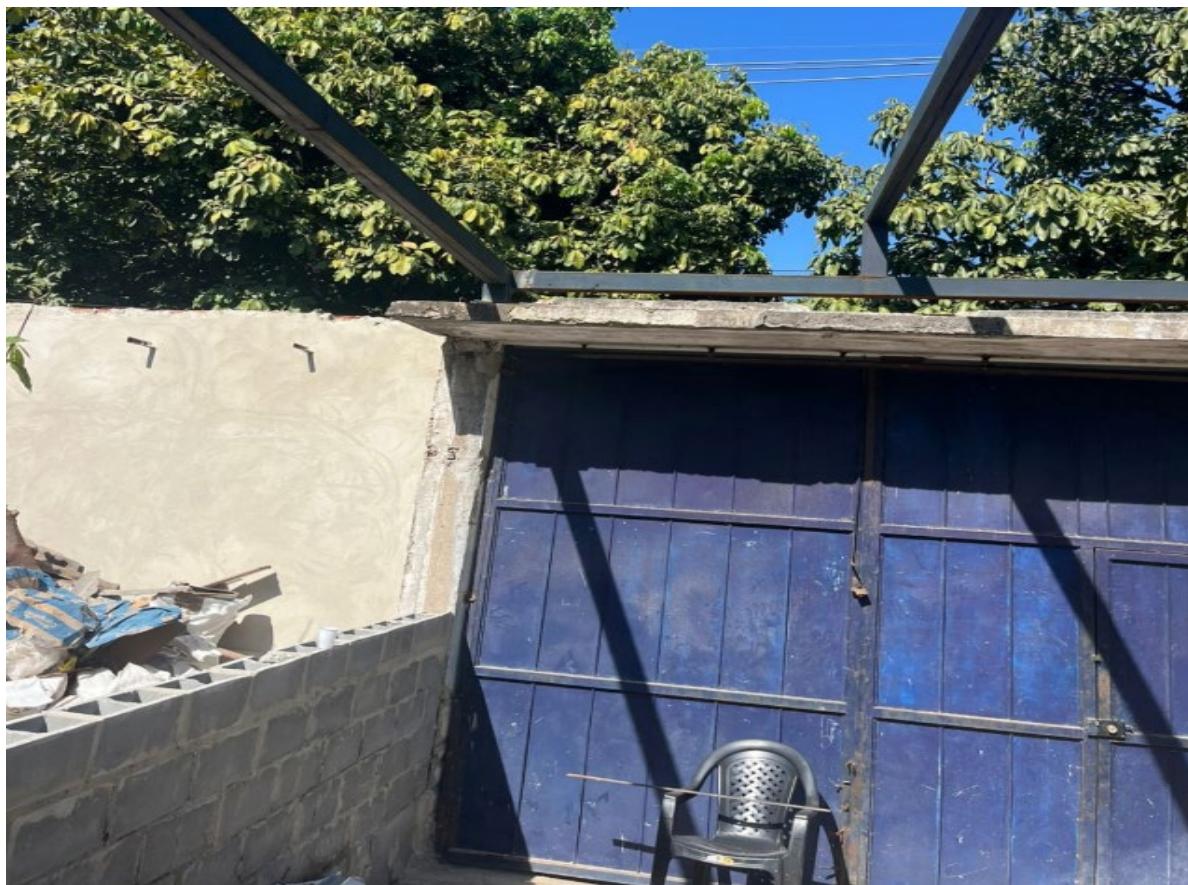
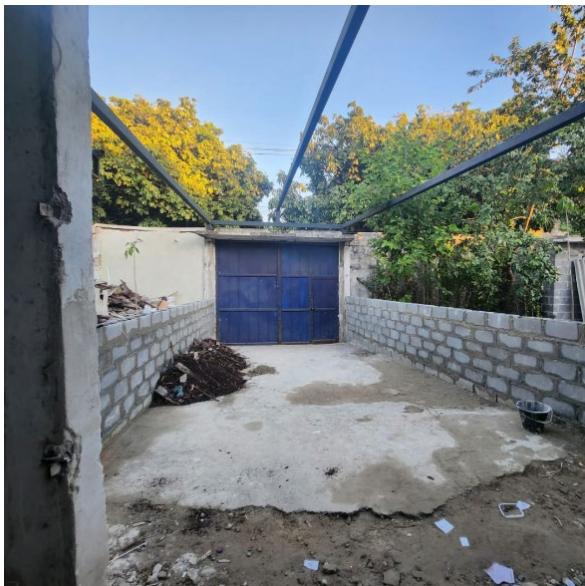
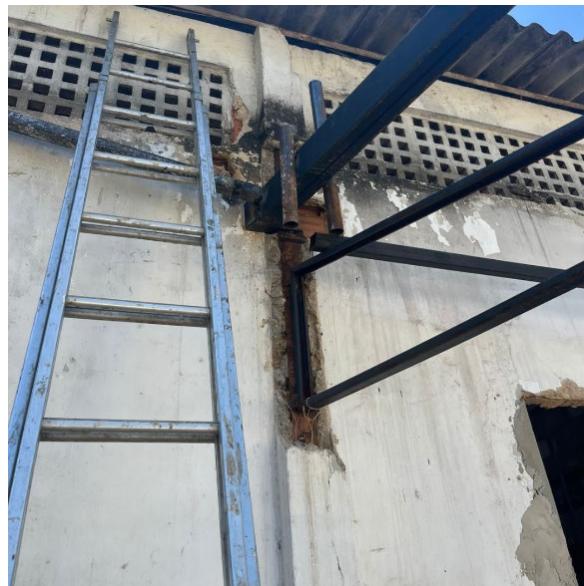
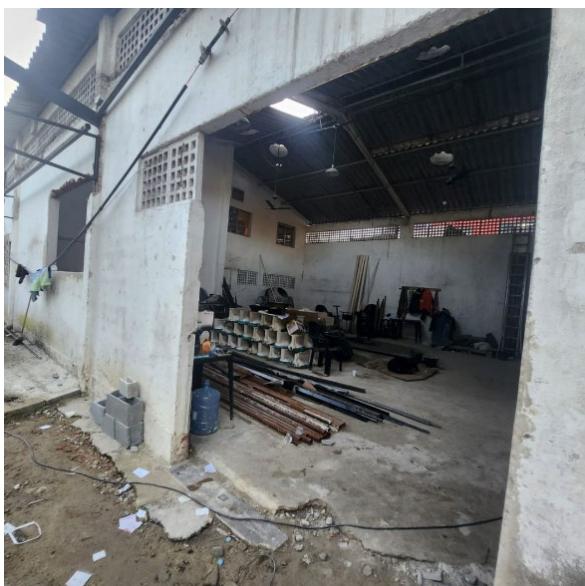
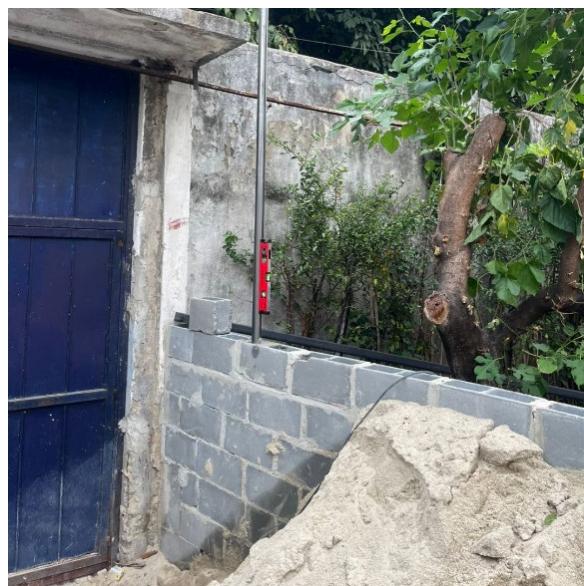
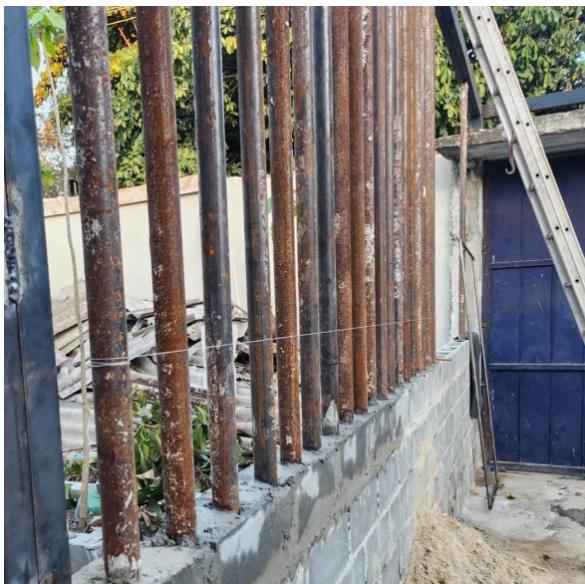
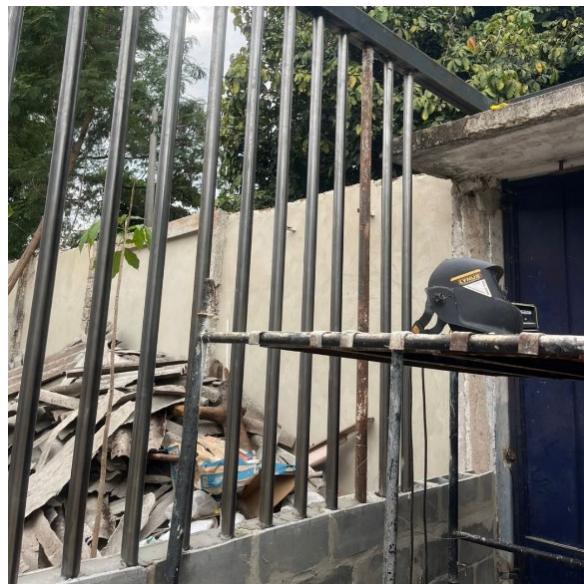
Registro Fotográfico da Situação (DURANTE):

As Imagens abaixo comprovam a fase de estruturação e segurança do hall de entrada. O reforço dos muros laterais com blocos de alvenaria e reboco, a instalação da estrutura metálica de cobertura na entrada, a construção de paredes de contenção em blocos para separação dos espaços externos, e a instalação de grades de ferro, acima dos muros de bloco, garantindo o controle de acesso e a segurança do patrimônio. O portão principal, já está ladeado pelas novas estruturas de alvenaria e metal, indicando o estágio avançado da requalificação.

Durante a execução do projeto, foram realizadas diversas intervenções para estruturar e organizar a entrada do galpão, o portão principal foi reforçado com solda, garantindo maior resistência e segurança no acesso. Paralelamente, foi instalada uma estrutura metálica para o telhado na entrada, proporcionando cobertura adequada e proteção contra intempéries.

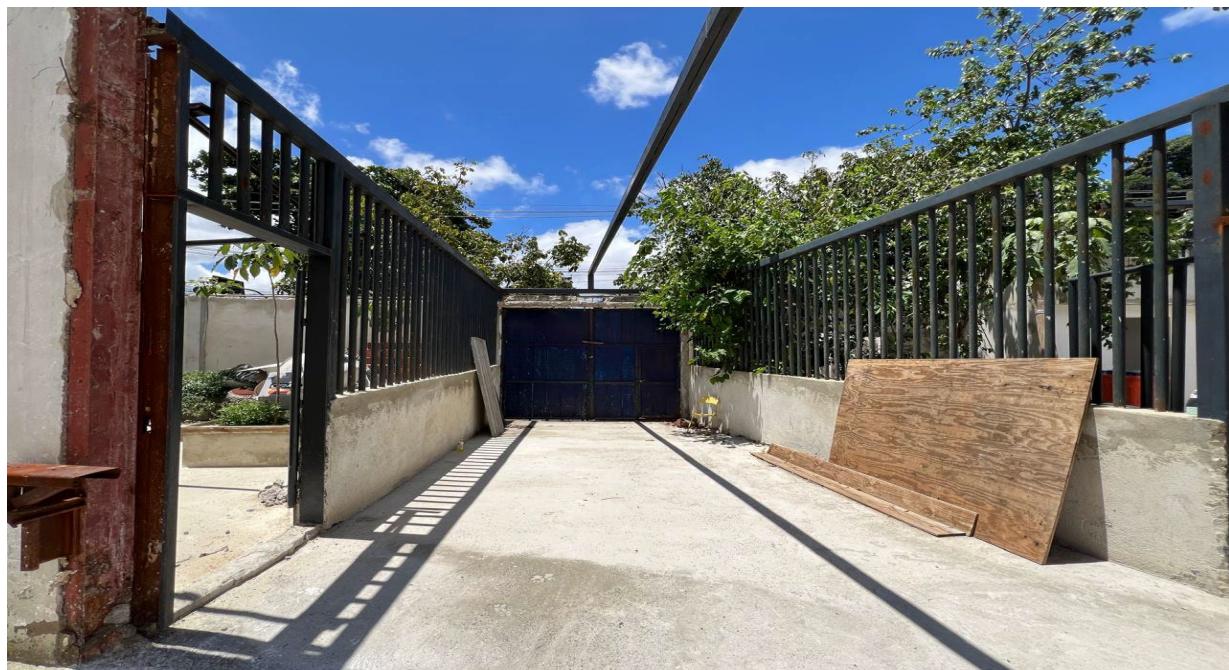
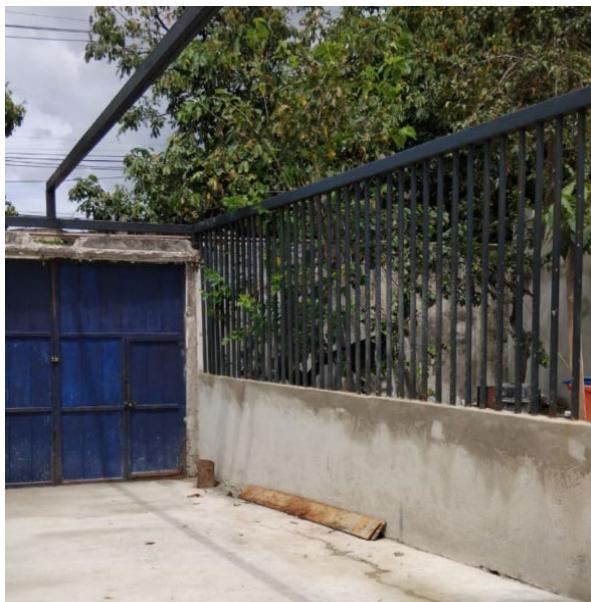
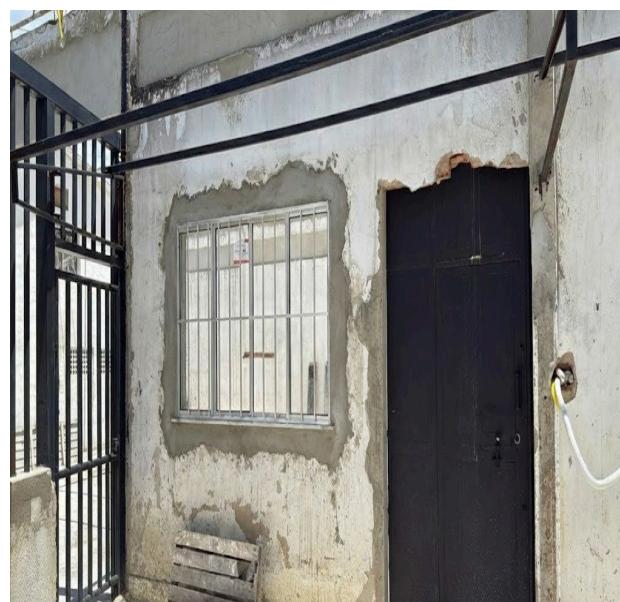
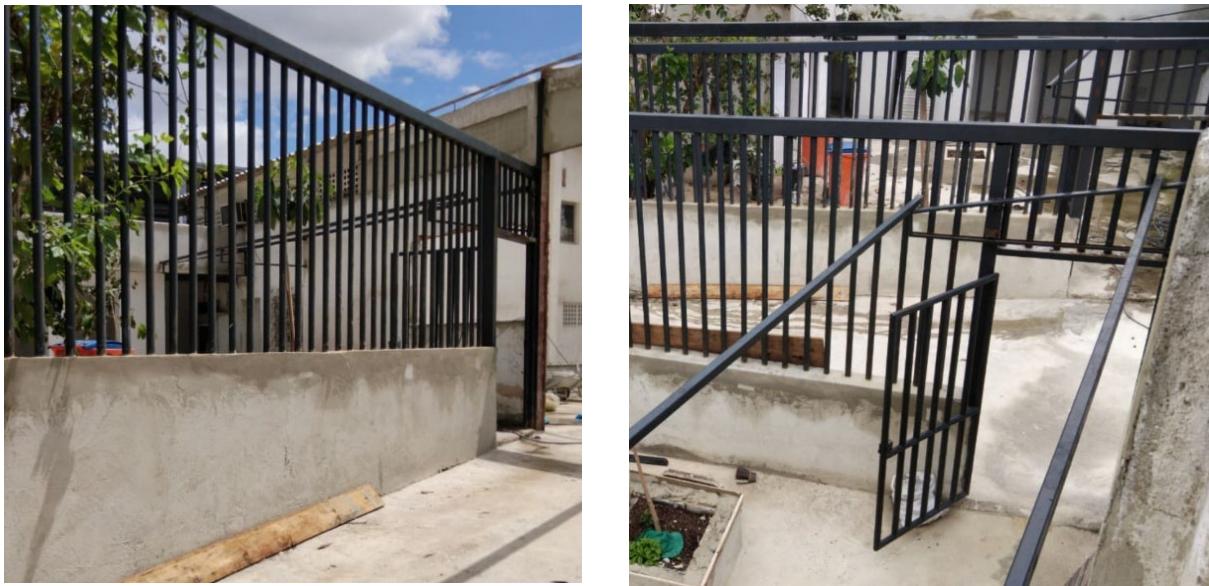
Registro Fotográfico da Situação (ATUALMENTE):

As Imagens atestam o estágio de conclusão de segurança e estruturação do hall de entrada. O piso concretado e nivelado, eliminando irregularidades e risco de alagamentos; a instalação das grades de ferro (serralheria) pintadas de preto, garantindo o controle de acesso e a segurança perimetral; e a estrutura metálica de cobertura totalmente montada, fornecendo a proteção contra intempéries. Este estágio demonstra que a área de entrada está totalmente revitalizada, segura e funcional, faltando apenas a colocação das telhas na cobertura para a plena funcionalidade.

Atualmente, a entrada do galpão encontra-se totalmente revitalizada, segura e funcional, oferecendo acesso organizado às áreas externas esquerda e direita. O portão principal, reforçado com solda, garante maior resistência e proteção no acesso diário de pessoas, equipamentos e materiais.

A estrutura metálica instalada para o telhado proporciona cobertura adequada, protegendo o espaço contra intempéries e melhorando a durabilidade da entrada. O muro de bloco de 1,5 metro, construído para delimitar as áreas, encontra-se firme e estável, complementado pelas grades superiores de tubos de 18 polegadas, que asseguram funcionalidade, controle de acesso e segurança, mantendo a visibilidade entre as áreas.

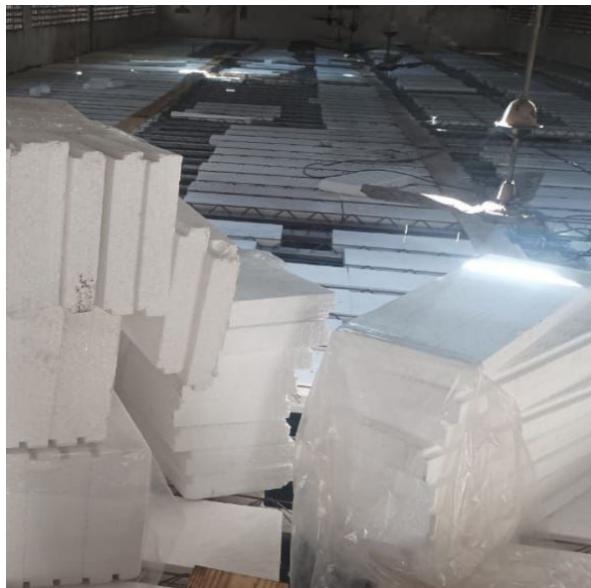
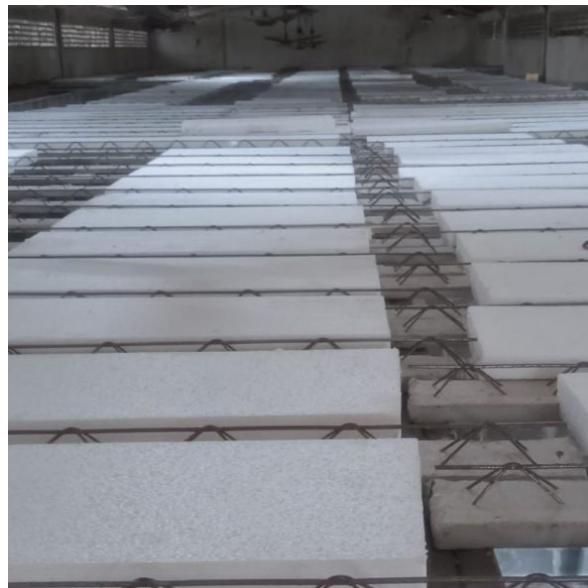
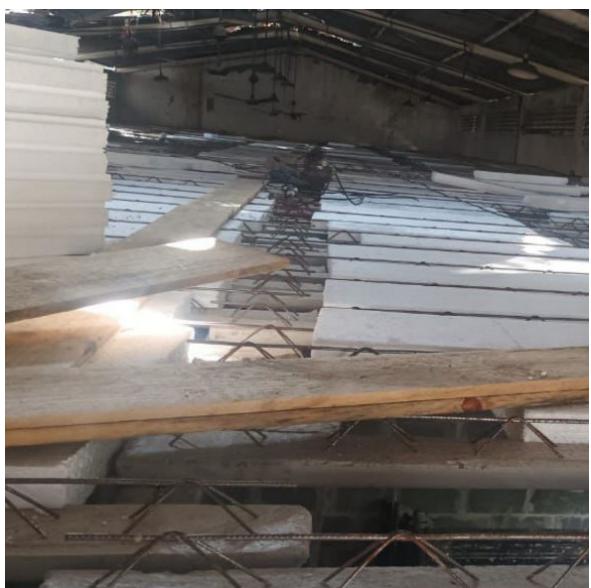
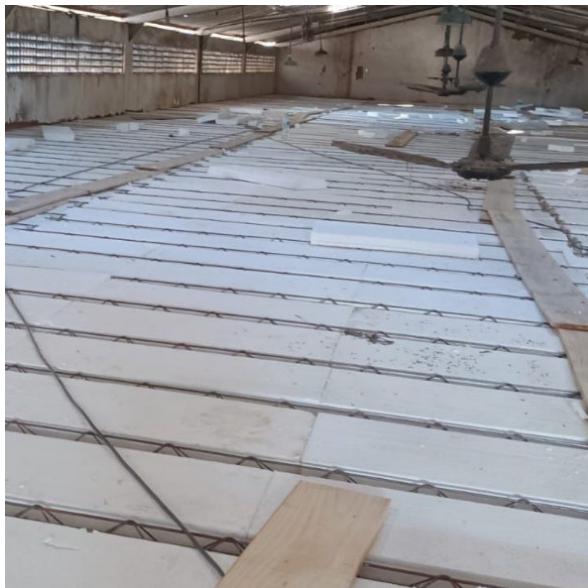
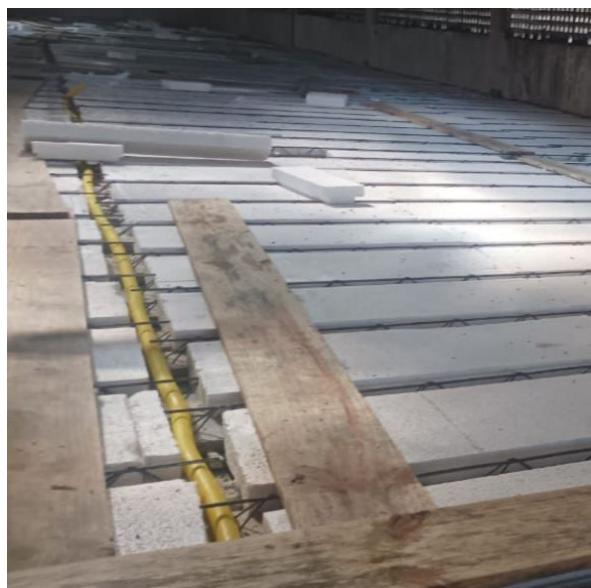
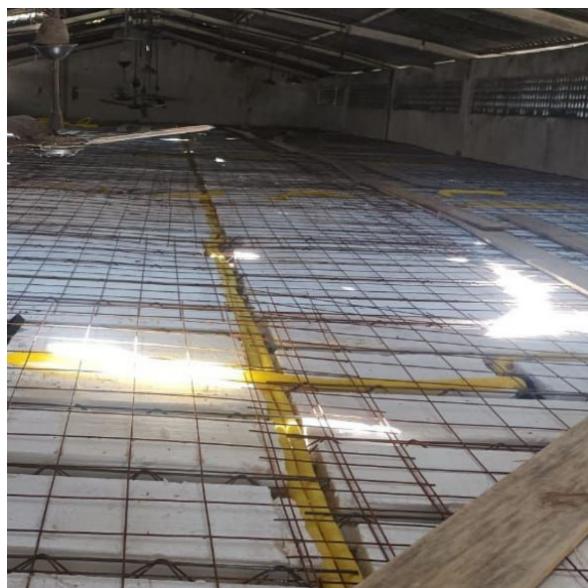
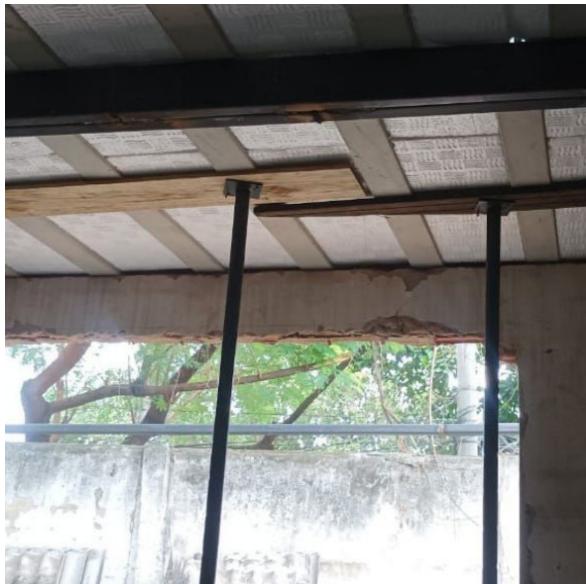
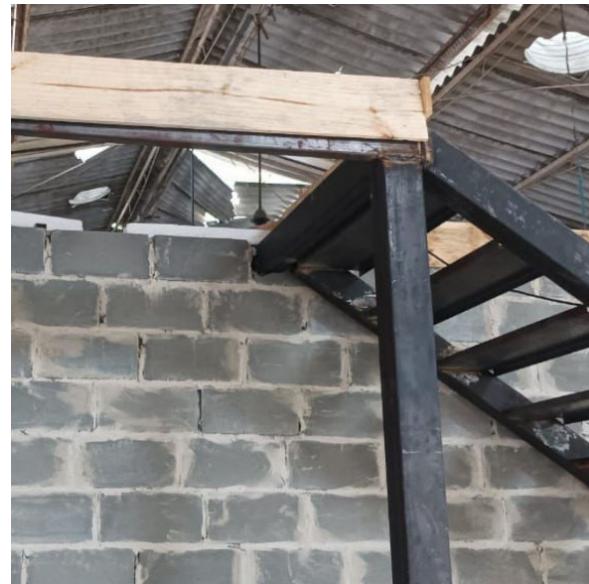
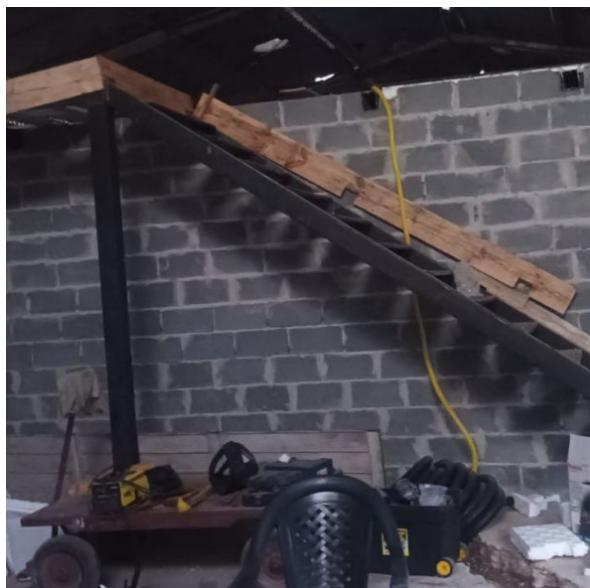
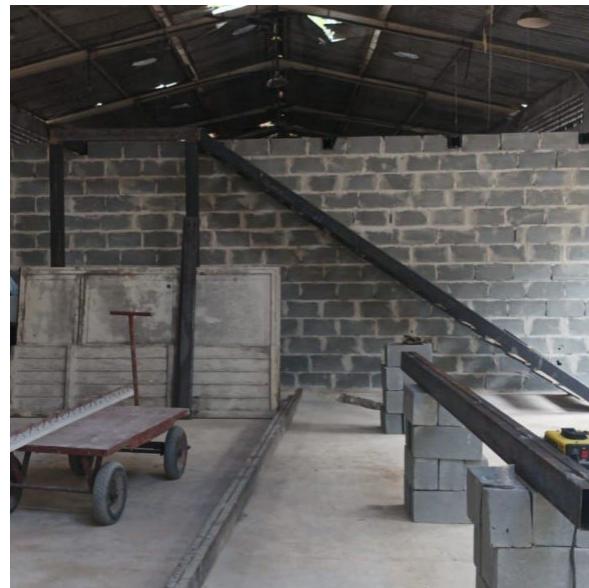
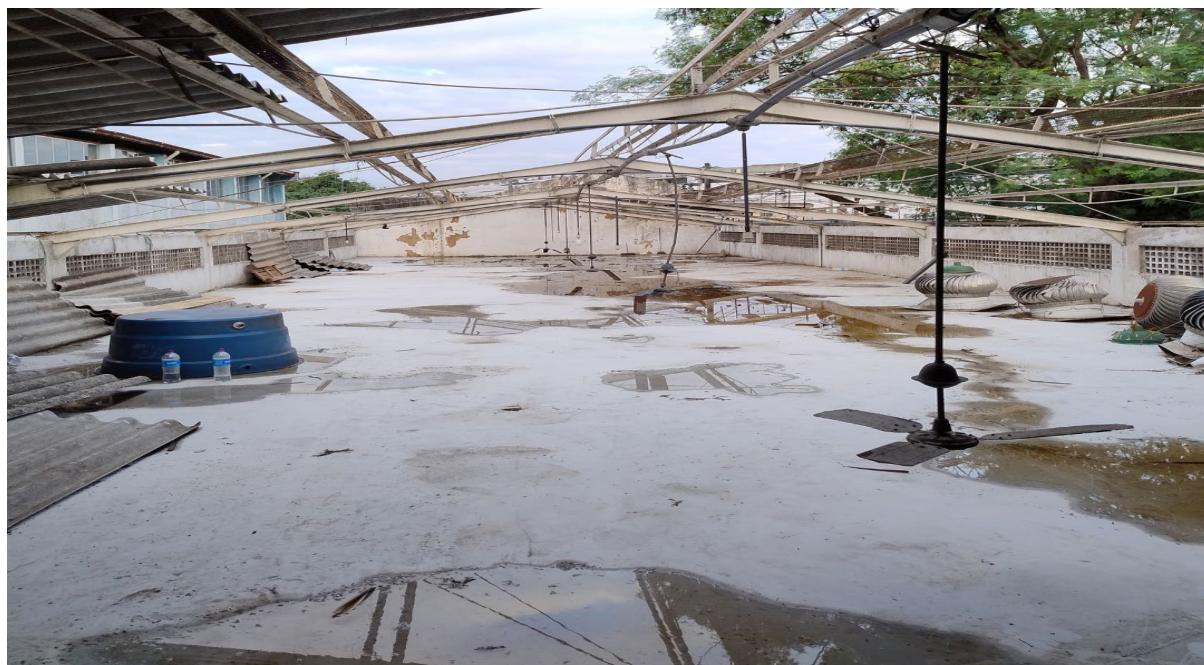
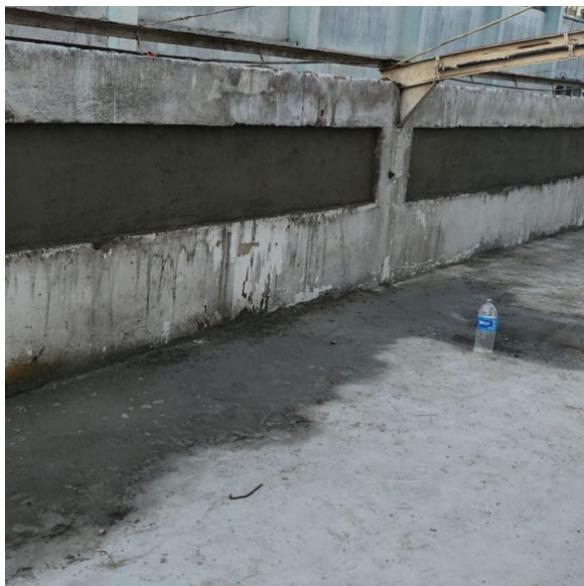
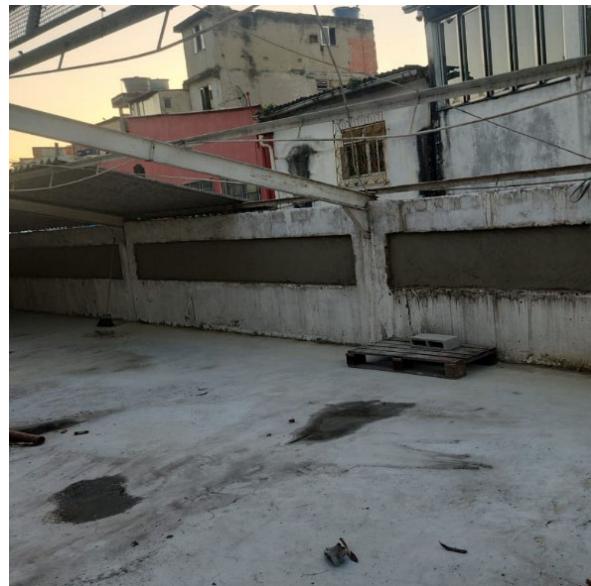
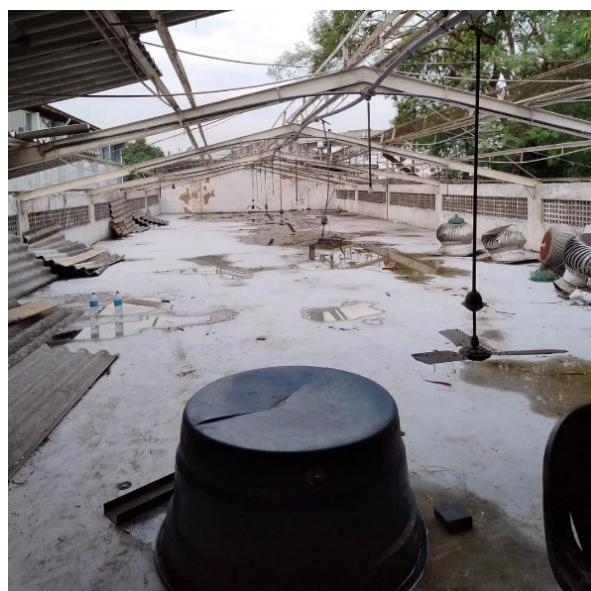
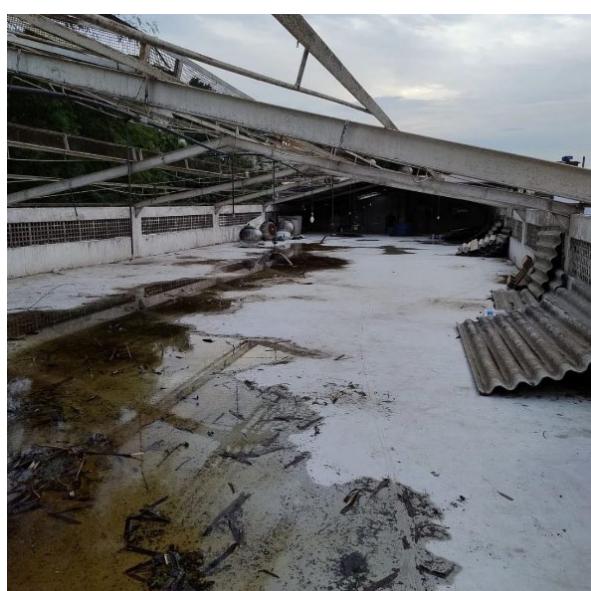
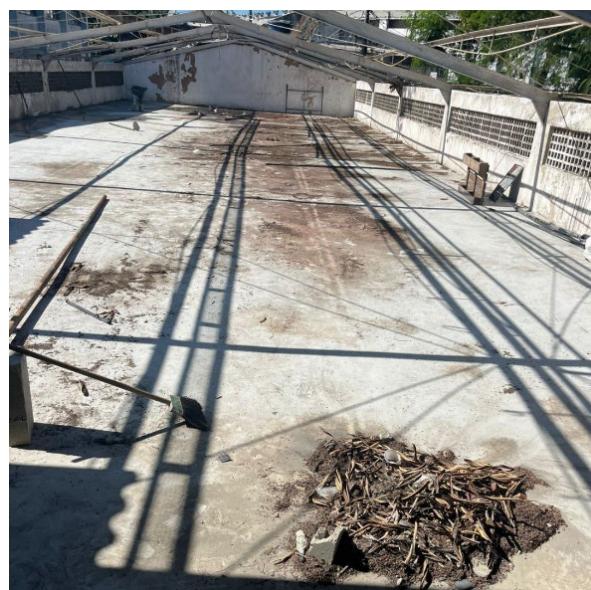
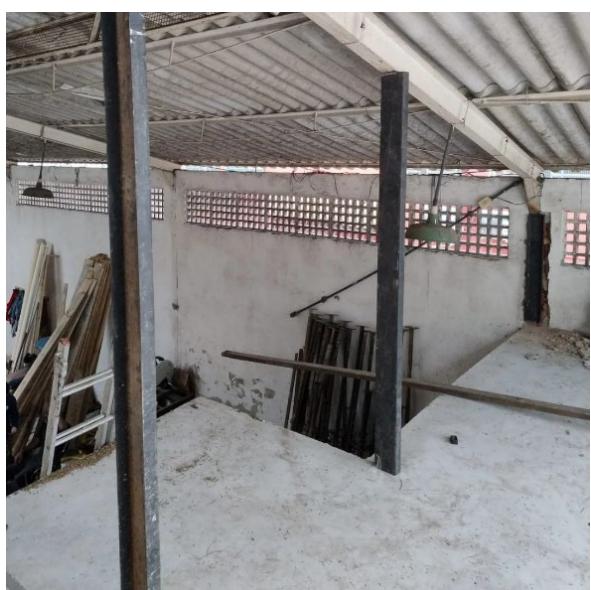
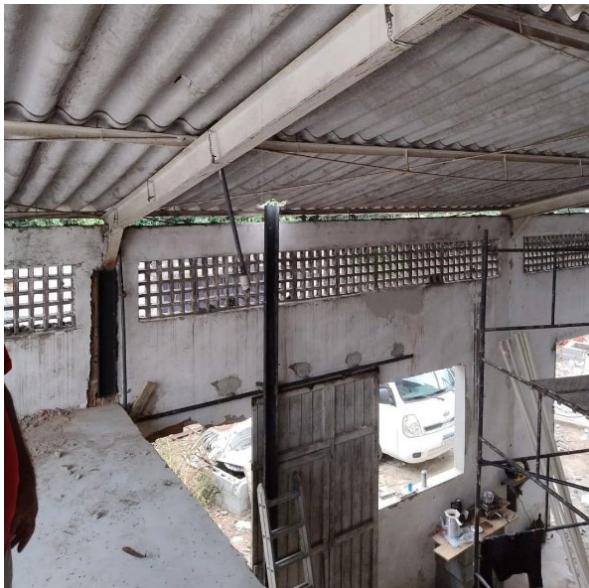
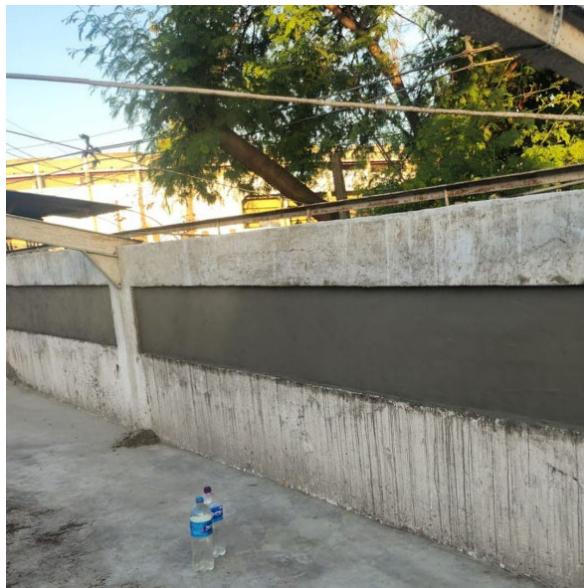
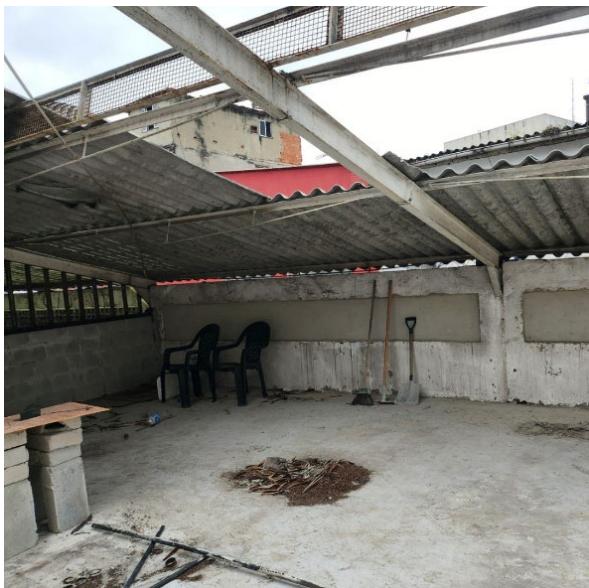
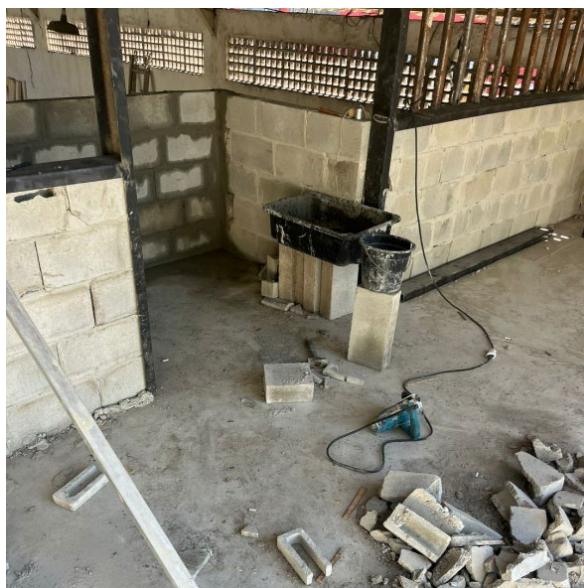
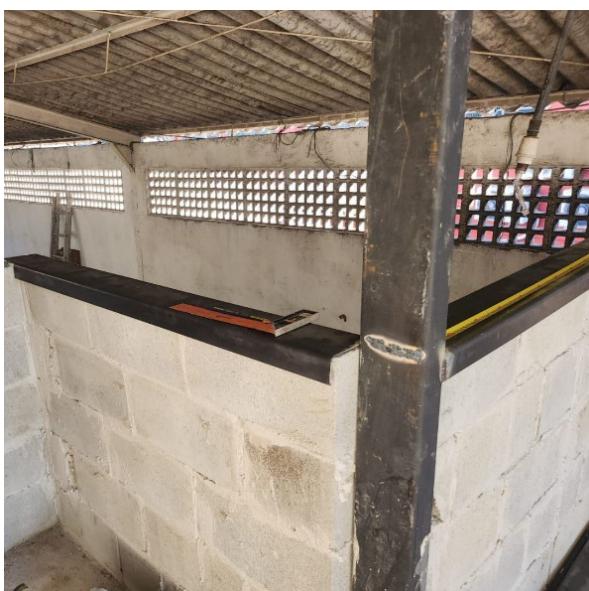
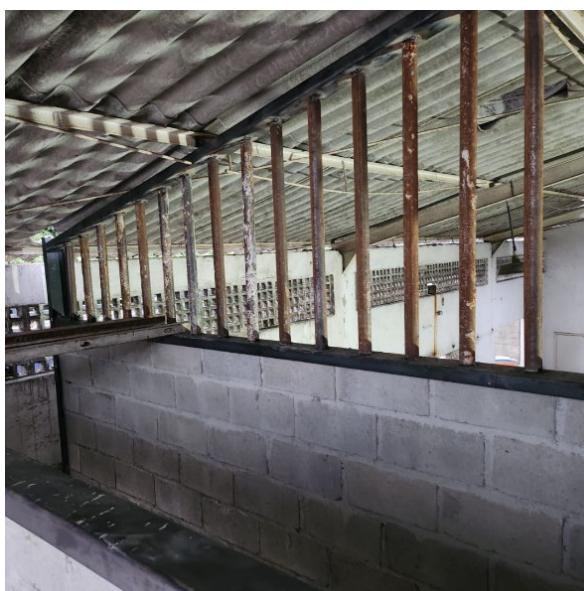
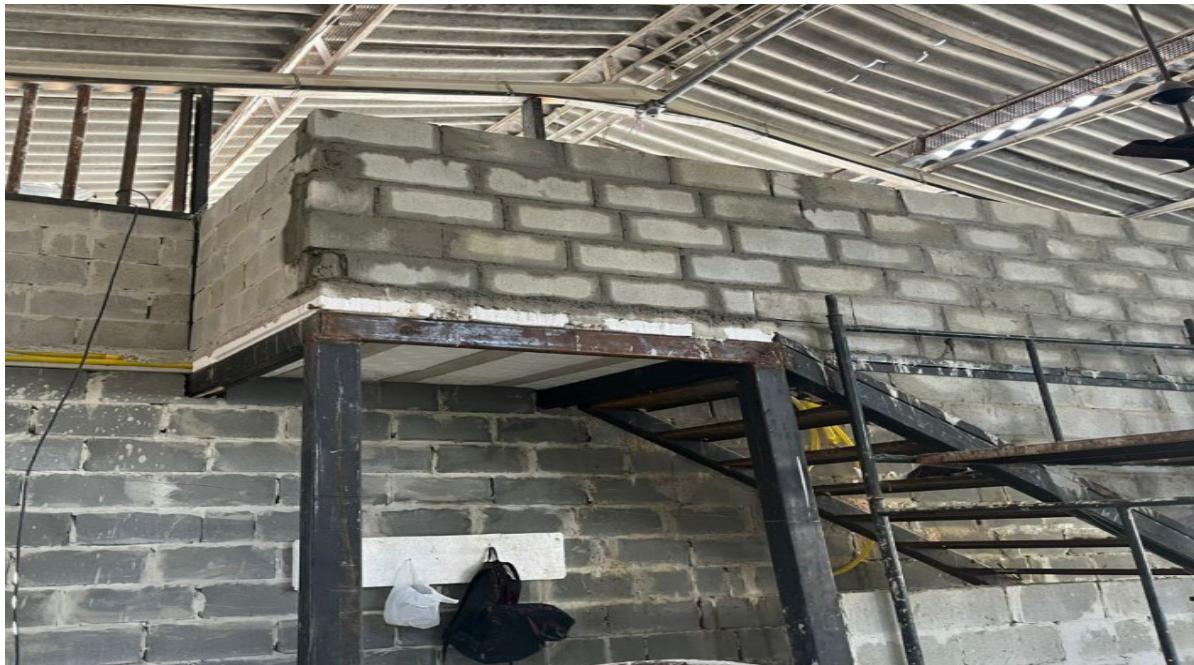
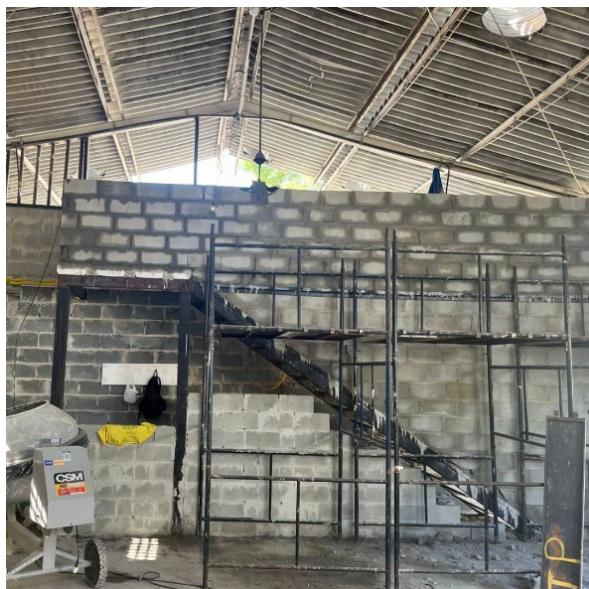
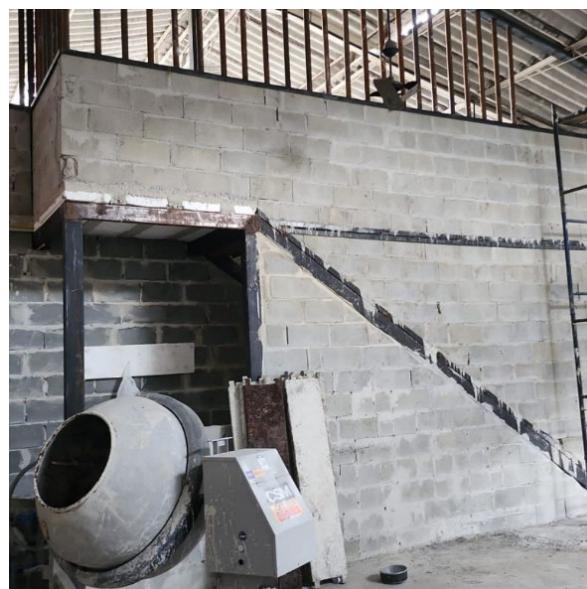
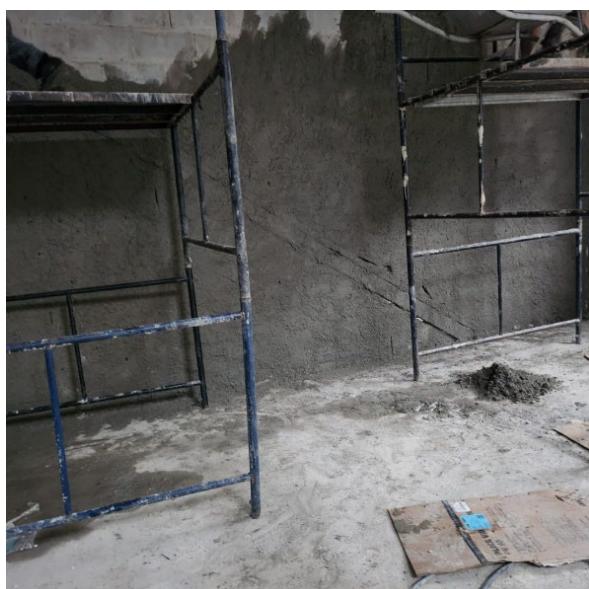
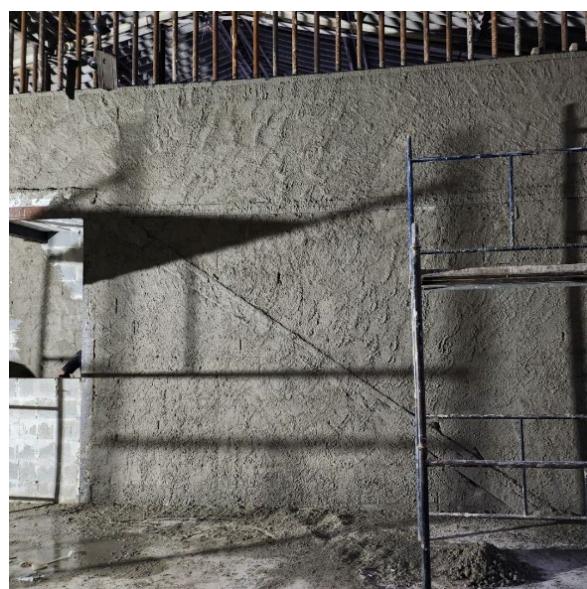
As Imagens comprovam a fase de construção e estruturação do novo pavimento. As fotos demonstram: a estrutura metálica montada para sustentar a laje; a base de alvenaria de blocos que suporta a nova laje e delimita o espaço; a instalação das placas pré-moldadas para concretagem; a laje totalmente concretada e polida, eliminando a degradação

anterior; a montagem da nova estrutura metálica de cobertura, substituindo o telhado antigo e perigoso; e a escada metálica instalada com as paredes laterais já rebocadas. As imagens comprovam o esforço massivo na construção integral do novo pavimento e a preparação da área para receber as telhas.
