Relatório de Execução do Objeto

Termo de Colaboração N°01/2024 – CONVERJ

ELAS GERAM

CAPACITANDO MULHERES PARA O DESENVOLVIMENTO LOCAL

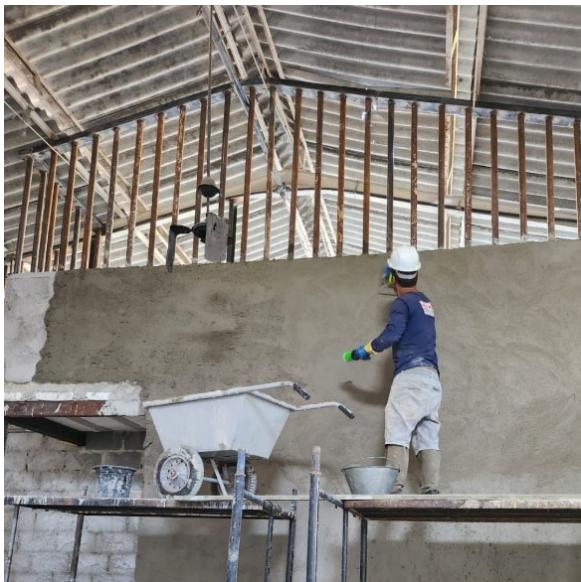
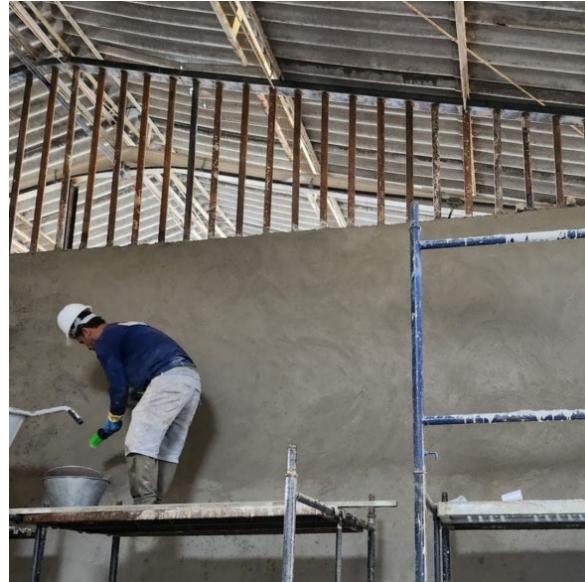
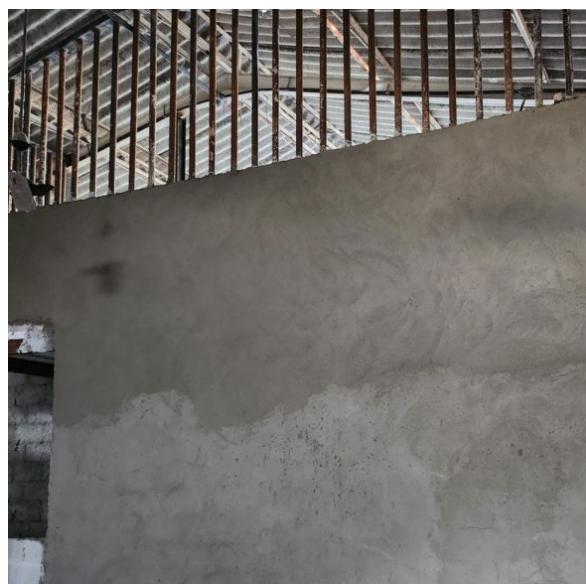
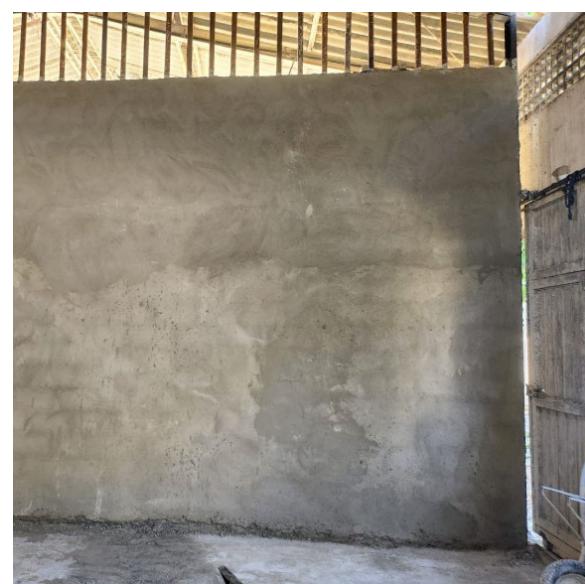
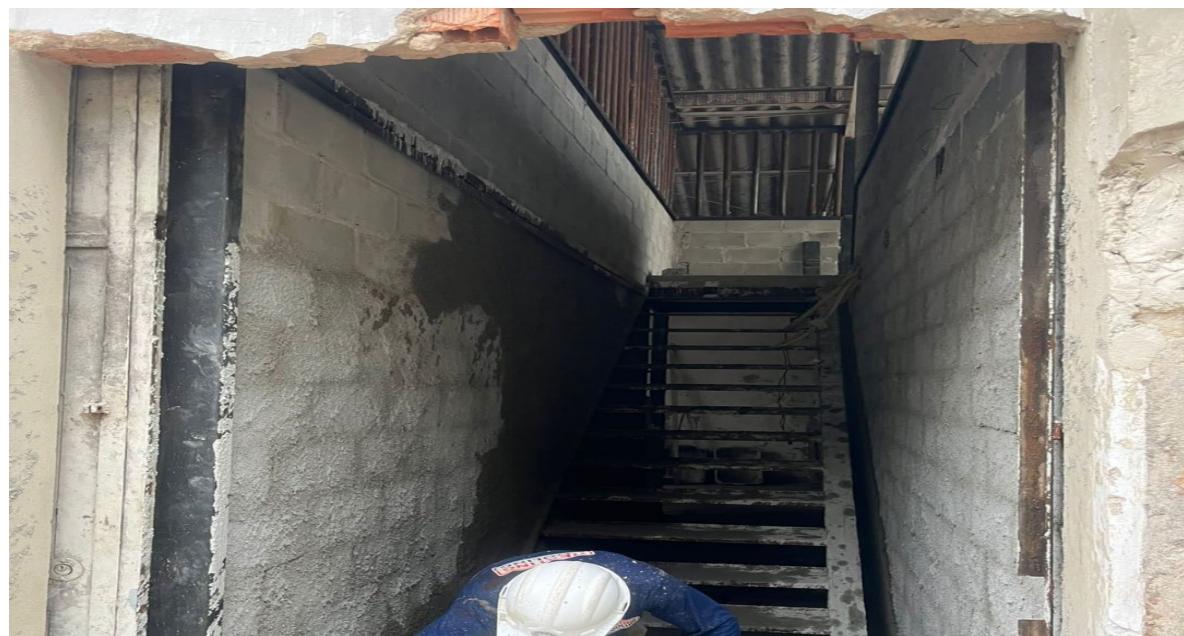
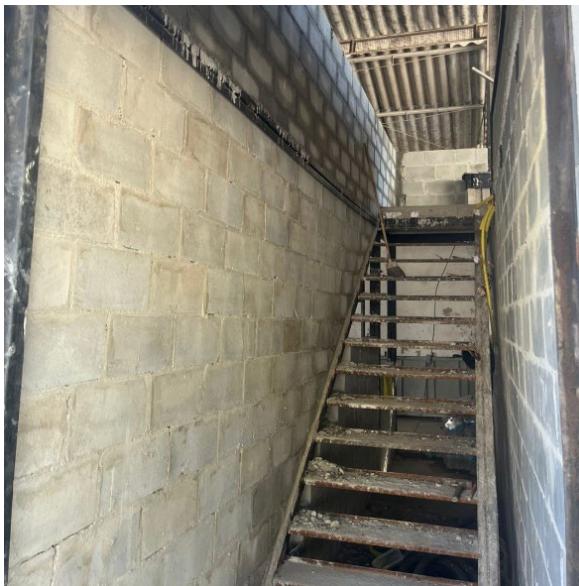
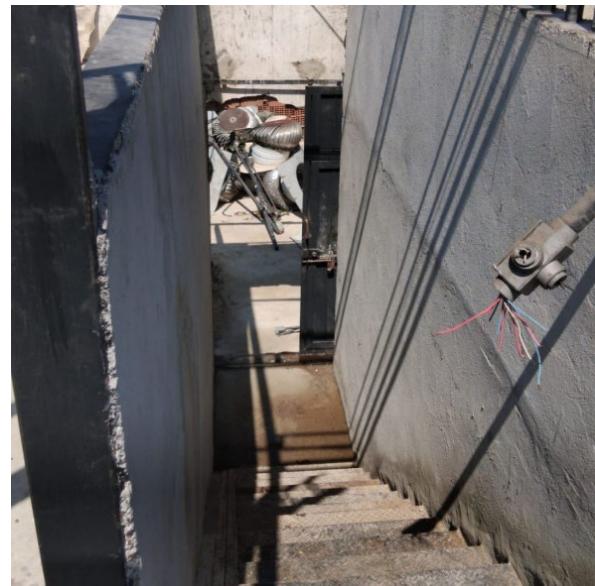
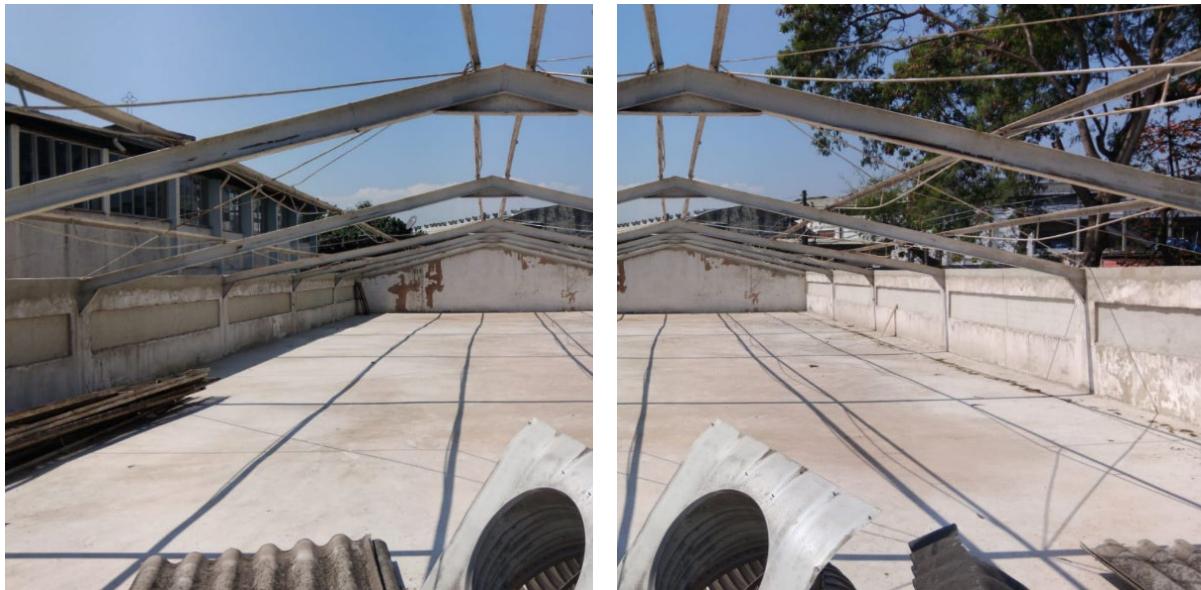
As Imagens comprovam a fase de construção e estruturação do novo pavimento. As fotos demonstram: a estrutura metálica montada para sustentar a laje; a base de alvenaria de blocos que suporta a nova laje e delimita o espaço; a instalação das placas pré-moldadas para concretagem; a laje totalmente concretada e polida, eliminando a degradação

Durante a execução do projeto, foi realizada a construção da área superior do galpão, planejada para atender à necessidade de um espaço funcional destinado ao almoxarifado e à organização administrativa. Para isso, foi executada uma laje reforçada com estrutura metálica e placas de ferro, finalizada com concreto liso e polido, garantindo resistência, durabilidade e segurança estrutural.

Para o acesso, foi construída uma escada metálica equipada com corrimão, assegurando conforto e segurança na circulação de pessoas. Além disso, foram providenciadas aberturas adequadas para ventilação e iluminação natural, favorecendo a salubridade do ambiente e a preservação dos materiais que ali serão armazenados.

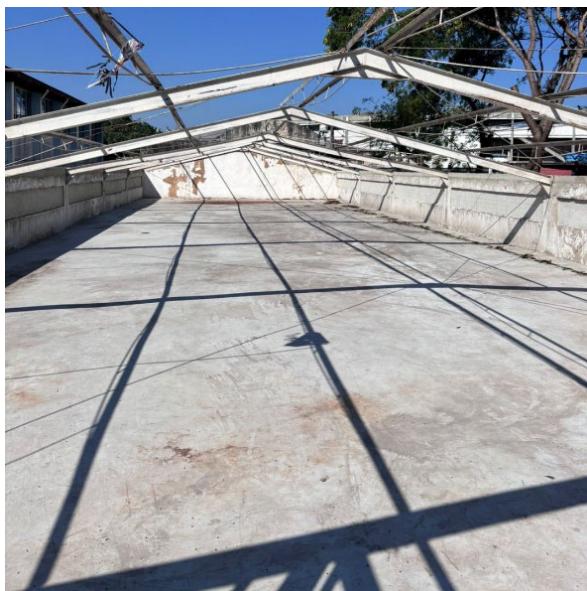
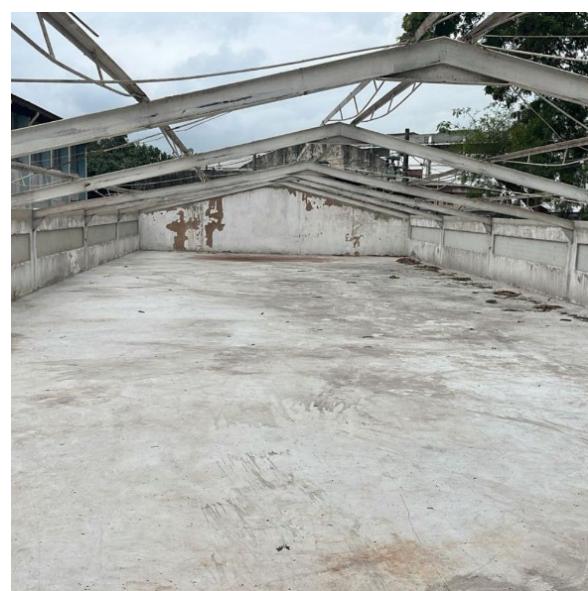
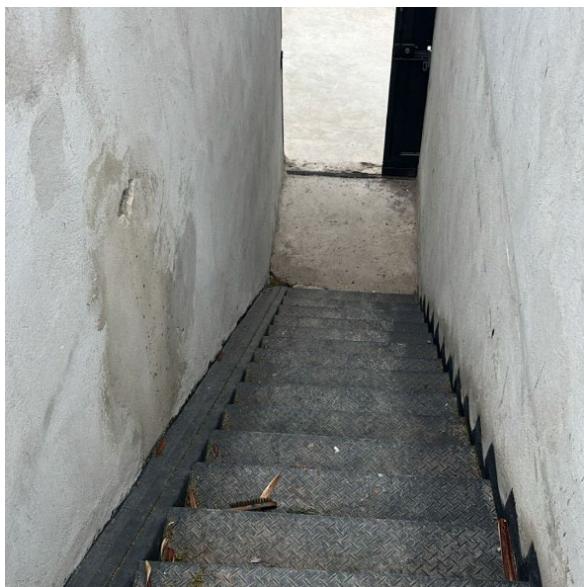
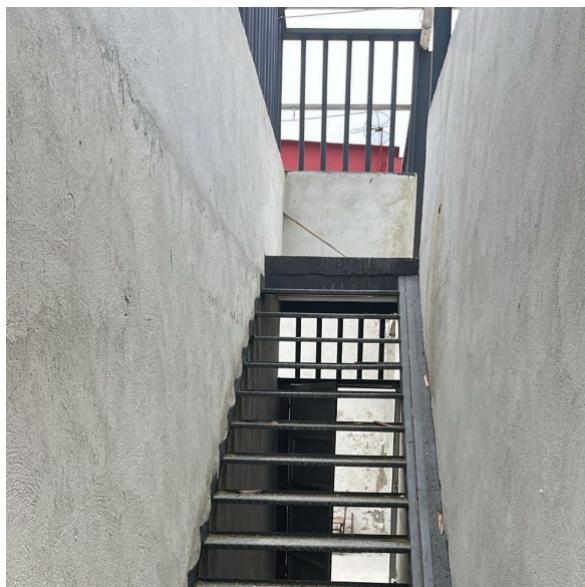
Registro Fotográfico da Situação (ATUALMENTE):

A área superior encontra-se concluída em sua estrutura principal (laje e escada), preparada para desempenhar sua função como almoxarifado e área administrativa. As Imagens comprovam a laje totalmente concretada e polida e a estrutura metálica de cobertura montada, substituindo o telhado antigo e perigoso. Fotos que atestam a escada metálica instalada com corrimão e as paredes laterais já rebocadas, garantindo segurança e funcionalidade. Contudo, observa-se a ausência de cobertura (telhado), sendo esta a próxima etapa a ser executada para garantir plena proteção do ambiente e melhor conservação dos materiais a serem armazenados.

Atualmente, a área superior encontra-se concluída em sua estrutura principal, com laje reforçada em concreto polido e escada de acesso com corrimão, oferecendo segurança e funcionalidade. O espaço já está preparado para desempenhar sua função como almoxarifado e área administrativa. Contudo, observa-se a ausência de cobertura, sendo o **telhado a próxima etapa a ser executada**, fundamental para garantir plena proteção do ambiente e melhor conservação dos materiais a serem armazenados.

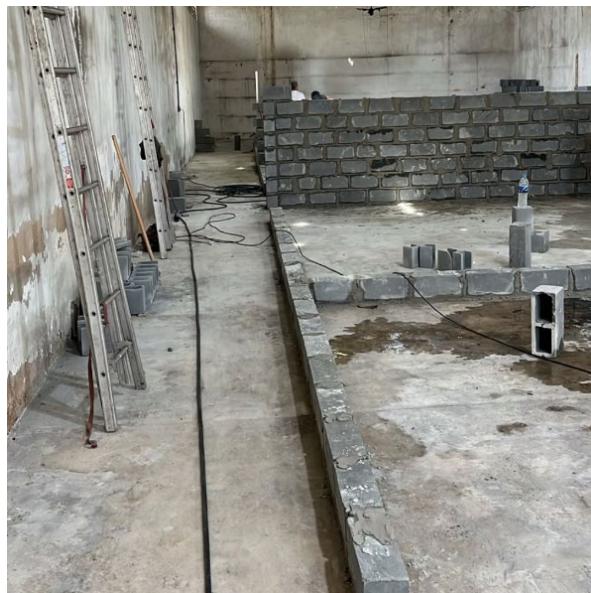
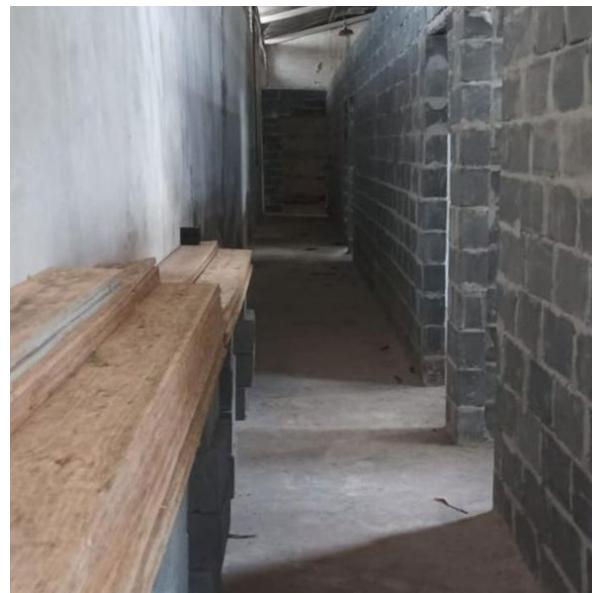
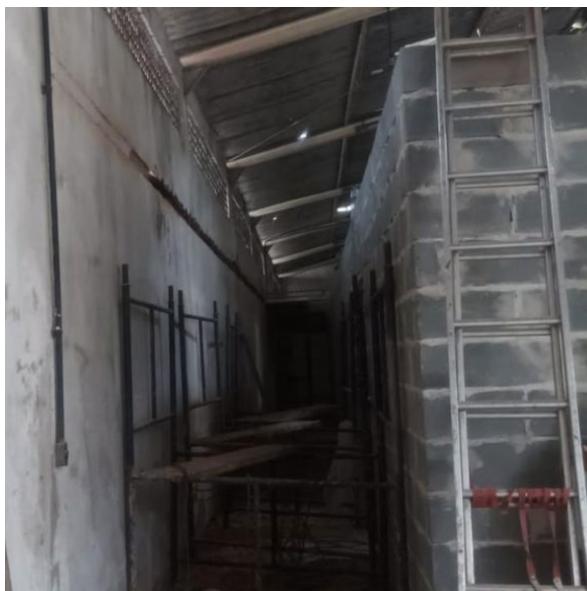
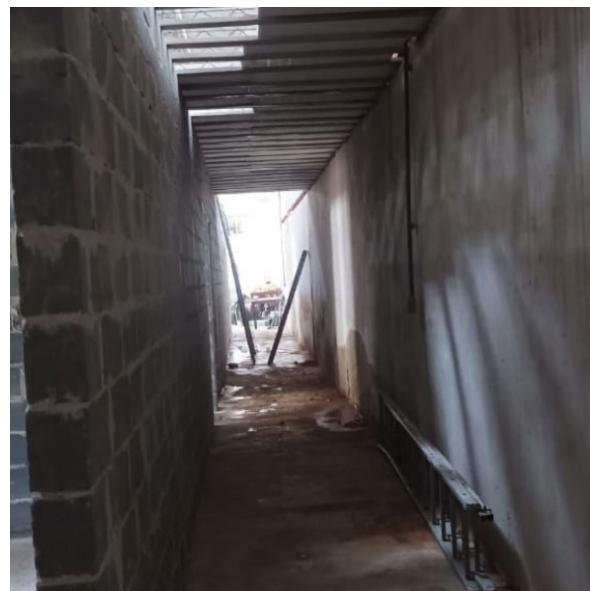
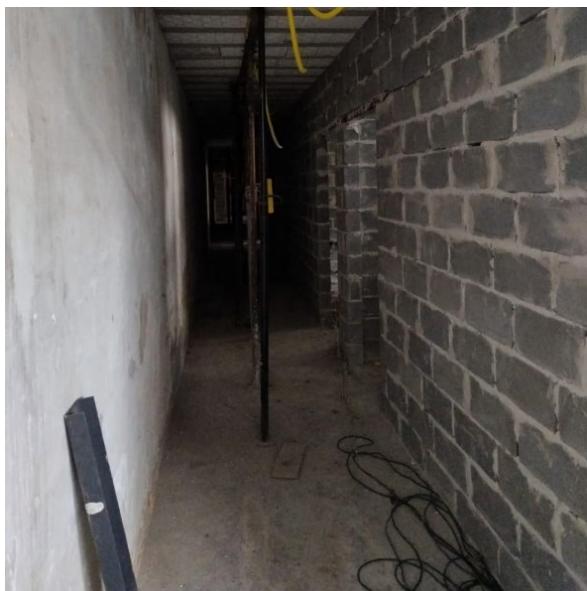
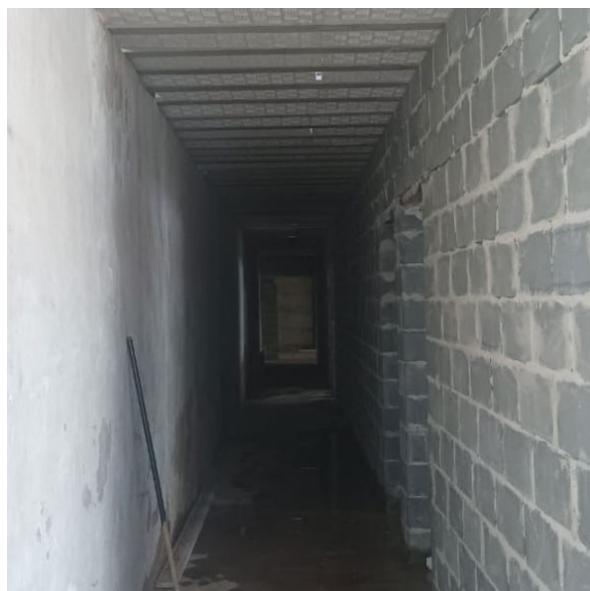
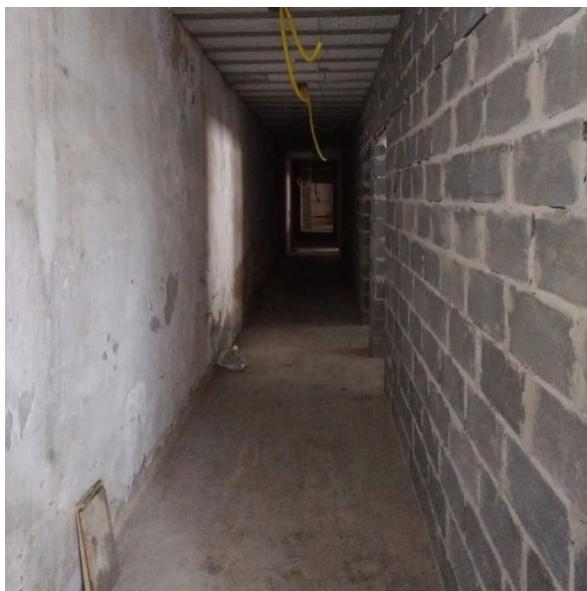
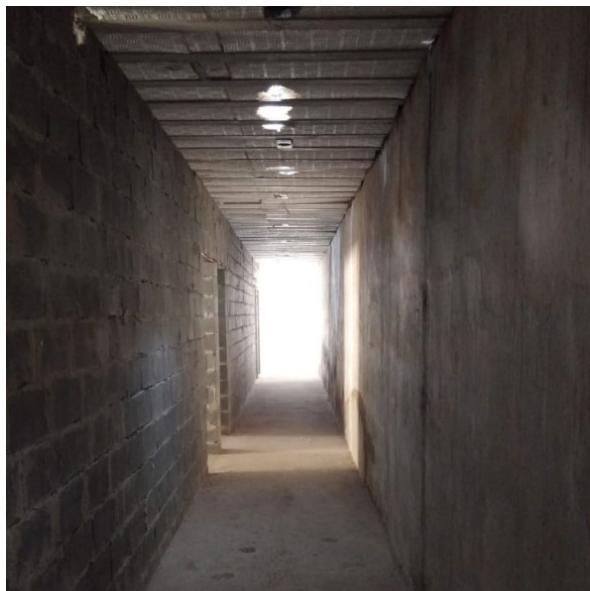
As imagens comprovam a fase de construção da nova configuração interna do galpão. As imagens demonstram: o início da construção das paredes divisórias em alvenaria de blocos, delimitando as futuras salas de atividade e o corredor central; o reforço da estrutura do telhado; e o piso já concretado e nivelado em algumas partes, em contraste com a sujeira e rachaduras da fase anterior. As fotos mostram a evolução do corredor interno, com paredes

subindo em alvenaria e a instalação de andaimes, indicando o trabalho de reforço e divisão do espaço.

Durante a execução do projeto, constatou-se que a proposta inicial de construção em DryWall seria inviável diante do estado precário em que o galpão se encontrava, marcado por infiltrações, umidade e degradação estrutural. Assim, a solução mais adequada foi a construção de seis salas em alvenaria de blocos, assegurando maior resistência, durabilidade e condições apropriadas para o desenvolvimento das atividades pedagógicas e administrativas.

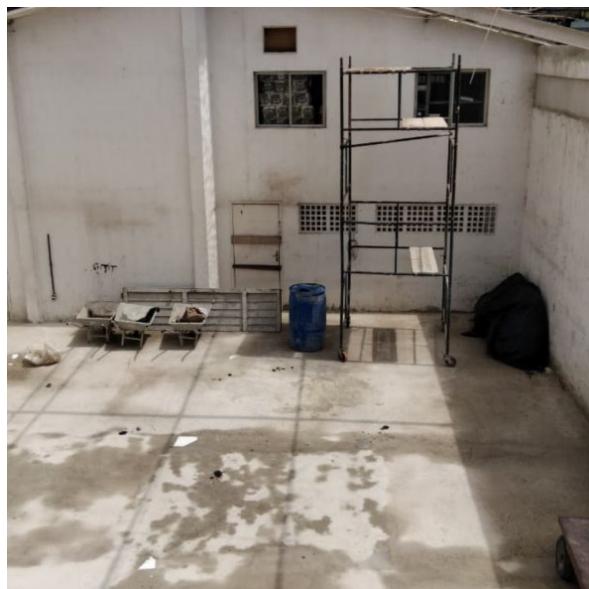
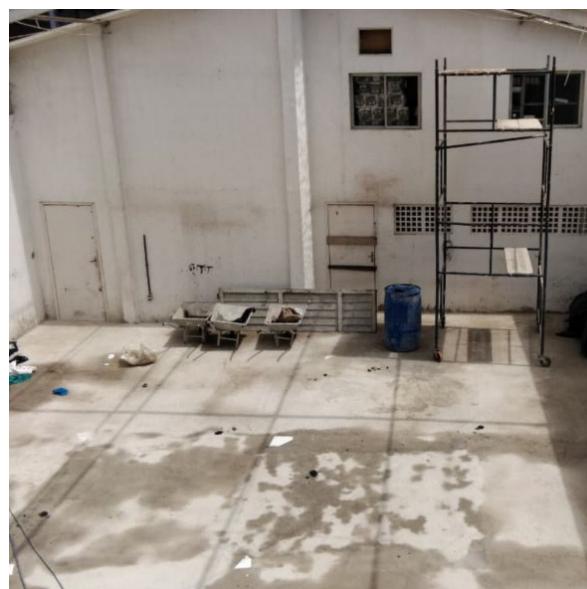
As imagens comprovam a conclusão da reestruturação e divisão interna do galpão. As fotos atestam: o piso concretado e polido, já limpo; conferindo salubridade e um ambiente neutro; e a estrutura metálica do telhado exposta e segura, sem as telhas antigas de amianto, mas pronta para receber a nova cobertura; a abertura central para o corredor, agora

ladeada pelas paredes de alvenaria brancas, reforçando a criação do novo *layout* interno. Este estágio comprova que a área interna, antes um galpão único e insalubre, foi totalmente dividida, saneada e preparada para o uso pedagógico, faltando apenas o acabamento final do piso e a instalação das portas/janelas para a funcionalidade completa.

Atualmente, o galpão apresenta-se totalmente reestruturado em sua configuração interna, contando com salas construídas em alvenaria e um corredor central que conecta todas elas de forma organizada e funcional.

O espaço, antes aberto e sem divisões, hoje oferece melhor aproveitamento da área, maior segurança estrutural e condições adequadas para o pleno desenvolvimento das atividades do projeto.

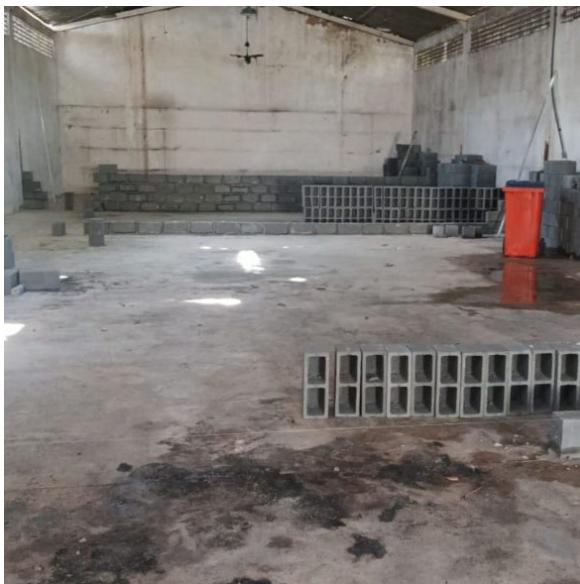
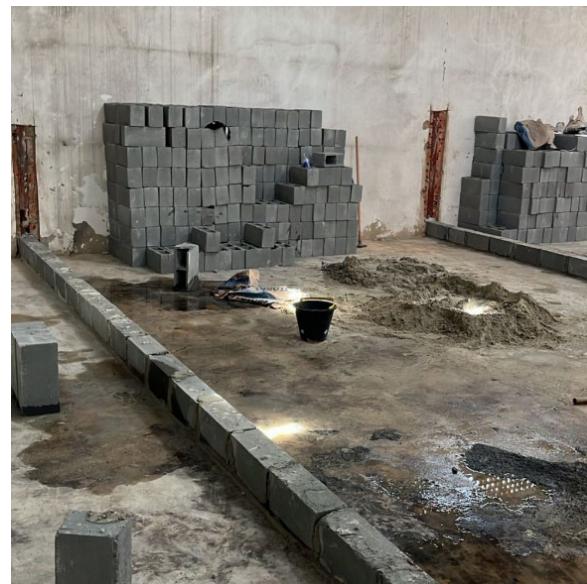
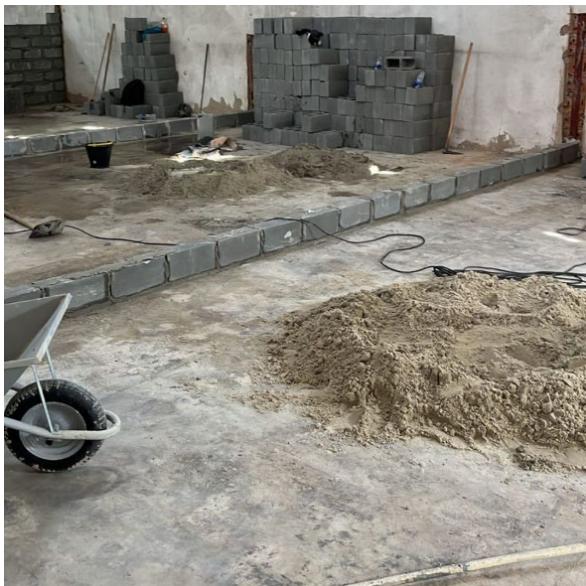
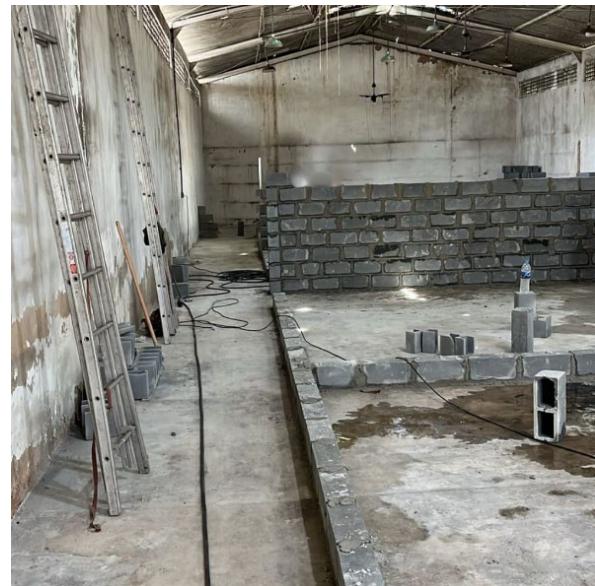
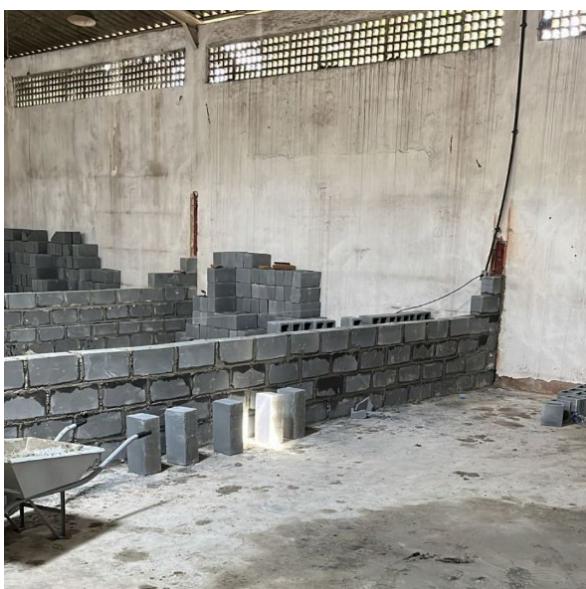
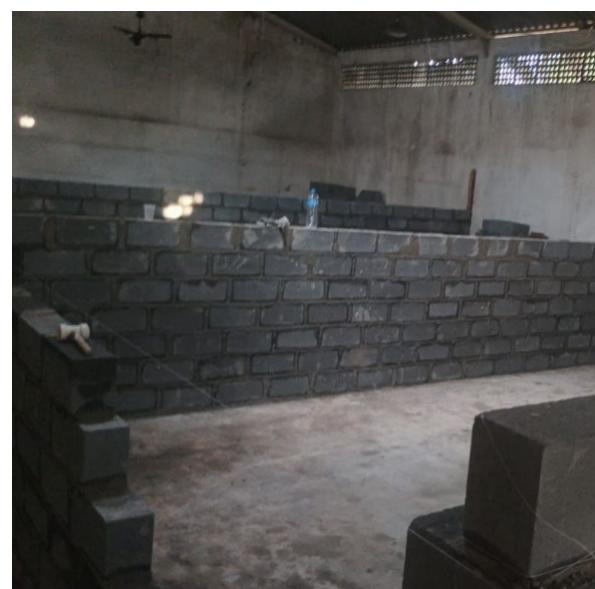
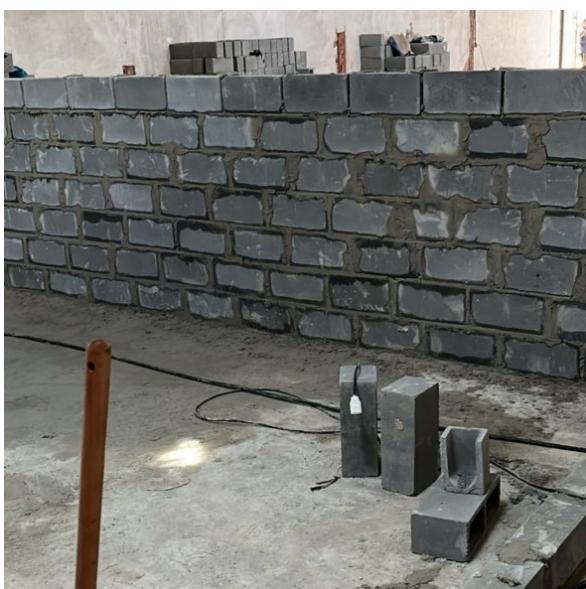
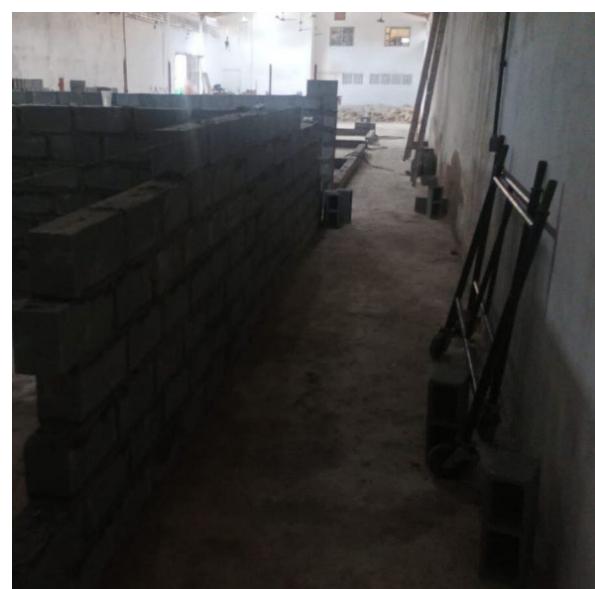
Registro Fotográfico da Situação (DURANTE):

As imagens comprovam a fase de construção da nova configuração interna do galpão. As imagens demonstram: o início da construção das paredes divisórias em alvenaria de blocos, delimitando as futuras salas de atividade e o corredor central; o reforço da estrutura do telhado; e o piso já concretado e nivelado em algumas partes, em contraste com a sujeira e rachaduras da fase anterior. As Imagens também mostram a evolução do corredor interno, com paredes subindo em alvenaria e a instalação de andaimes, indicando o trabalho de reforço e divisão do espaço.

Durante a execução do projeto, constatou-se que a proposta inicial de construção em drywall seria inviável diante do estado precário em que o galpão se encontrava, marcado por infiltrações, umidade e degradação estrutural. Assim, a solução mais adequada foi a construção de seis salas em alvenaria de blocos, assegurando maior resistência, durabilidade e condições apropriadas para o desenvolvimento das atividades pedagógicas e administrativas.

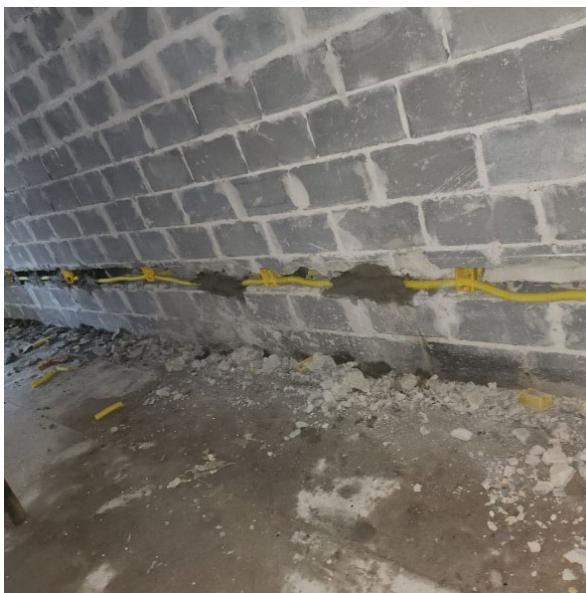
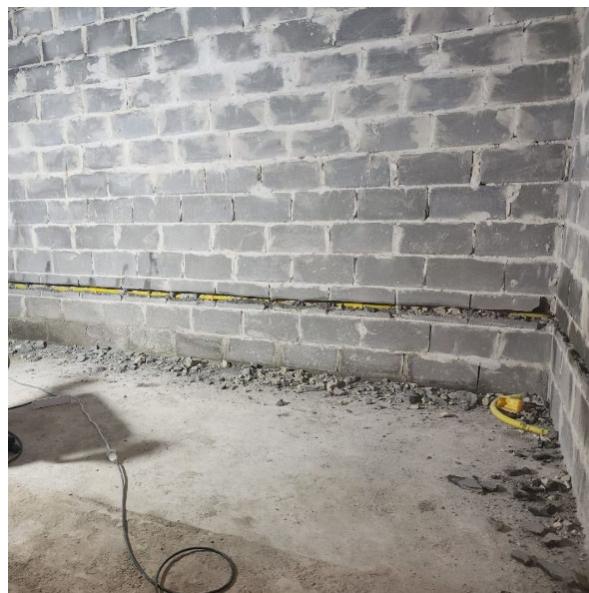
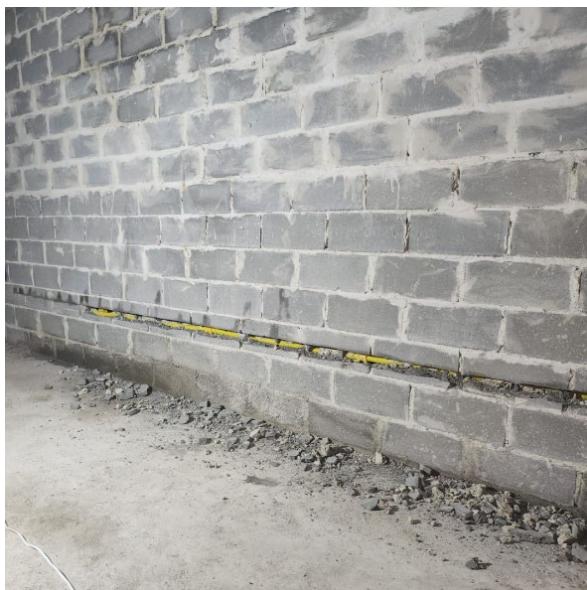
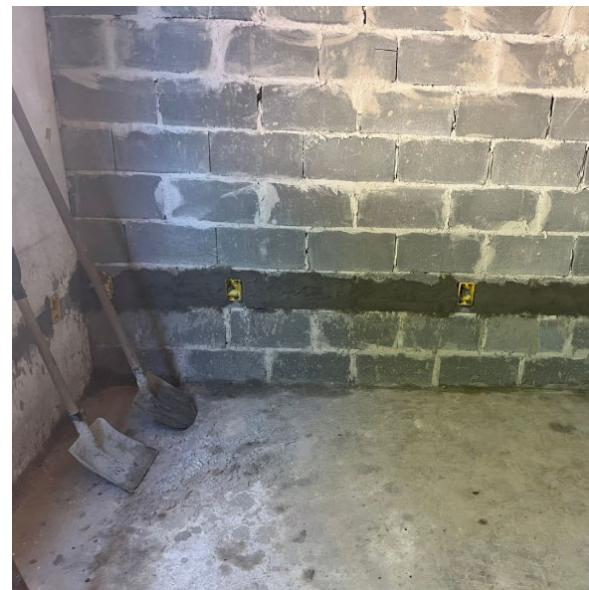
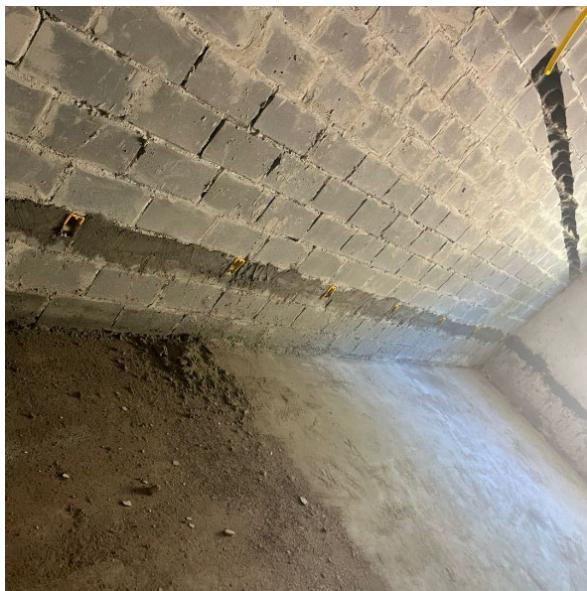
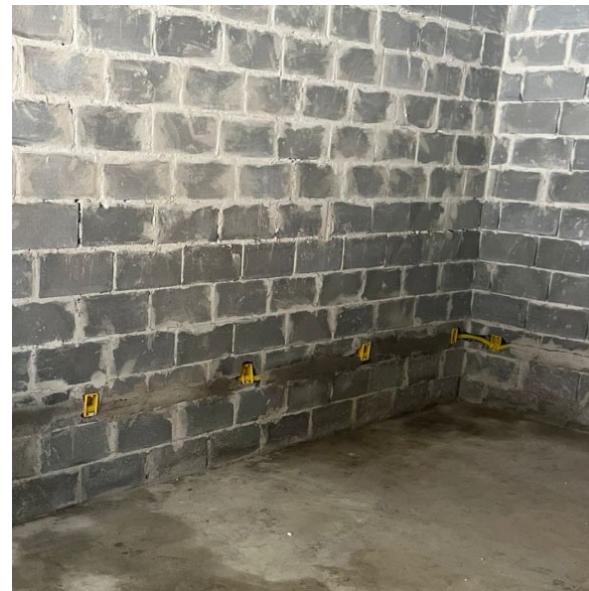
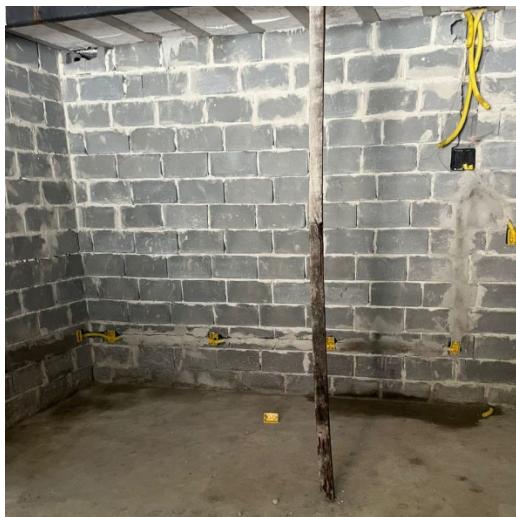
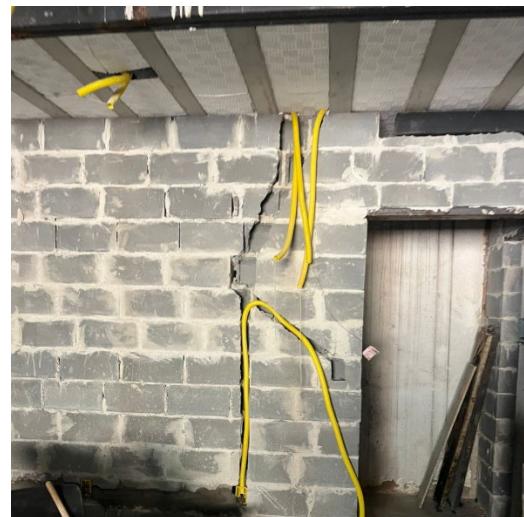
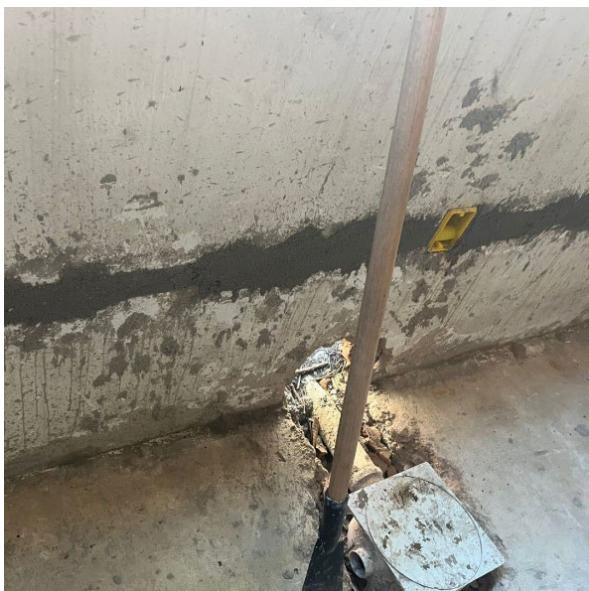
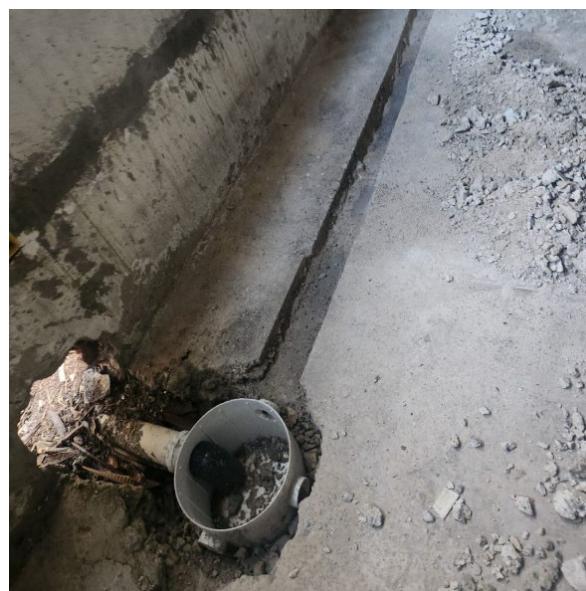
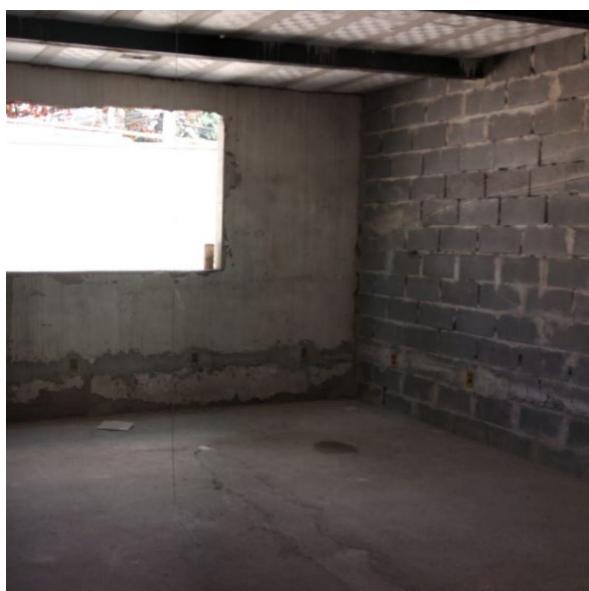
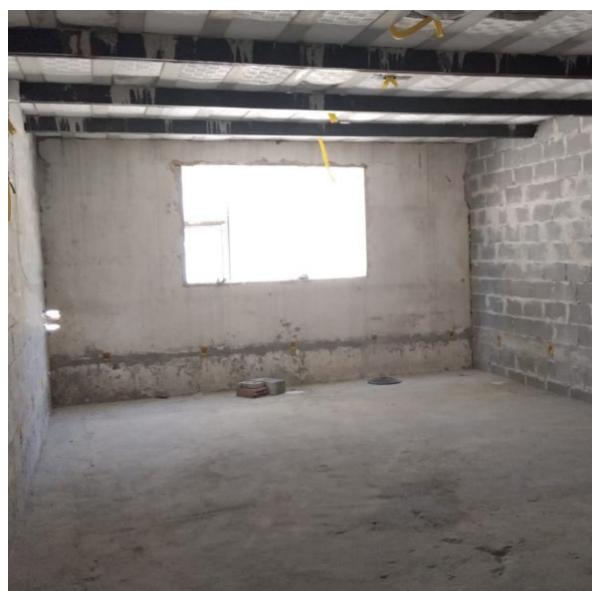
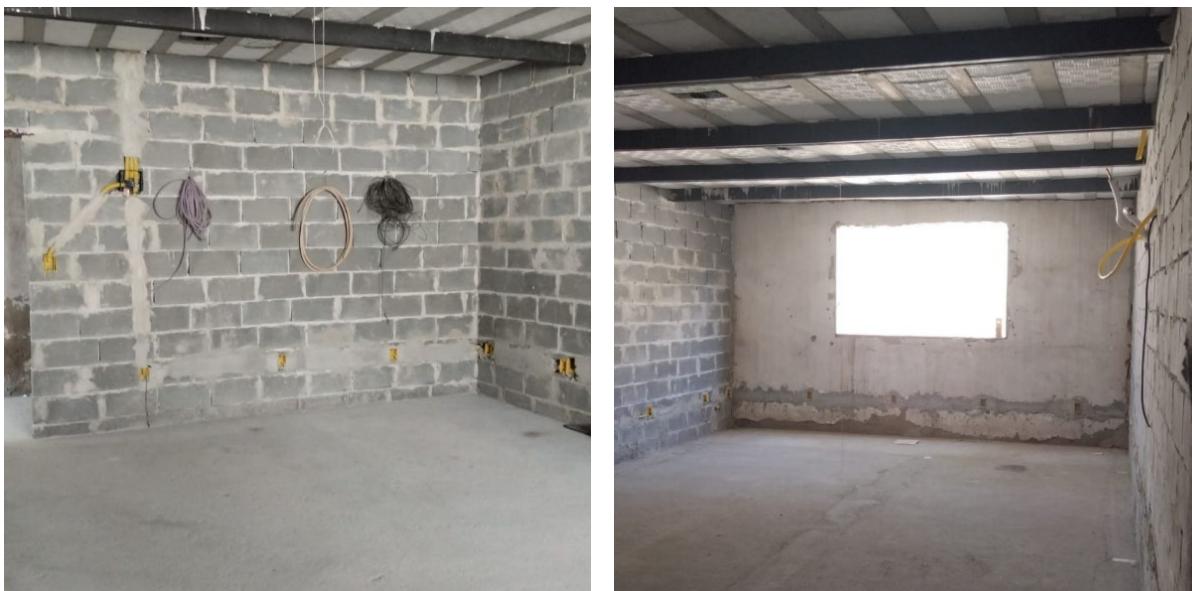
Durante a execução das obras, as seis salas em blocos estavam sendo estruturadas para atender às necessidades pedagógicas e administrativas do projeto. A construção da laje reforçada em concreto, sustentada por estrutura metálica, garantiu resistência e segurança à edificação, enquanto o piso era nivelado com contrapiso e concreto polido, assegurando uniformidade e acessibilidade.

Paralelamente à construção das paredes, foram iniciadas as instalações elétricas, contemplando pontos de iluminação e tomadas estratégicas, bem como os pontos de linha para ar-condicionado, preparando as salas para climatização futura. Foram planejadas e abertas janelas em cada sala, garantindo ventilação natural e iluminação adequada, além da instalação de pontos de água potável, atendendo às necessidades básicas de uso e funcionalidade.

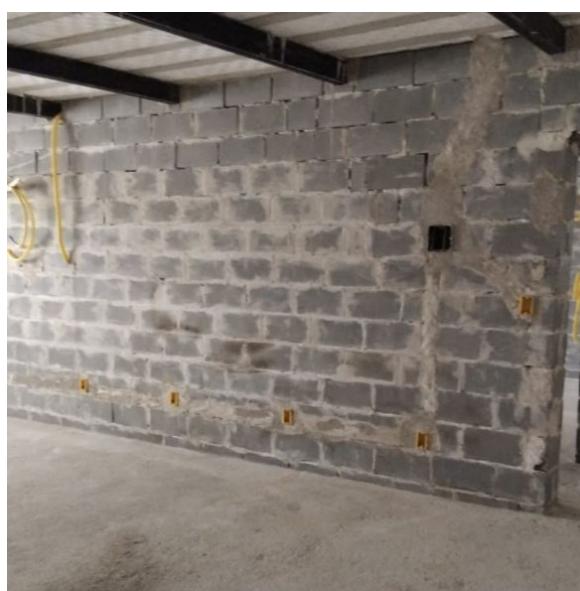
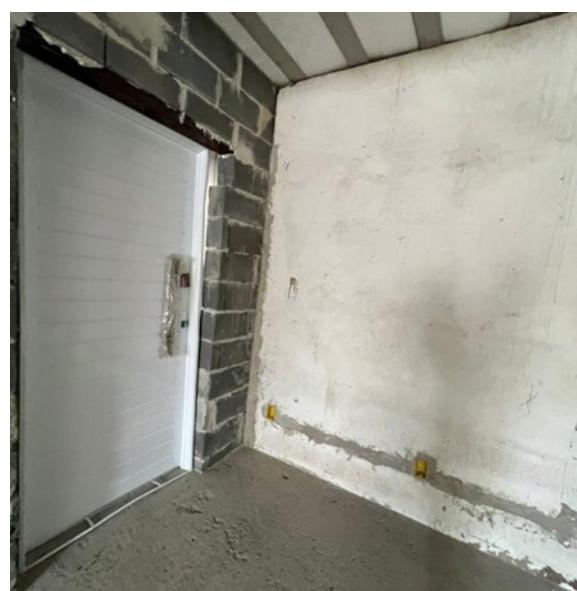
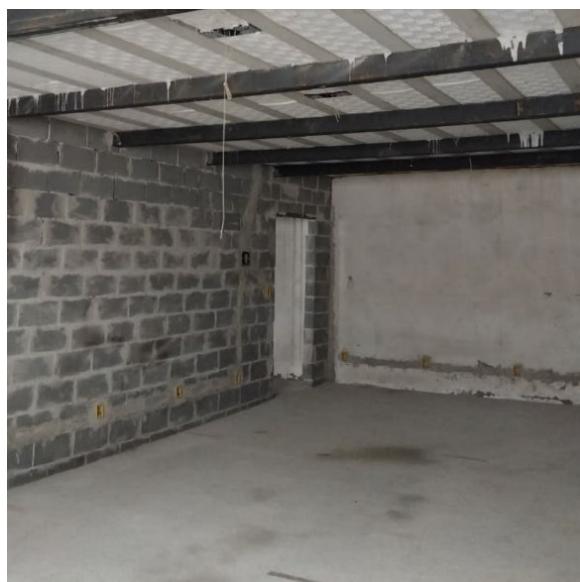
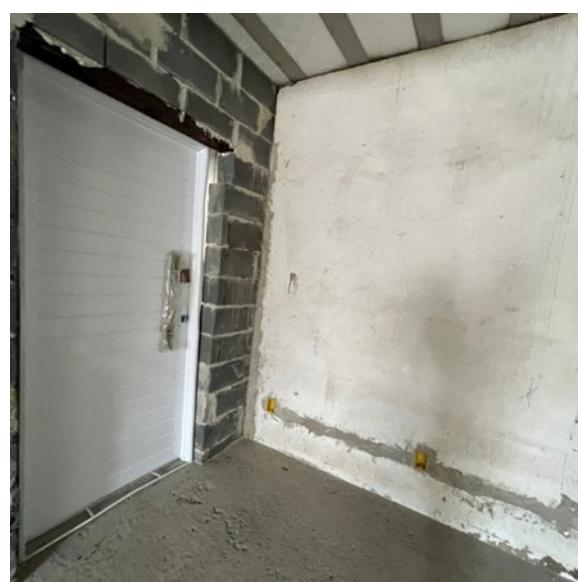
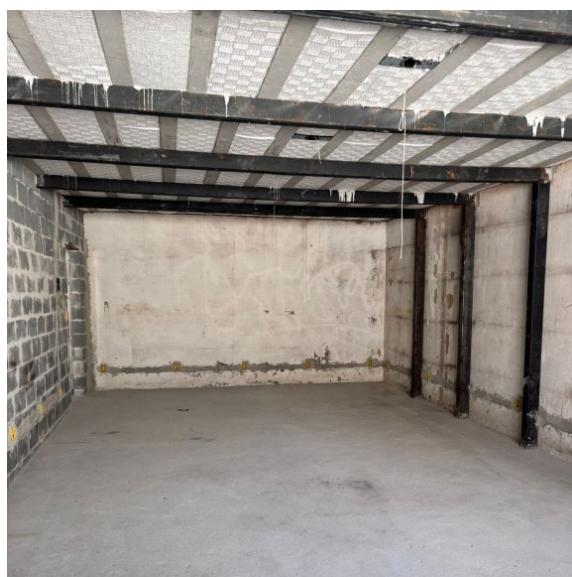
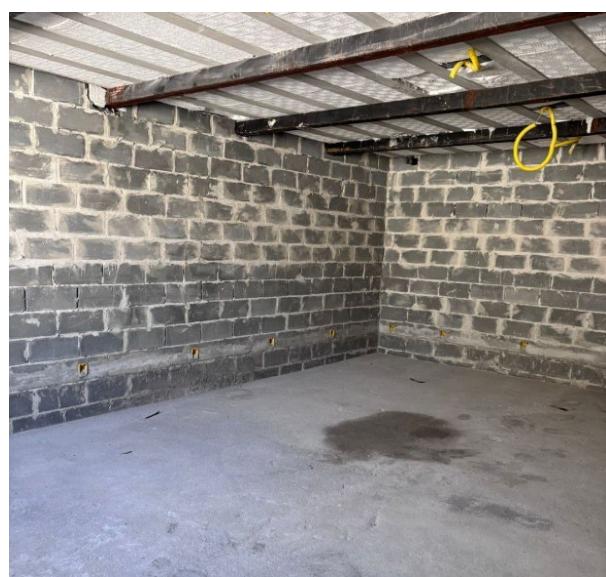
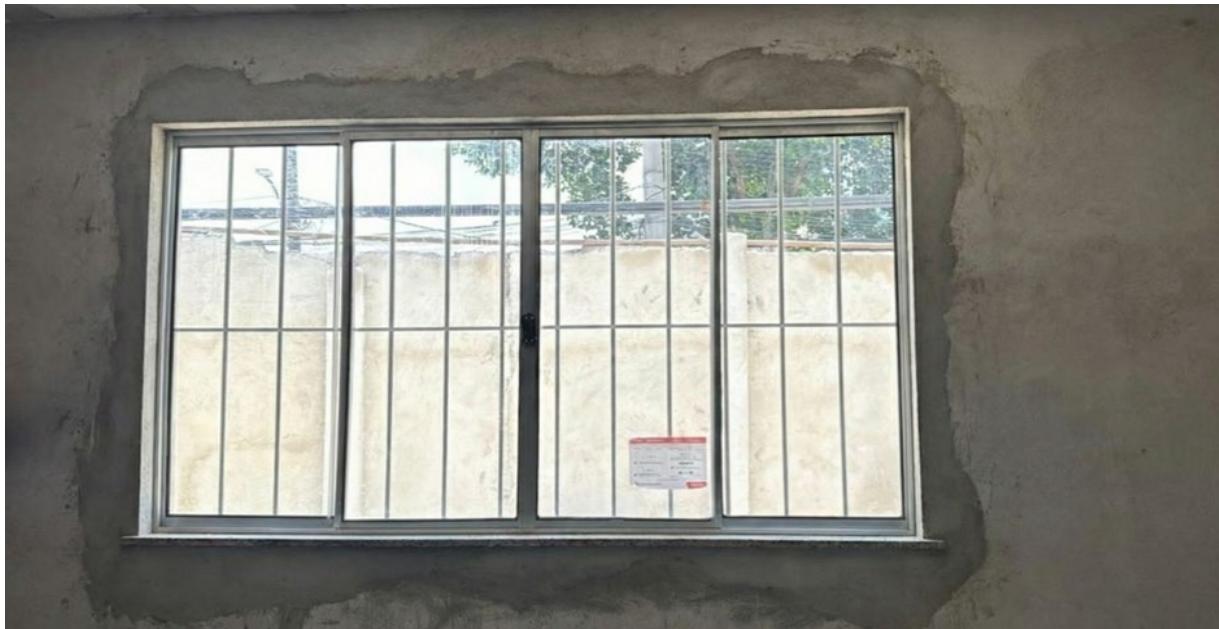
Registro Fotográfico da Situação (ATUALMENTE):

As Imagens comprovam a fase de conclusão da nova configuração interna do espaço. As imagens demonstram a construção das paredes divisórias em alvenaria de blocos totalmente finalizada, delimitando claramente as seis futuras salas e o corredor central, além da estrutura da laje e do vigamento metálico instalados com segurança, conferindo o fechamento superior e a sustentação do teto. As fotos também mostram o piso já concretado, limpo e nivelado, pronto para receber o acabamento final em porcelanato, e a infraestrutura elétrica completa e instalada nas paredes e na laje, com a fiação básica visível. Este estágio atesta que a área interna, antes inexistente, foi totalmente estruturada e saneada para o uso pedagógico, faltando apenas o acabamento final dos revestimentos para a funcionalidade completa.

Atualmente, as seis salas encontram-se concluídas em sua estrutura principal, com paredes em blocos e laje reforçada em concreto, proporcionando resistência e segurança. O piso está nivelado com contrapiso e concreto polido, garantindo acessibilidade e conforto.

As salas já dispõem de instalações elétricas completas, pontos de linha para ar-condicionado, janelas abertas que favorecem ventilação natural e iluminação adequada, além de pontos de água potável.
